# حالة التراث الثقافي في مدينة حلب القديمة

## خمس سنوات من النزاع

منظمة الأمم المتحدة  
للتربية والعلم والثقافة

تحليل شامل للأضرار التي أصابت مدينة حلب  
القديمة اعتماداً على مقارنة صور التقطتها سواتل  
في مواقع مختلفة

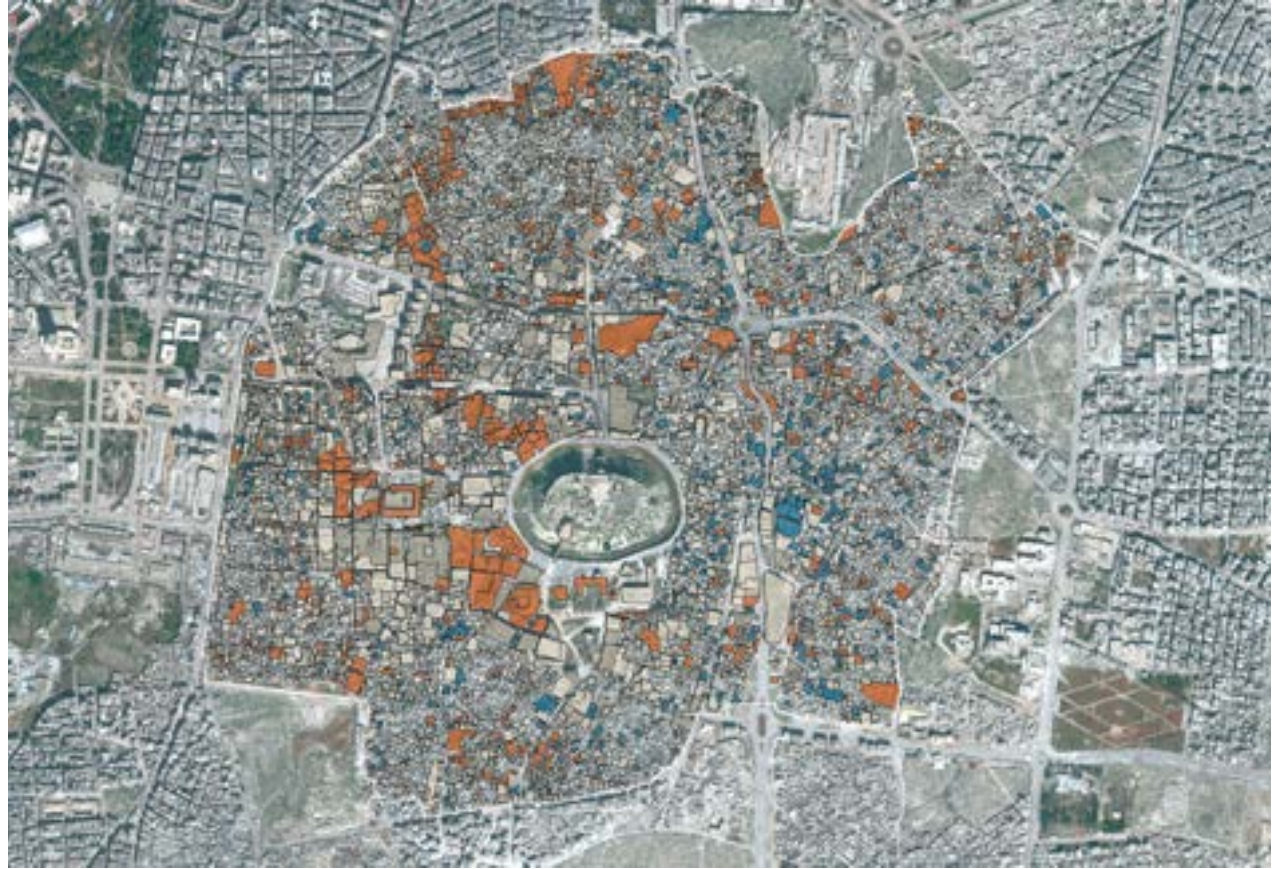
**الشكل ٩. مدينة حلب القديمة: تقييم الضرر على الخريطة العقارية التي نشرها غاوبه وفيرث (Gaubé & Wirth 1984).**  
 هدفت مرحلة المشروع الثانية إلى تقييم مستوى الضرر في كل قطعة أرض عقارية داخل حيّز موقع التراث العالمي. وتم التعرّف على قطع الأرض التاريخية وعلى المباني باستخدام الخريطة العقارية المزوّدة بمراجع قياس جغرافية التي نشرها غاوبه وفيرث في عام ١٩٨٤ (Gaubé & Wirth 1984). وتأكّد الخبراء من عيّنّة مكوّنة من ثلث المباني التاريخية التي جردها غاوبه وفيرث بين أوابد حلب التاريخية الموجودة في نطاق حيّز التراث العالمي، وجرى تقييم الضرر عليها، وتأكّد الخبراء من موافقة موقعها للموقع المسجّل على الخريطة العقارية المرجعية. وعلى الرغم من بذل كل الجهود للتأكد من هوية المباني ومن أبعادها، قد نرى فوارق بين المباني المدرجة في القائمة والخريطة العقارية، إذ نشأت هذه الفوارق عن حياة المدينة في السنين ٣٣ الأخيرة المنصرمة بعد القياسات العقارية وتقييمها. ويمكن رؤية نتائج التحليل الجمعي المعتمد على الصور الساتلية في الشكل ٩ في هذا المنشور أو على موقع الإنترنت الخاص بمشروع EAMENA. تاريخ الصورة: ٢٠ شباط/فبراير ٢٠١٧ © DigitalGlobe 2017 (المصدر: وزارة الخارجية الأمريكية، ترخيص نكست فيو NextView Licence).

٢٠١٣ - ٢٠١٧	
تقييم الأضرار في قطع الأرض العقارية اعتماداً على خريطة غاوبه وفيرث	
مستويات الضرر	عدد قطع الأرض العقارية
مدّم	٧٢٣
جسيم الضرر	٢,١٦٨
معتدل الضرر	٢,٢٨٧
ضرر ممكن	٦٢٤
مجموع النقاط العقارية المصابة بضرر	٥,٨٠٢

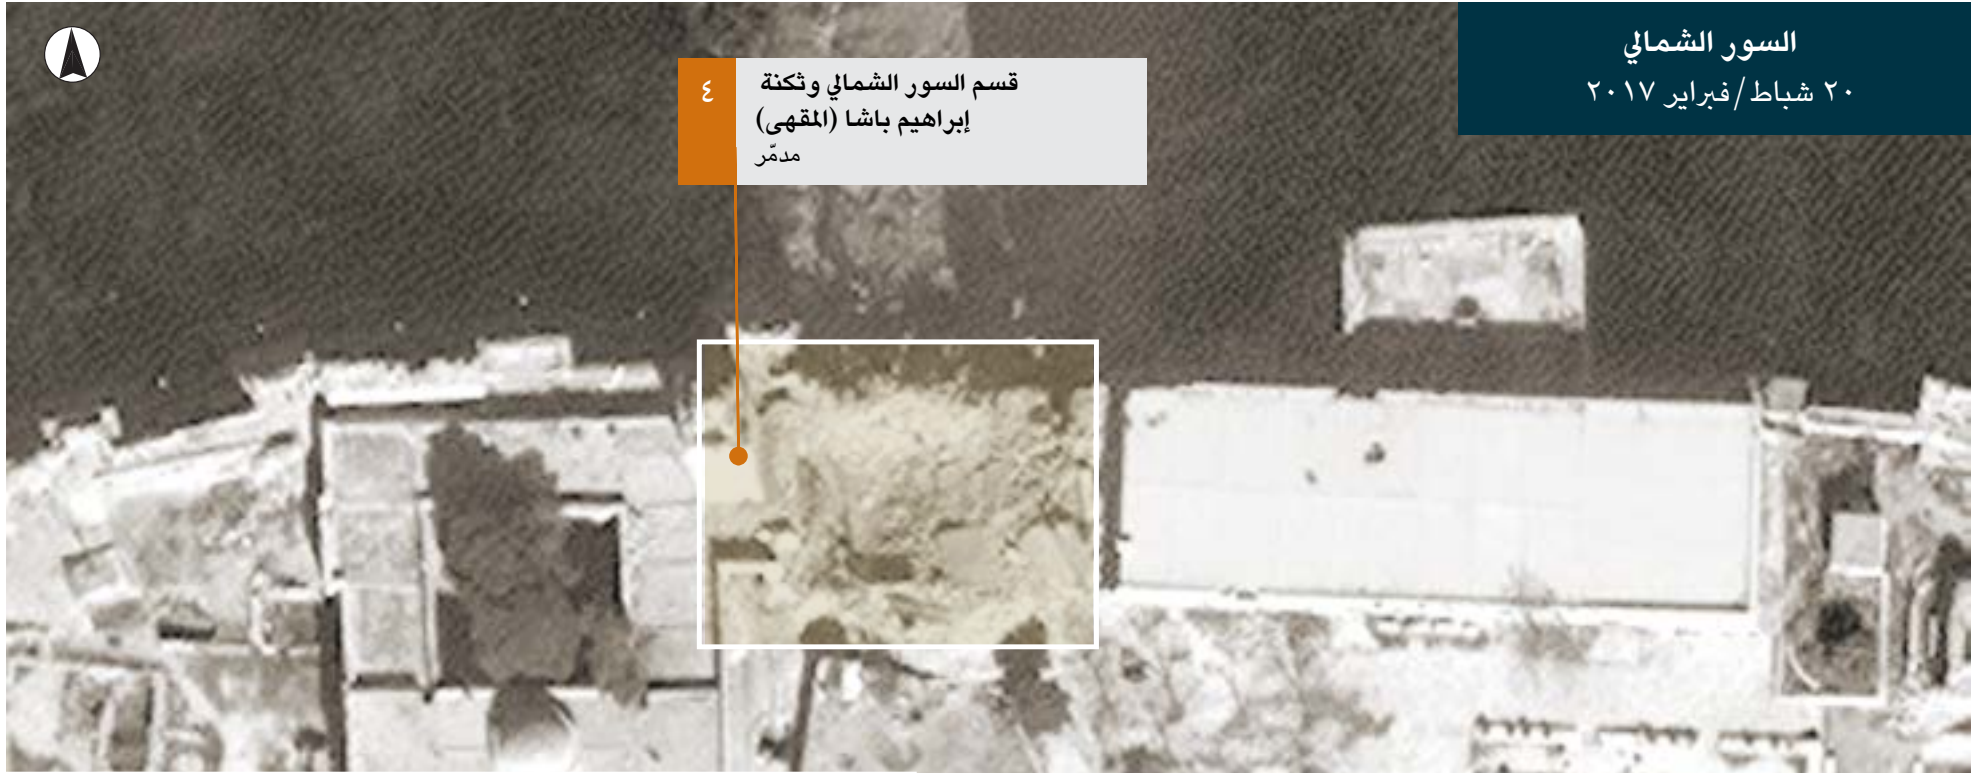
الشكل ١٥ والشكل ١٦. السور الشمالي، في أسفل اليسار (الصورة قبل الضرر):  
٢٣ أيلول / سبتمبر ٢٠١٣ DigitalGlobe 2013 © (المصدر: وزارة الخارجية الأمريكية، ترخيص نكست فيو). صورة الصفحة  
الكاملة (الصورة بعد الضرر): ٢٠ شباط / فبراير ٢٠١٧ DigitalGlobe 2017 © (المصدر: وزارة الخارجية الأمريكية،  
ترخيص نكست فيو).

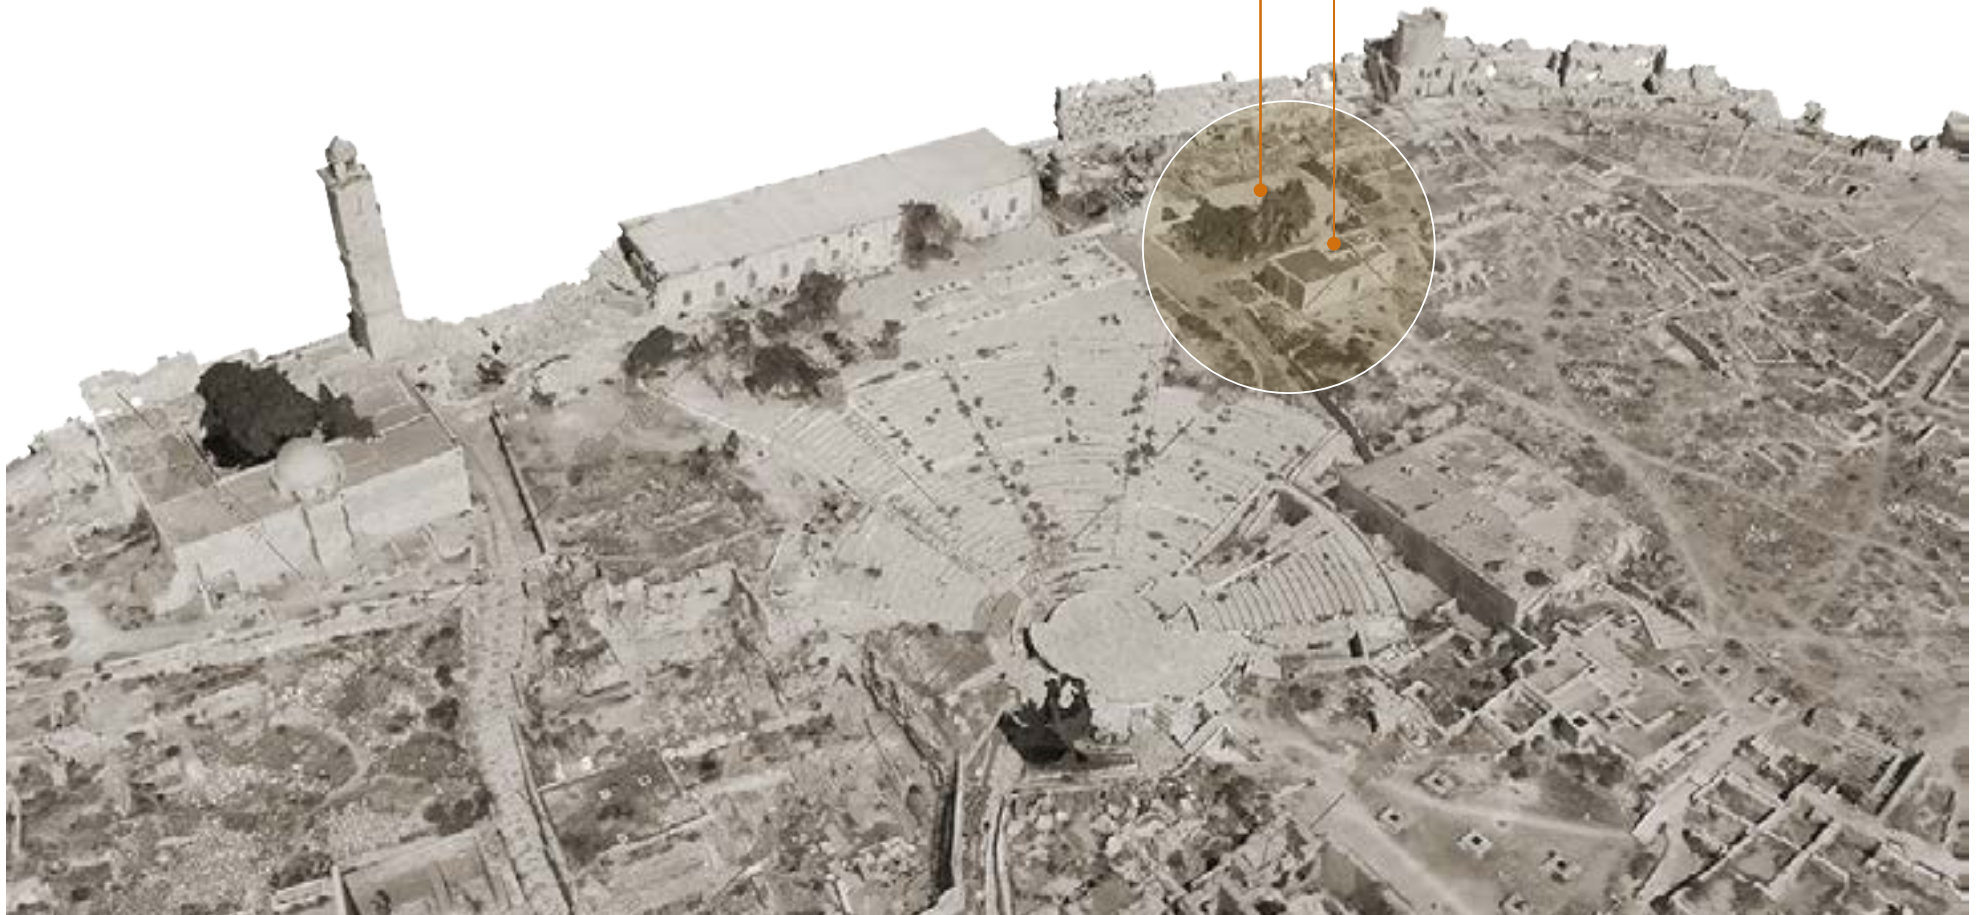
أصاب ضرر خفيف قصر الطواشي (نقطة الضرر ١٦) ولربما يوجد ضرر سقوط قذيفة على سقف المتحف في دار السلاح التاريخية (نقطة الضرر ١٥). ولربما هناك فوهة انفجار على سقف إحدى الغرف الأيوبية الموجودة في شرق الزقاق الرئيسي في القلعة (نقطة الضرر ١٧). وهناك ضرر سقوط قذيفة على سقف الصهريج الأيوبي في شرق الحمام الملكي (نقطة الضرر ١١) ولربما هناك ضرر سقوط قذيفة على سقف الحمام الملكي (نقطة الضرر ١٣). وهناك ضرر ممكن جراء سقوط قذيفة على سقف المبنى الذي يجاور البئر الهلنستي. وهناك ضرر معتدل في الغرف الأيوبية وفي سقفها كما يُشاهد كوم أنقاض قرب المدخل ولربما حفرة تنقيب للنهب (انظر الشكل ٢٢ والشكل ٢٣).

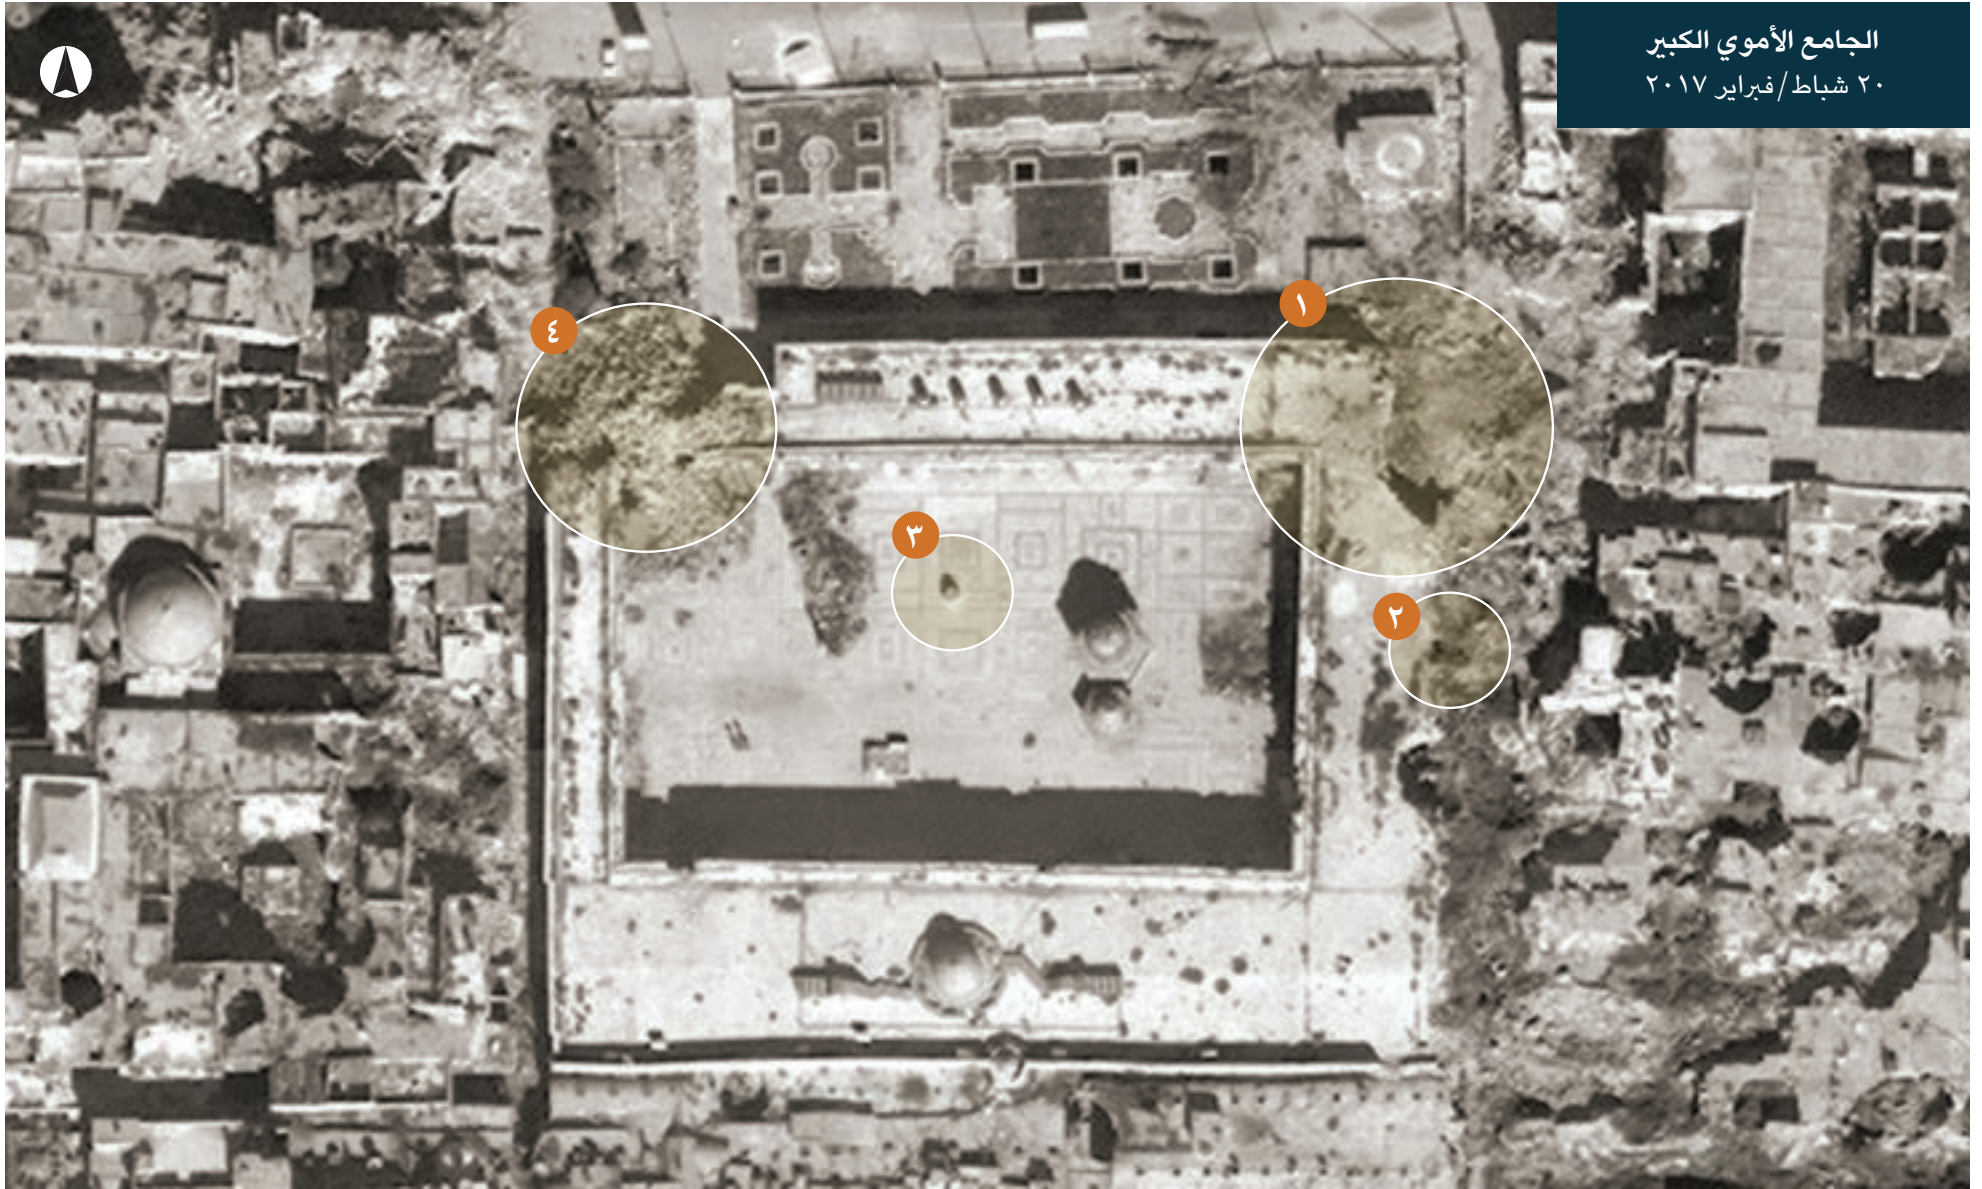
الشكل ٣١. الجامع الأموي الكبير في حلب. ٢٠ شباط / فبراير ٢٠١٧ DigitalGlobe 2017 © (المصدر: وزارة الخارجية الأمريكية، ترخيص نكست فيو).

- ١ المدخل من السوق إلى الرواق الشرقي ٢ الرواق الشرقي ٣ أعمال حماية الساعة الشمسية في سنة ٢٠١٣ ٤ مئذنة الجامع الأموي الكبير المدمرة في نيسان / أبريل ٢٠١٣

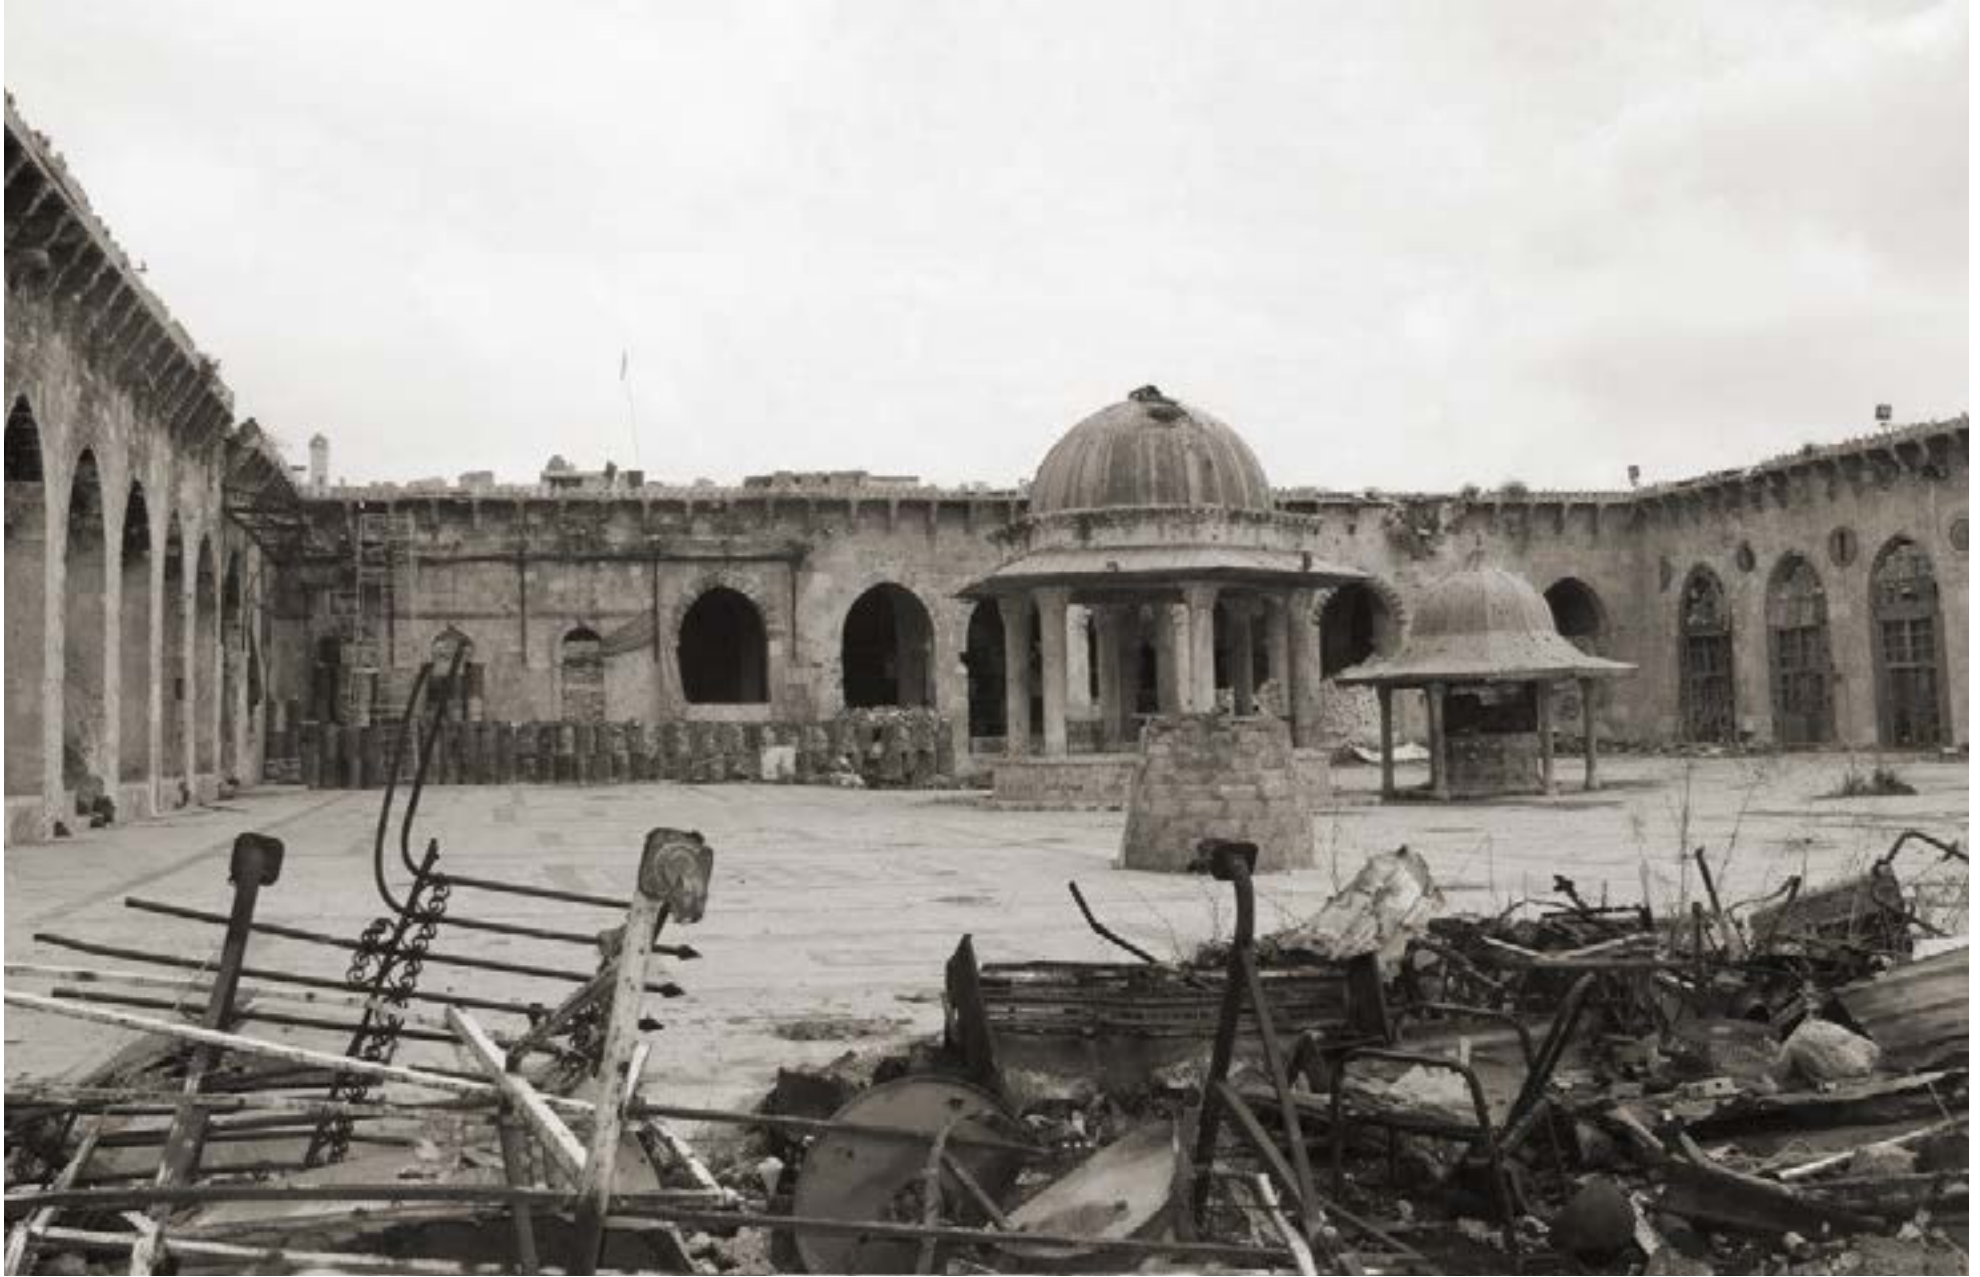
الجامع الأموي الكبير في حلب. في أعلى اليمين: أضرار الباب الشمالي المؤدى إلى الجامع. تاريخ التصوير: ١٦ كانون الثاني/يناير ٢٠١٧ © UNESCO/G. Khawam وفي أسفل اليمين: أضرار واجهة الجامع الشمالية. تاريخ التصوير: ١٦ كانون الثاني/يناير ٢٠١٧ © UNESCO/G. Khawam وفي أعلى اليسار: مئذنة المدمرة. تاريخ التصوير: ١٦ كانون الثاني/يناير ٢٠١٧ © Alain Homsi\* ٢٠٠٩ وفي أسفل اليسار: الجامع ومئذنته المدمرة. تاريخ التصوير: ١٦ كانون الثاني/يناير ٢٠١٧ © UNESCO/G. Khawam

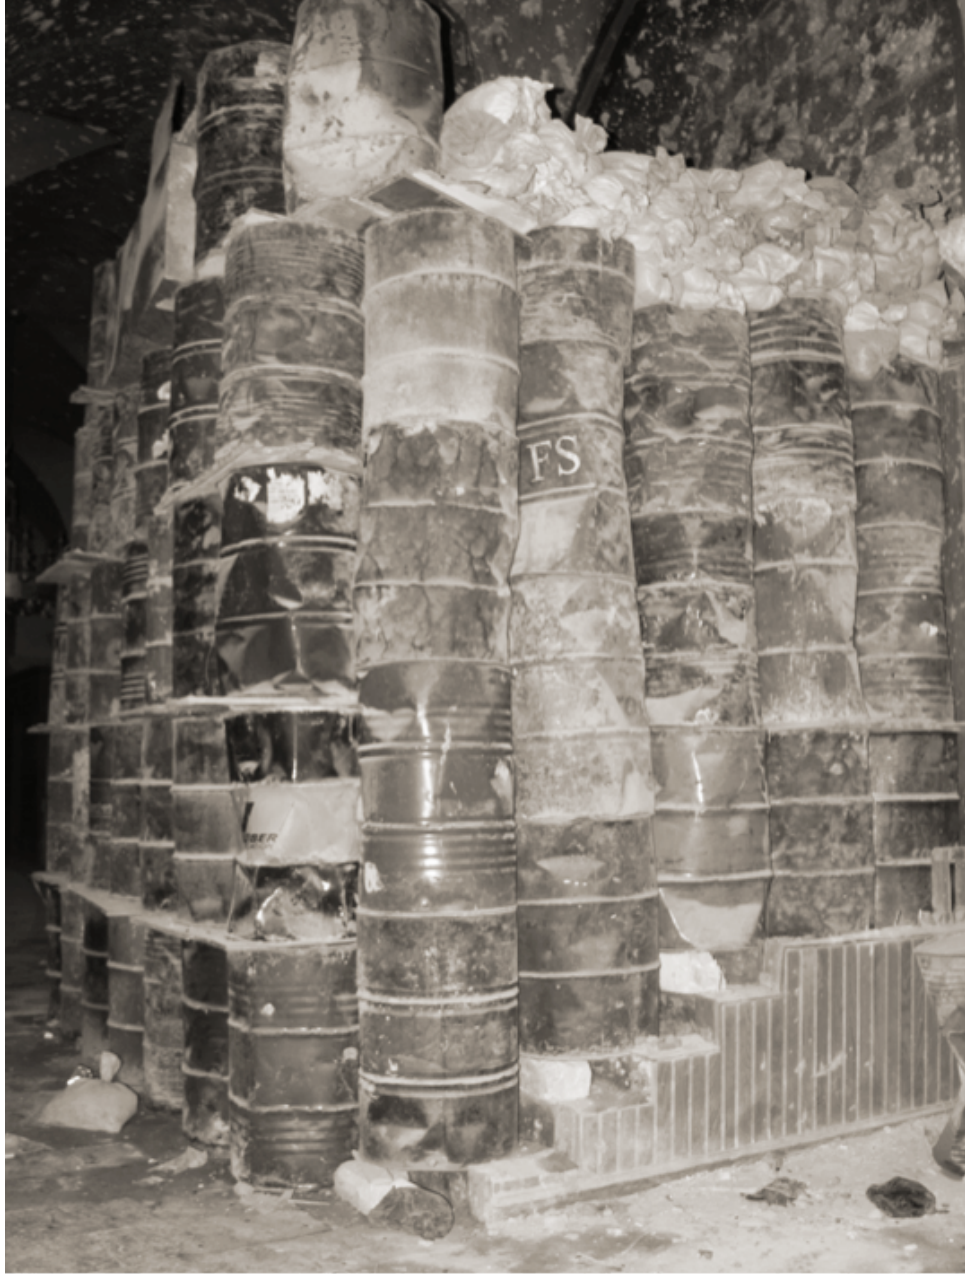
الجامع الأموي الكبير في حلب، في أعلى اليمين: أضرار الباب الغربي. تاريخ التصوير: ١٦ كانون الثاني/يناير ٢٠١٧ © UNESCO/G. Khawam وفي أسفل اليمين: أضرار إحدى ركائز قاعة المصلّى. تاريخ التصوير: ١٦ كانون الثاني/يناير ٢٠١٧ © UNESCO/G. Khawam وفي أسفل اليسار: أحد محاريب قاعة المصلّى في الجامع الأموي الكبير. تاريخ التصوير: ١٦ كانون الثاني/يناير ٢٠١٧ © UNESCO/G. Khawam وفي اليسار: براميل الحماية في قاعة المصلّى في الجامع الأموي الكبير. تاريخ التصوير: ١٦ كانون الثاني/يناير ٢٠١٧ © UNESCO/G. Khawam

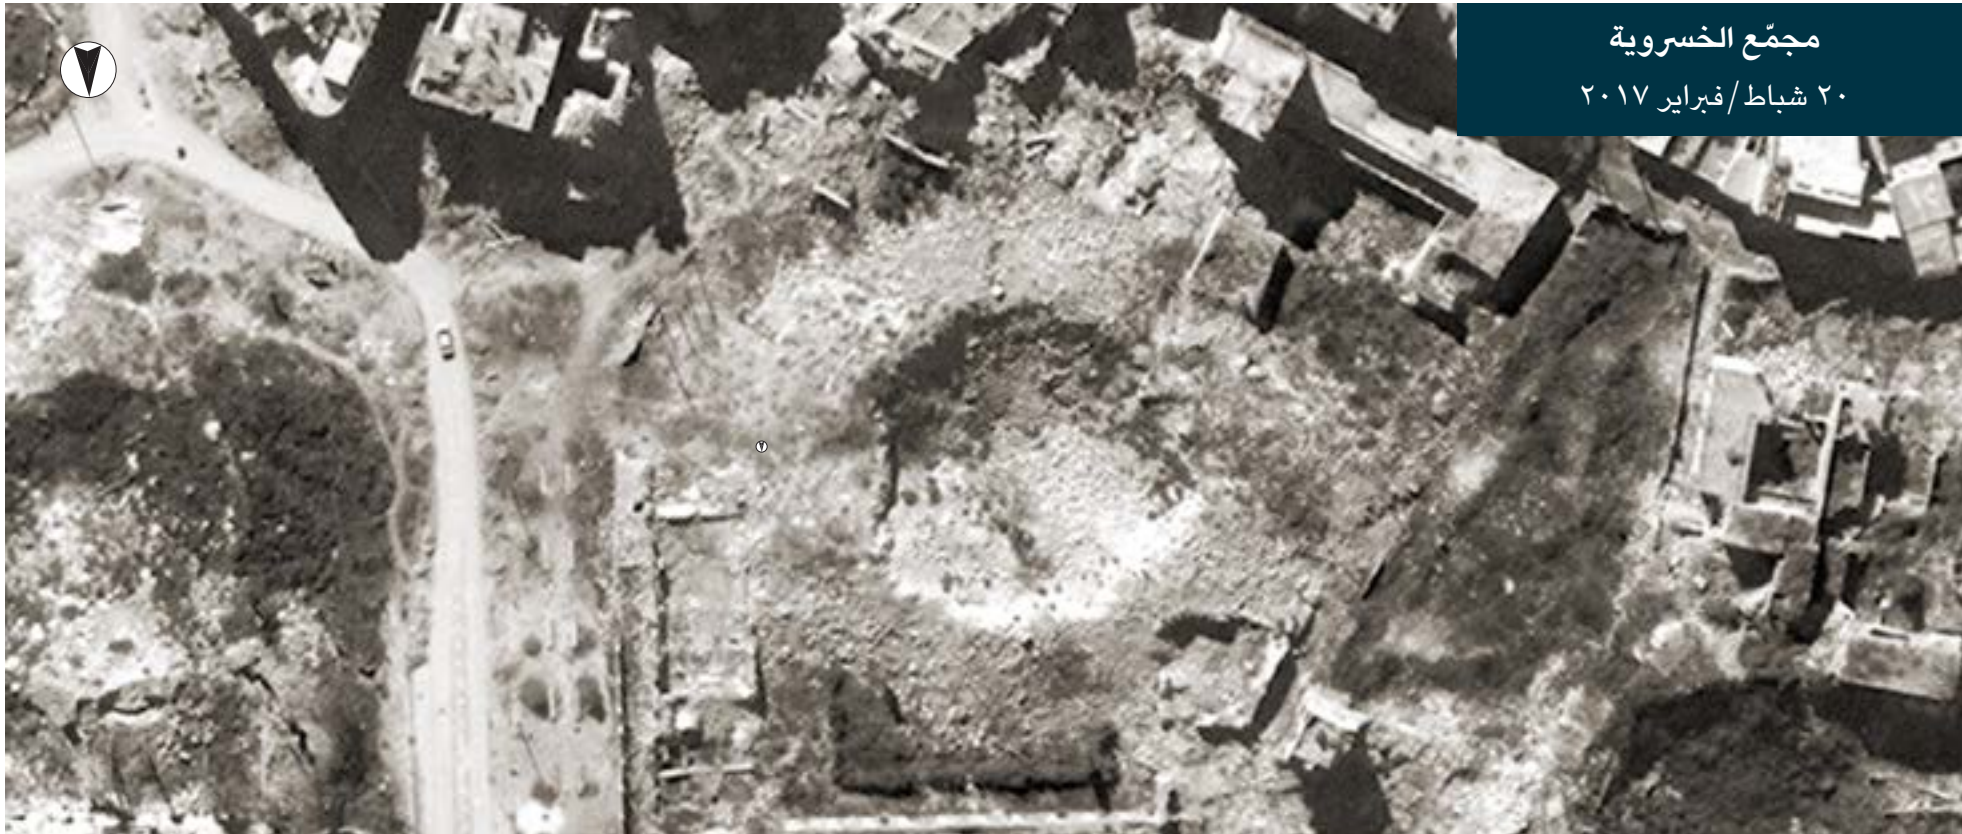
الشكل ٣٨ والشكل ٣٩. مجمّع الخسروية. في أسفل اليسار (الصورة قبل الضرر): ٢١ تشرين الثاني / نوفمبر ٢٠١٠ (المصدر: وزارة الخارجية الأمريكية، ترخيص نكست فيو). الصفحة الكاملة (الصورة بعد الضرر): ٢٠ شباط / فبراير ٢٠١٧ (المصدر: وزارة الخارجية الأمريكية، ترخيص نكست فيو).

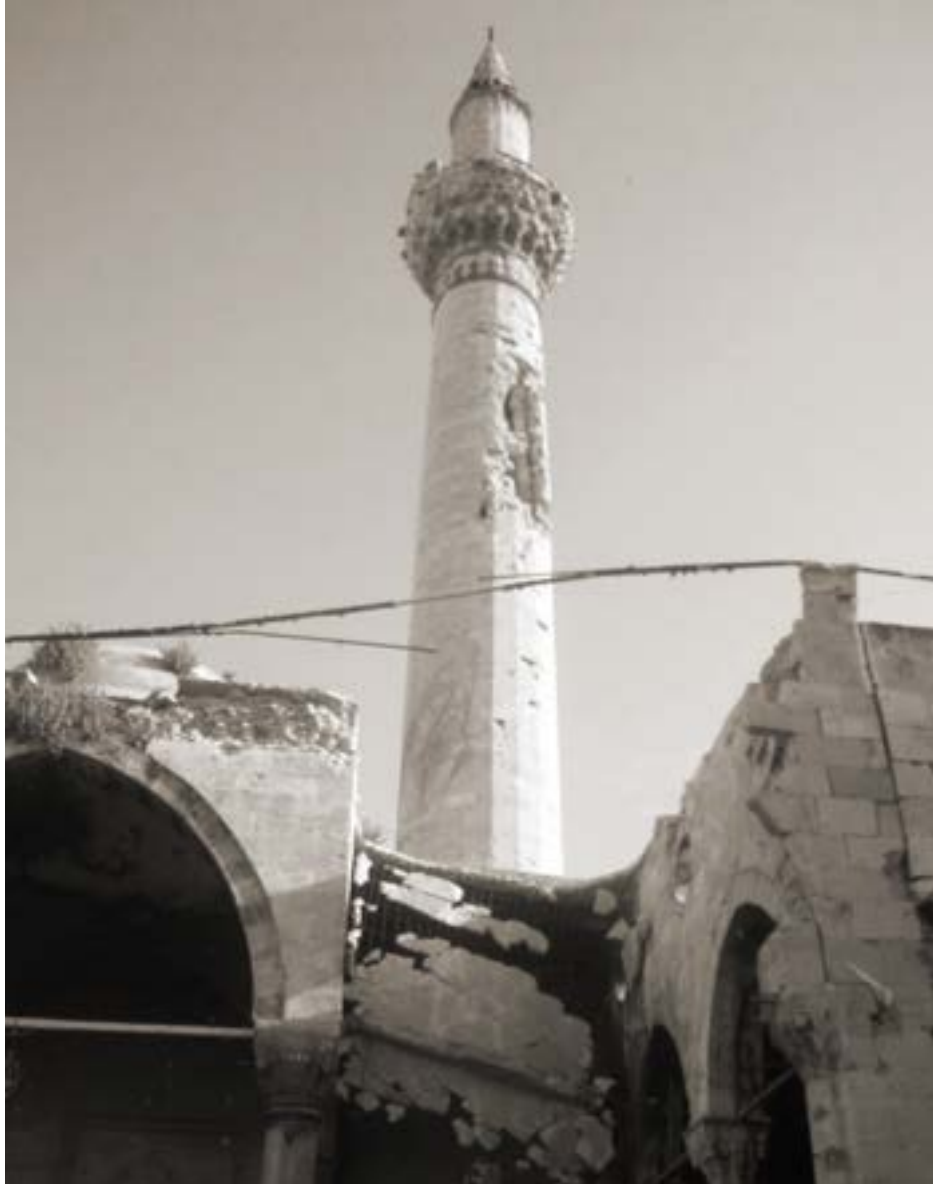
إن مسجد العادلية مثال هام على مساجد المعمار سنان في الولايات العثمانية ويمثّل أسلوبه نتيجة سنين من التداخل بين التأثيرات المحليّة والإقليمية والمركزية. وعلى الرغم من أسلوب العمارة العثماني الأصيل، تُراكب عناصر التزيين بين المصطلحات العثمانية والمواد المحليّة وتقنيّات البناء، خاصةً في استخدام المقرنصات والبناء الأبلق المتعدد الألوان. وعلى صعيد المدينة، يميّز مسجد العادلية بميزة معمارية نادرة إذ ينفرد بين مساجد حلب برواقه اللذين يلتصقان بجدار قاعة المصلى ويتقدّمانها. ونظراً لكافة هذه العوامل، تُصنّف خسارة مسجد العادلية التاريخية الإجمالية في فئة الخسارة الجسيمة.

الشكل ٤٠ والشكل ٤١. مسجد العادلية، في أعلى اليمين (الصورة قبل الضرر): ٢١ تشرين الثاني/نوفمبر ٢٠١٠ (المصدر: وزارة الخارجية الأمريكية، ترخيص نكست فيو). وفي أسفل اليمين (الصورة بعد الضرر): ٢٠ شباط/فبراير ٢٠١٧ (المصدر: وزارة الخارجية الأمريكية، ترخيص نكست فيو). الصورة الأرضية. في اليسار: مسجد العادلية ومئذنته. تاريخ التصوير: ١٦ كانون الثاني/يناير ٢٠١٧ © 2017 DigitalGlobe © 2017 DigitalGlobe © 2017 UNESCO/G. Khawam

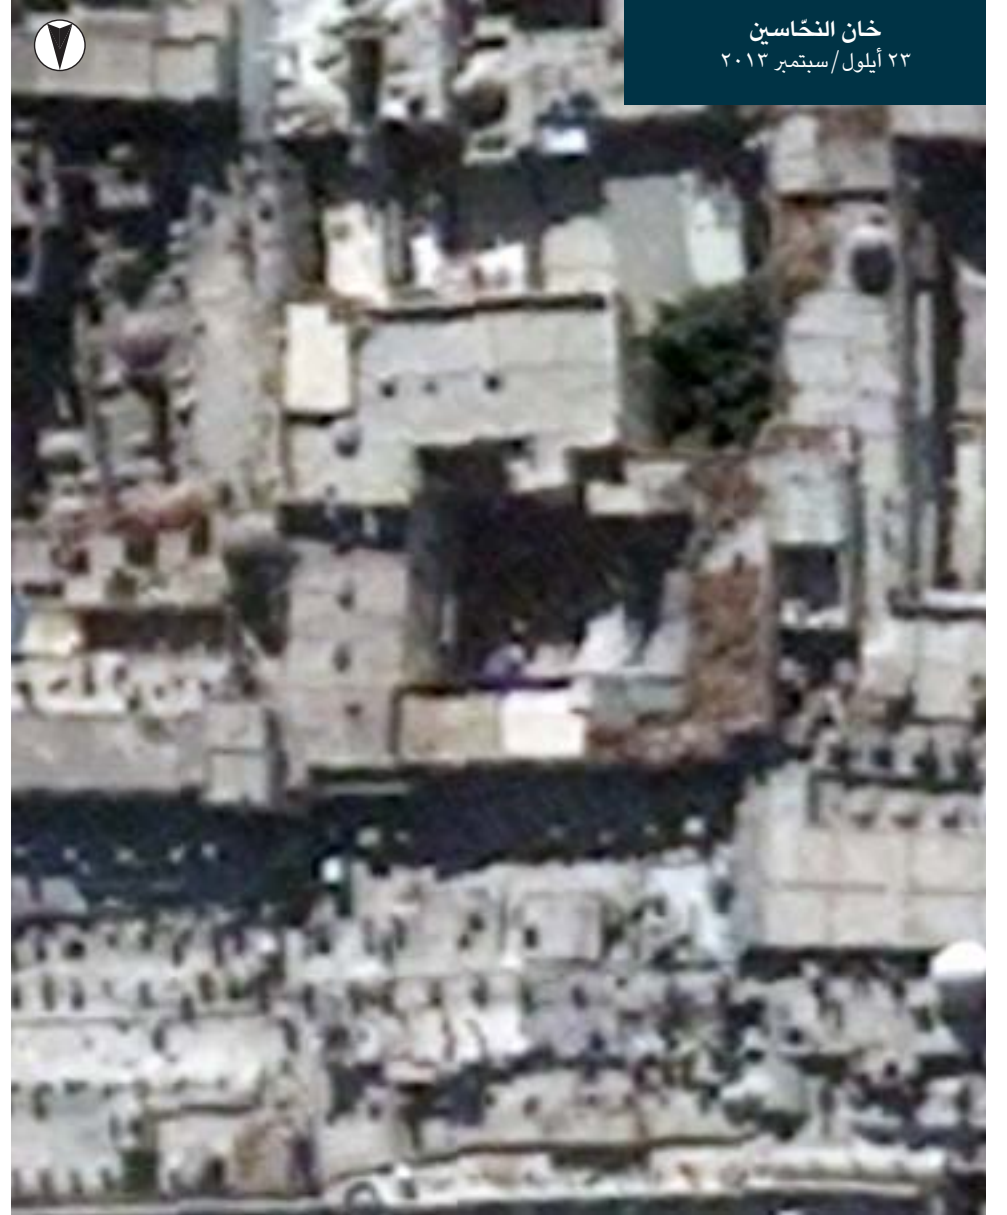
كان خان النحاسين في عداد الخانات التي آوت القنصليات ودور التجار الأجانب، ويشهد بذلك عن التغيرات والتحوُّلات التأقلمية التي عرفتها عمارة تلك الفترة. وعلى الرغم من دمار قسم من دار بوخه، بقيت سليمة سائر أقسام الخان أو لم يصيبها إلا الضرر القليل، نذكر منها مدخل الخان المزين، والقبة التي تتقدَّمه، وقاعة الطعام في الدار، حيث توجد إحدى أوائل أمثلة استعمال العارضات الحديدية في حمل السقف. ونظراً إلى كافة هذه العناصر المصابة بضرر جسيم أو المتهدِّمة، تُصنَّف الخسارة التاريخية الإجمالية في فئة الخسارة الجسيمة.

١ انهدم القسم الشمالي من السقف  
٢ تدمرت الزاوية الجنوبية الغربية

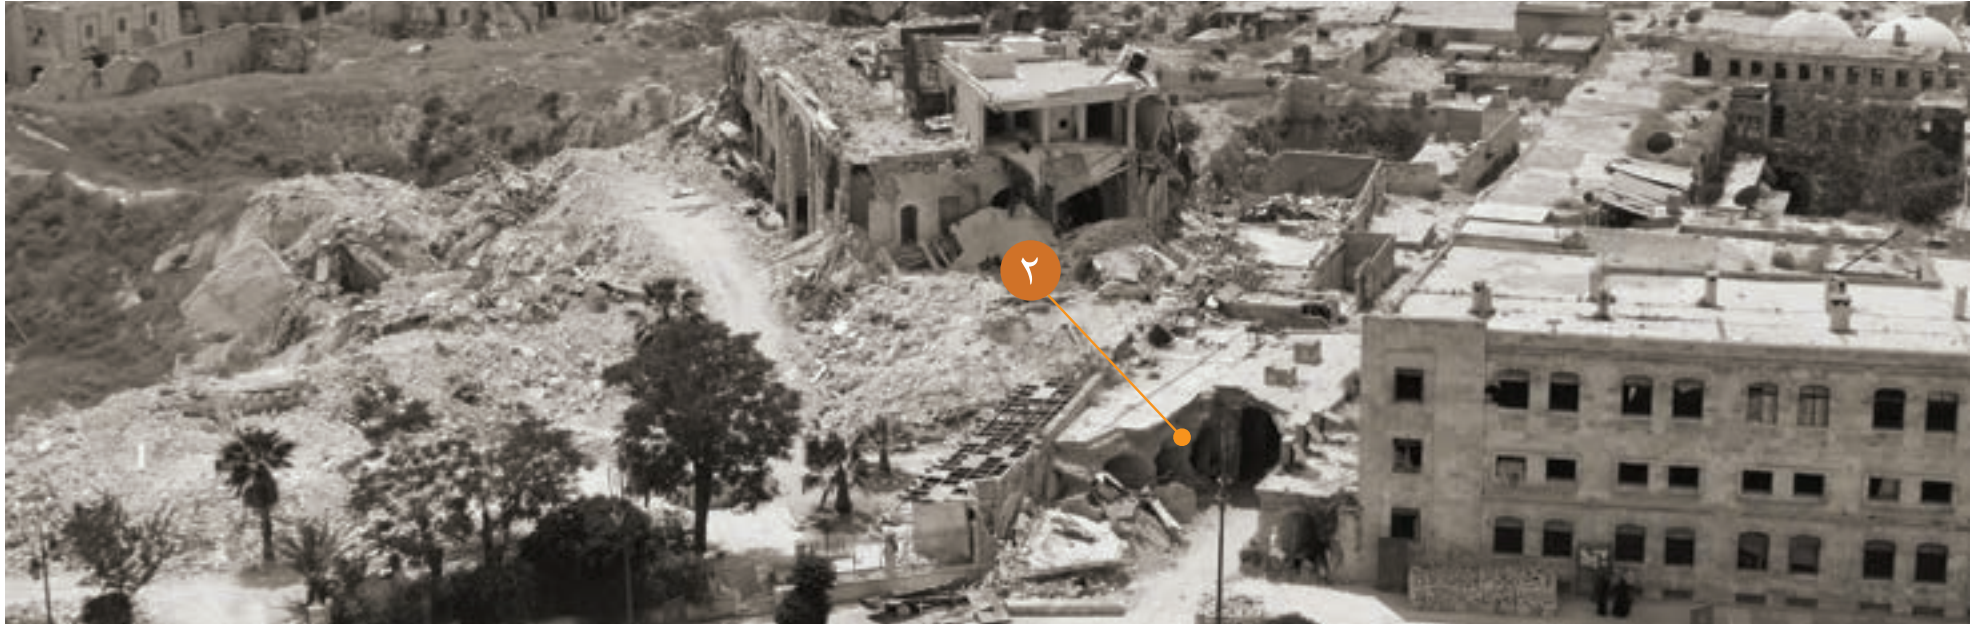
نظراً لكون سوق الزرب أحد أهم الأسواق المقببة في حي المدينة، ونظراً لموقعه عند المدخل الشرقي لهذه المنطقة الهامة من المدينة، تُصنّف الخسارة التاريخية الإجمالية في فئة الخسارة الجسيمة.

الشكل ٤٨ والشكل ٤٩. سوق الزرب. في أعلى اليمين (الصورة قبل الضرر): ٢٣ أيلول / سبتمبر ٢٠١٣ DigitalGlobe 2013 © (المصدر: وزارة الخارجية الأمريكية، ترخيص نكست فيو). وفي أعلى اليسار (الصورة بعد الضرر): ٢٠ شباط / فبراير ٢٠١٧ DigitalGlobe 2017 © (المصدر: وزارة الخارجية الأمريكية، ترخيص نكست فيو). الصورة الأرضية. في الأسفل: سوق الزرب. تاريخ التصوير: ٢٨ أيار / مايو ٢٠١٧ Art Graphique & Patrimoine ©

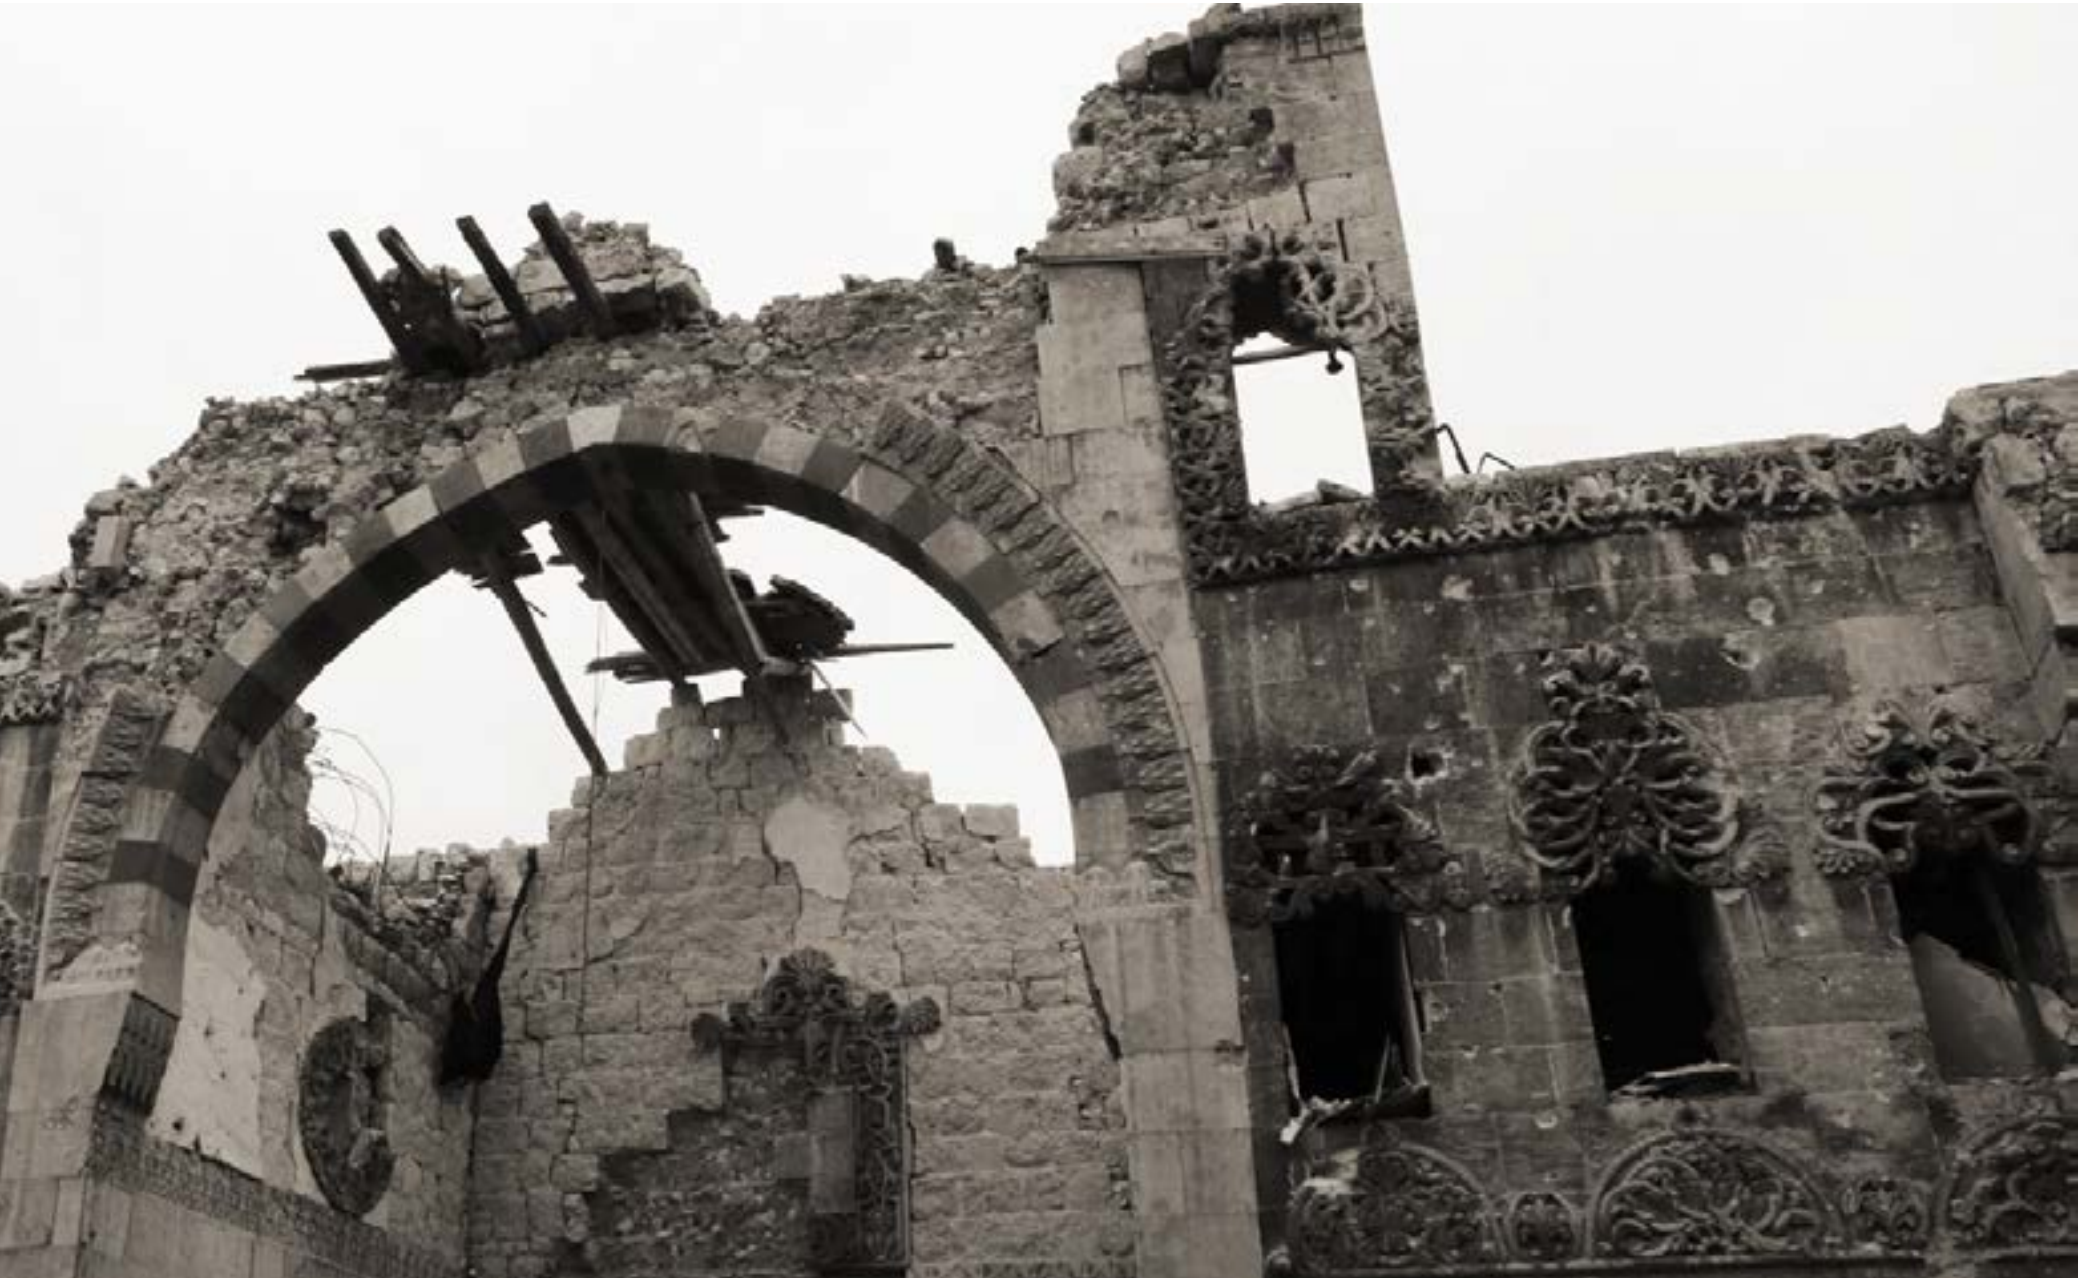
الإيوان الجنوبي المتضرر في متحف الفنون والتقاليد الشعبية (بيت أجق باش). تاريخ التصوير: ١٦ كانون الثاني/يناير ٢٠١٧ © UNESCO/C. Menegazzi

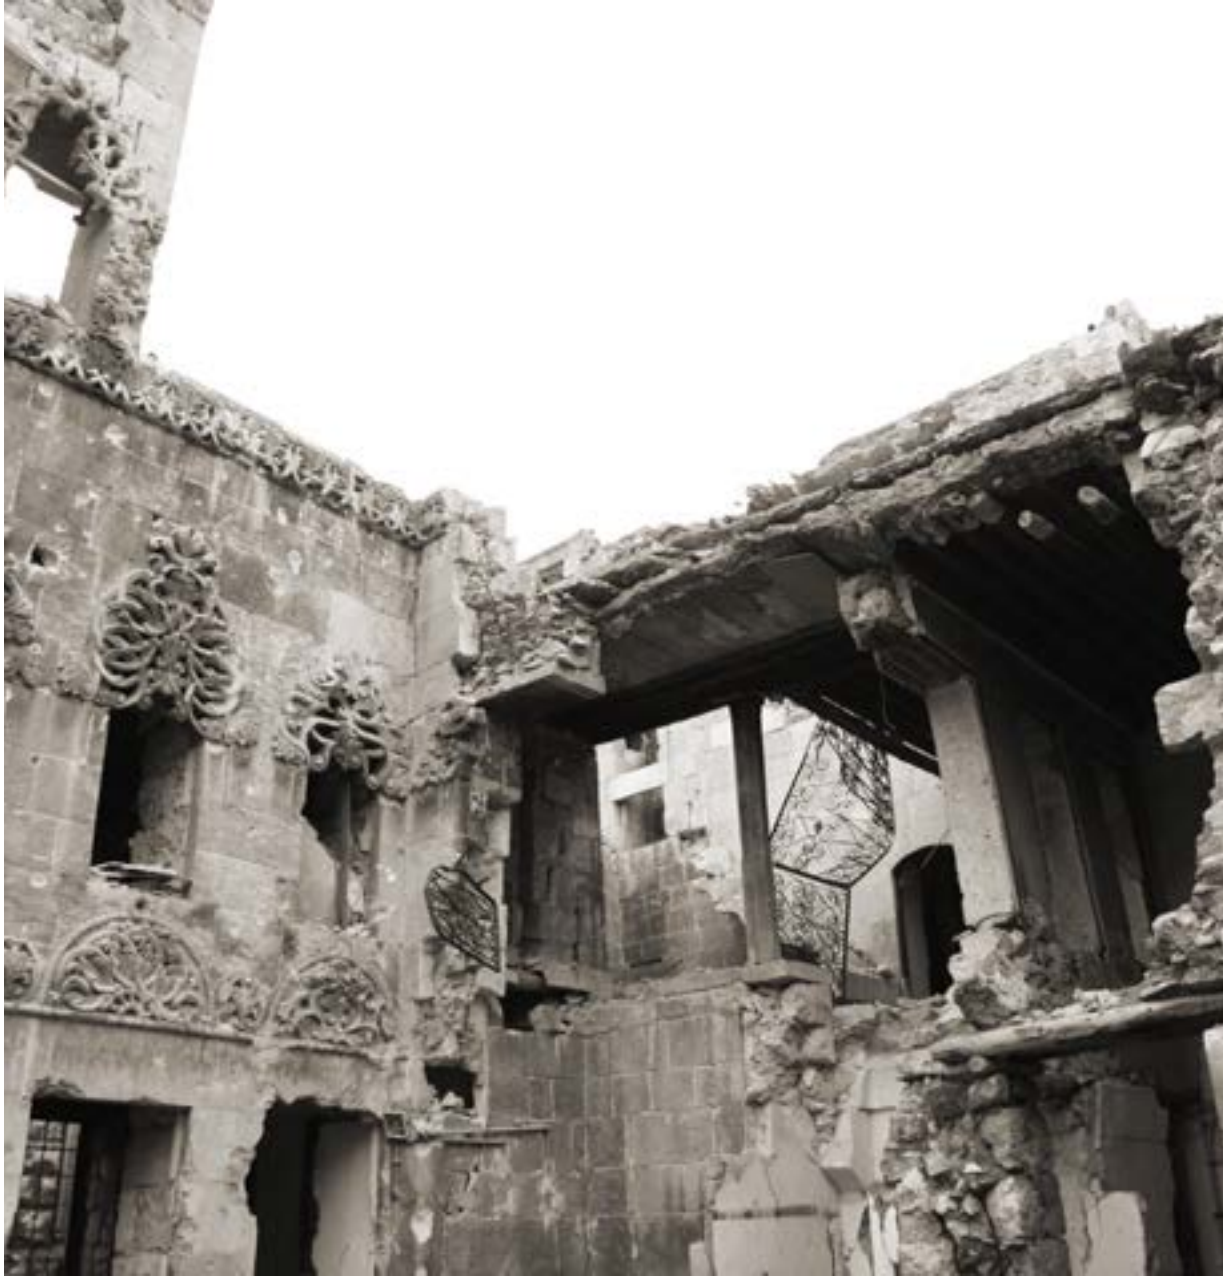
متحف الفنون والتقاليد الشعبية، الزاوية الجنوبية الغربية. تاريخ التصوير: ١٦ كانون الثاني /يناير ٢٠١٧ © UNESCO/C. Menegazzi
