# حالة التراث الثقافي في مدينة حلب القديمة

## خمس سنوات من النزاع

منظمة الأمم المتحدة  
للتربية والعلم والثقافة

تحليل شامل للأضرار التي أصابت مدينة حلب  
القديمة اعتماداً على مقارنة صور التقطتها سواتل  
في مواقع مختلفة

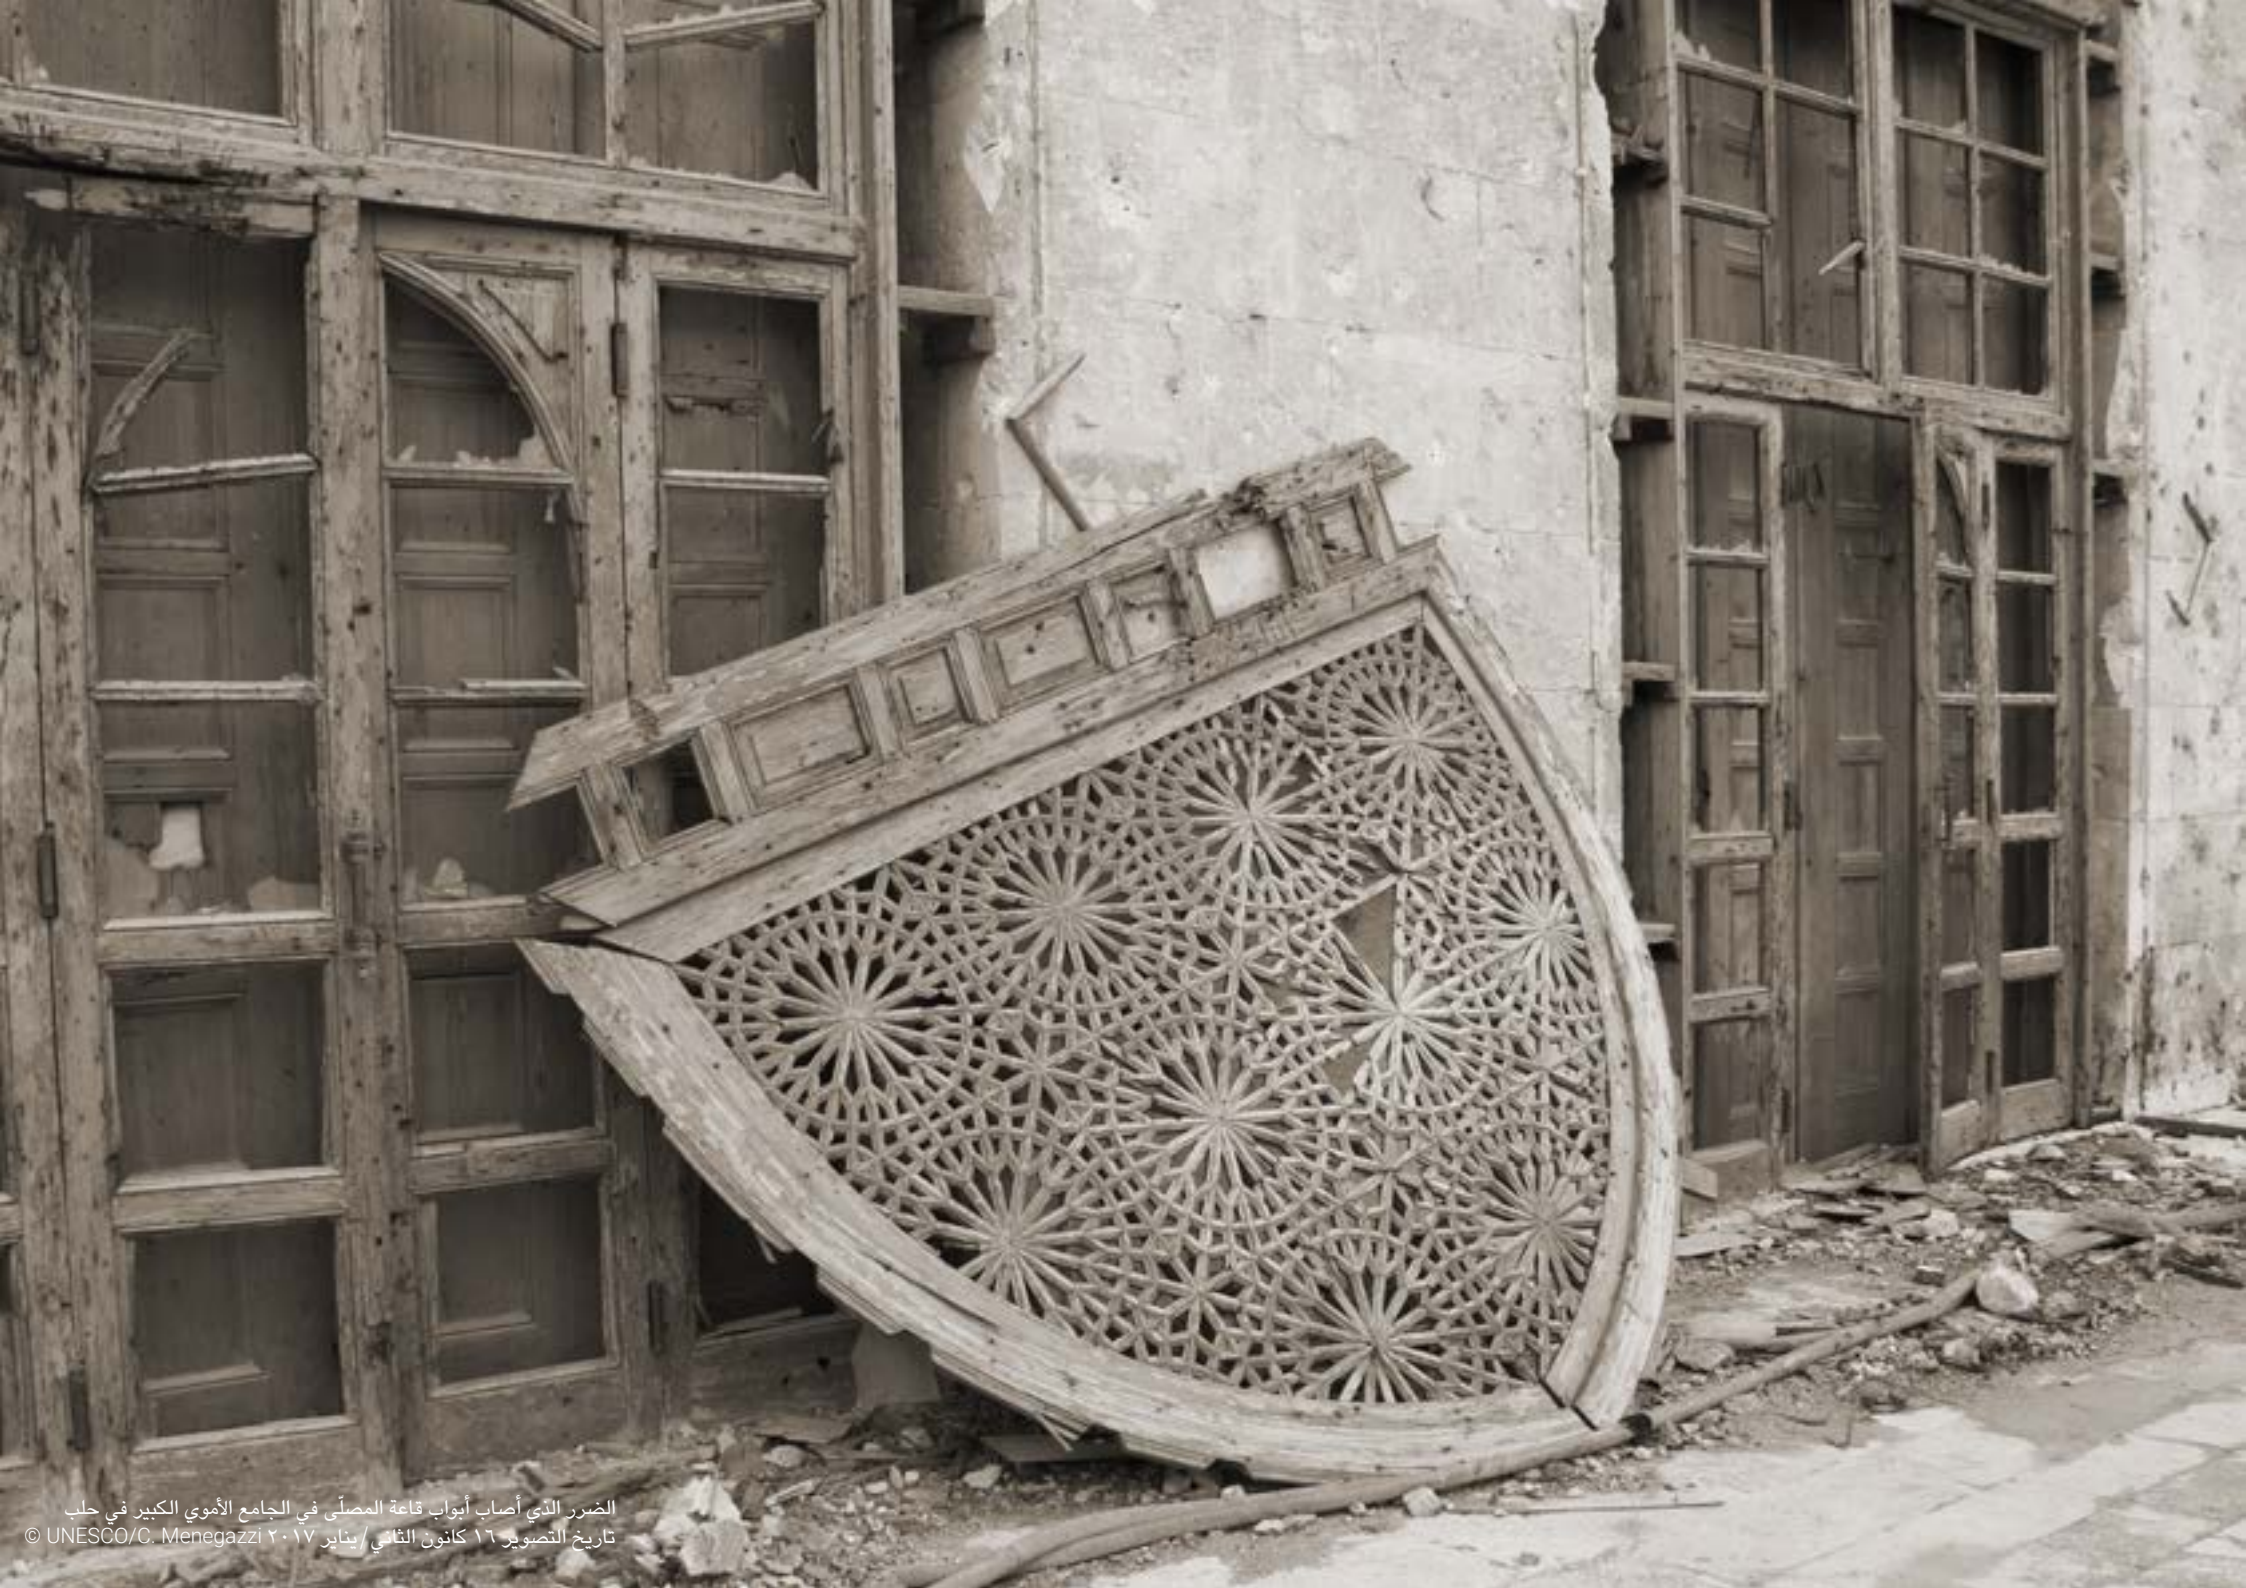
الضرر الذي أصاب أبواب قاعة المصلّى في الجامع الأموي الكبير في حلب  
تاريخ التصوير ١٦ كانون الثاني / يناير ٢٠١٧ © UNESCO/C. Menegazzi
