# حالة التراث الثقافي في مدينة حلب القديمة

## خمس سنوات من النزاع

منظمة الأمم المتحدة  
للتربية والعلم والثقافة

تحليل شامل للأضرار التي أصابت مدينة حلب  
القديمة اعتماداً على مقارنة صور التقطتها سواتل  
في مواقع مختلفة

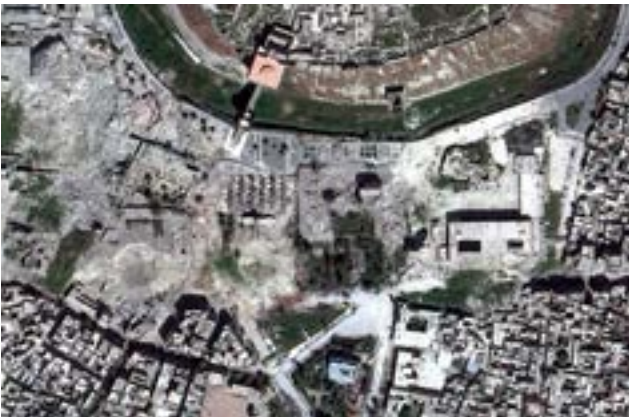
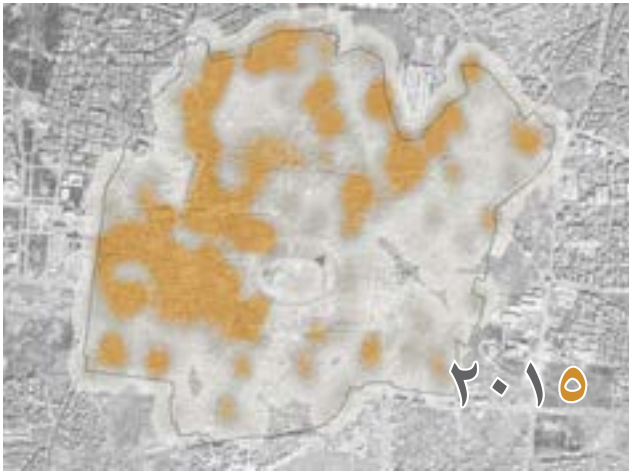
بين ٢٠١٤ و ٢٠١٥، تم تدمير أو تخريب معظم المباني التاريخية الموجودة في جنوب قلعة حلب، بما فيها السراي الجديدة، والمدرسة السلطانية، وحمام بليغا الناصري، ومجمع المدرسة الخسروية.

الشكل ٥. مباني تاريخية في جنوب قلعة حلب. ٢٦ نيسان/أبريل ٢٠١٥  
© Pléiades image CNES 2015, Distribution Airbus Defence and Space.

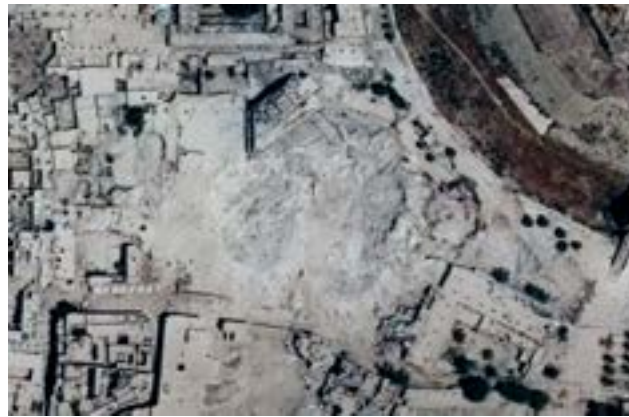
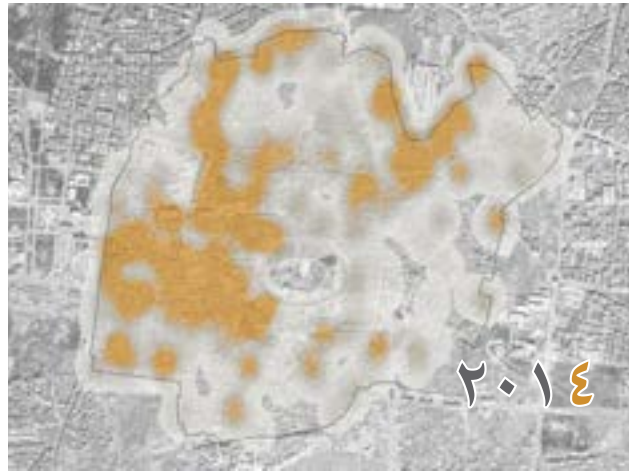
كان المشفى الوطني الحميدي (الذي تحول في وقت لاحق إلى فندق كارلتون) يتميز بأهمية تاريخية ومعمارية لكونه أول مشفى حديث بني في حلب، كما كان بأفضل حالة كمثال على الأبنية العامّة المشيّد في المدينة بعد التنظيمات العثمانية. ودُمّر المبنى في ٤ أيار/مايو ٢٠١٤.

الشكل ٤. المشفى الوطني الحميدي. ٢٣ أيار/مايو ٢٠١٤  
© 2014 DigitalGlobe (المصدر: وزارة الخارجية الأمريكية، ترخيص نكست فيو).

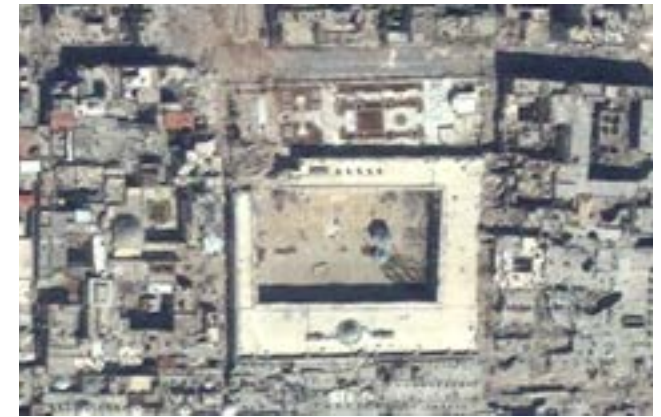
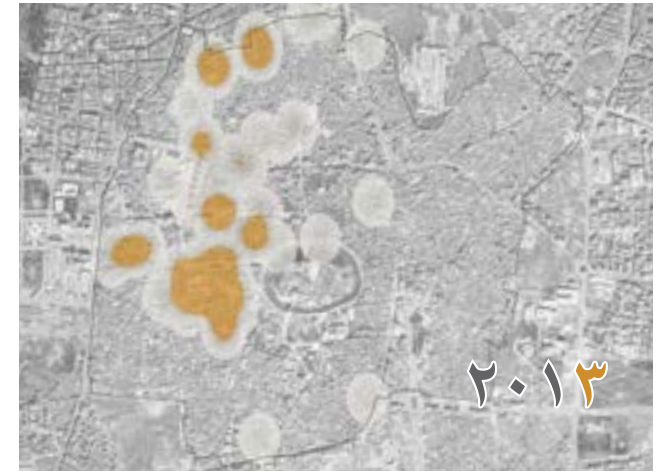
كانت مئذنة الجامع الأموي الكبير الرائعة المبنية في سنة ١٠٩٠ إبّان حكم السلاجقة (١٠٨٠-١١١٧) تشهد على الجودة الفنية والبراعة العالية التي أبدأها البناؤون المحليون. ودُمّرت المئذنة في ٢٤ نيسان/أبريل ٢٠١٣.

الشكل ٣. الجامع الأموي الكبير في حلب. ٢٣ أيلول/سبتمبر ٢٠١٣  
© 2013 DigitalGlobe (المصدر: وزارة الخارجية الأمريكية، ترخيص نكست فيو).

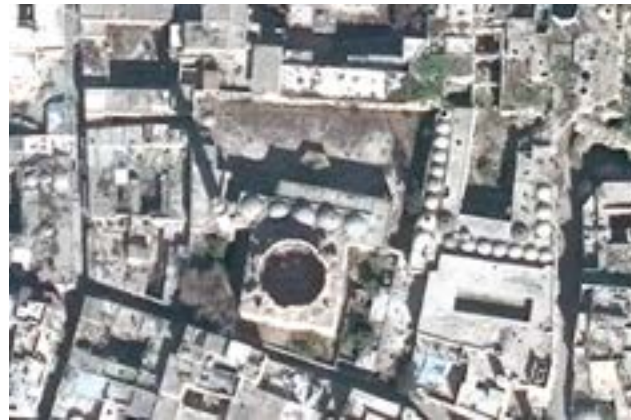
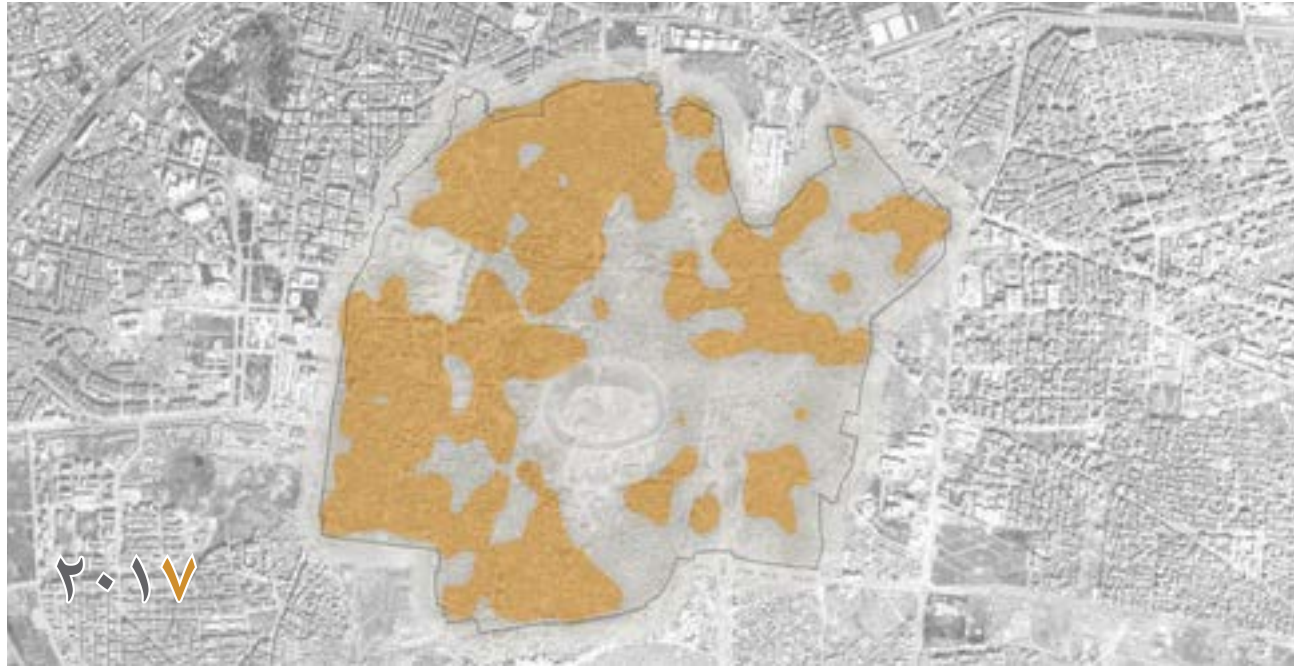
٢٠١٧  
 إن مسجد العادلية مثال هام على مساجد المعمار سنان في الولايات العثمانية. وفي ١٧ شباط/فبراير ٢٠١٧، أصيب مسجد العادلية بأضرار جسيمة.

الشكل ٧. مسجد العادلية. ٢٠ شباط/فبراير ٢٠١٧ (المصدر: وزارة الخارجية الأمريكية، ترخيص نكست فيو) © 2017 DigitalGlobe

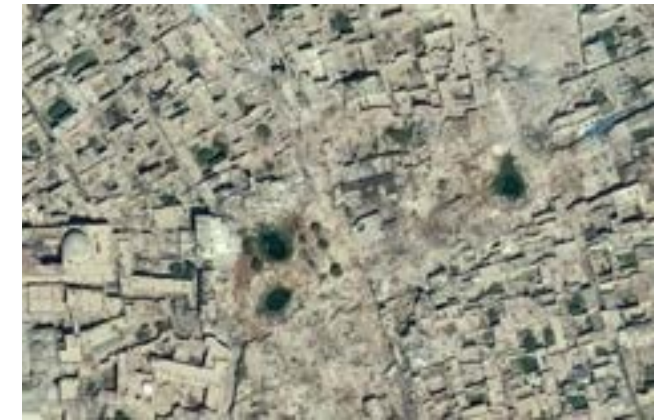
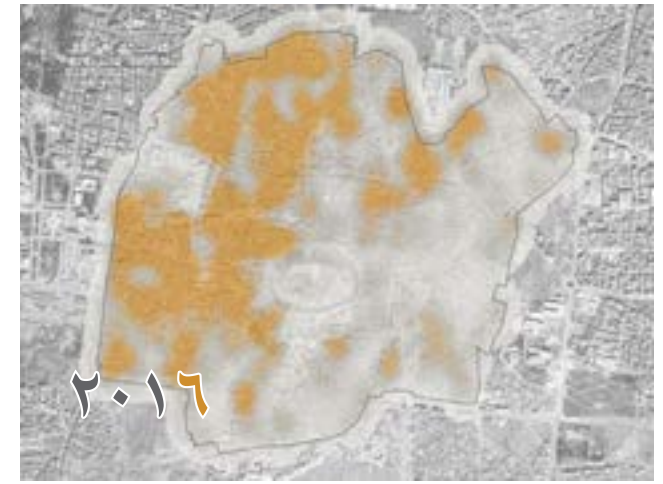
٢٠١٦  
 في يوم ٢٦ نيسان/أبريل ٢٠١٦ أصيبت حارة الجديدة وساحة الحطب بأضرار جسيمة.

الشكل ٦. ساحة الحطب. ١٨ أيلول/سبتمبر ٢٠١٦ (المصدر: وزارة الخارجية الأمريكية، ترخيص نكست فيو) © 2016 DigitalGlobe

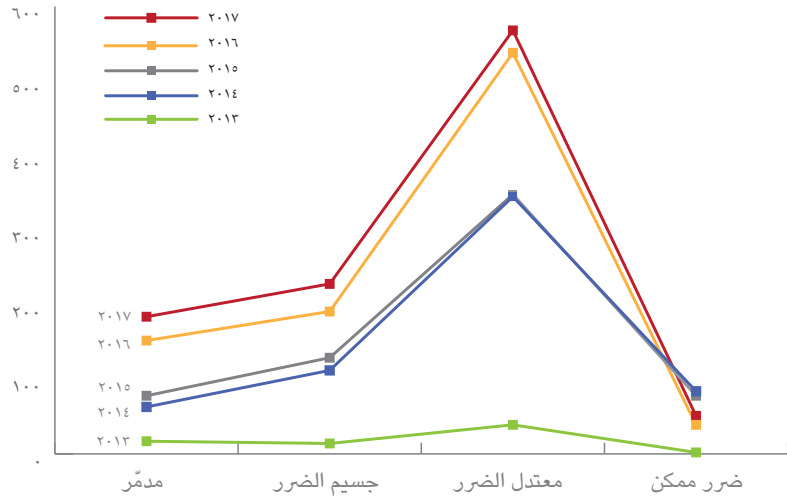
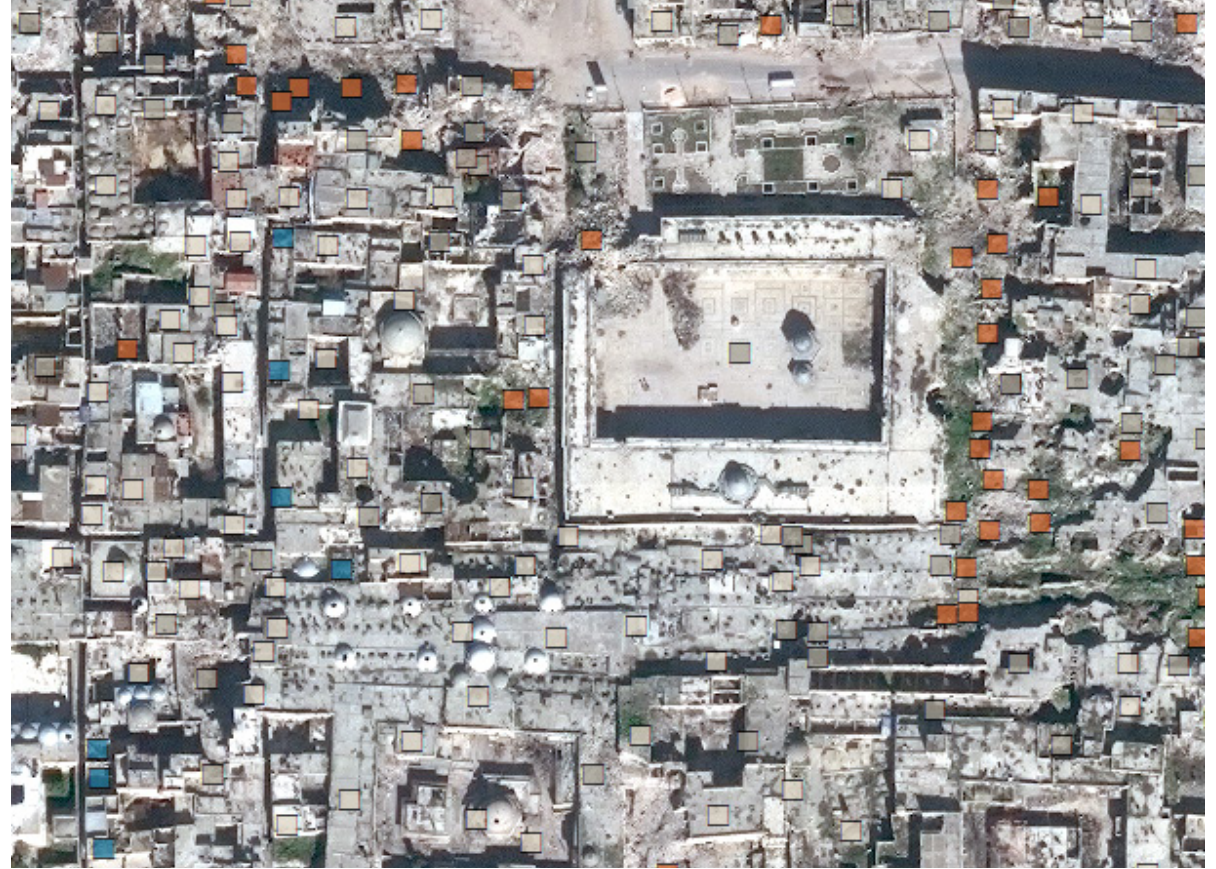
الشكل ٨. مدينة حلب القديمة، ٢٠١٣ - ٢٠١٧ تحليل نقطي جمعي للضرر.

مستويات الضرر	٢٠١٣	٢٠١٤	٢٠١٥	٢٠١٦	٢٠١٧
مدمّر	١٧	٦٣	٧٨	١٥٢	١٨٤
جسيم الضرر	١٤	١١٢	١٢٩	١٩١	٢٢٨
معتدل الضرر	٣٩	٣٤٥	٣٤٨	٥٣٨	٥٦٨
ضرر ممكن	٢	٨٤	٧٨	٣٩	٥١
بلا ضرر مرئي	١١	٥٦	٥	١	١١
مجموع النقاط المصابة بضرر	٧٢	٦٠٤	٦٣٣	٩٢٠	١٠٣١

اعتمدت المرحلة الأولى من المشروع على استخدام خمسة تحاليل متتالية شاملة للضرر الذي أصاب مباني التراث العالمي في مدينة حلب القديمة، مما ساهم في تقييم الأضرار التي أصابت المواقع التاريخية في حلب، ووفّر رؤية جامعة لكافة الضرر المرئي على الصور الساتلية. ويمكن رؤية نتائج التحليل الجمعي المعتمد على الصور الساتلية في الجداول والرسوم البيانية الموردة في هذا المنشور أو الموجودة على موقع الإنترنت الخاص بمشروع EAMENA.

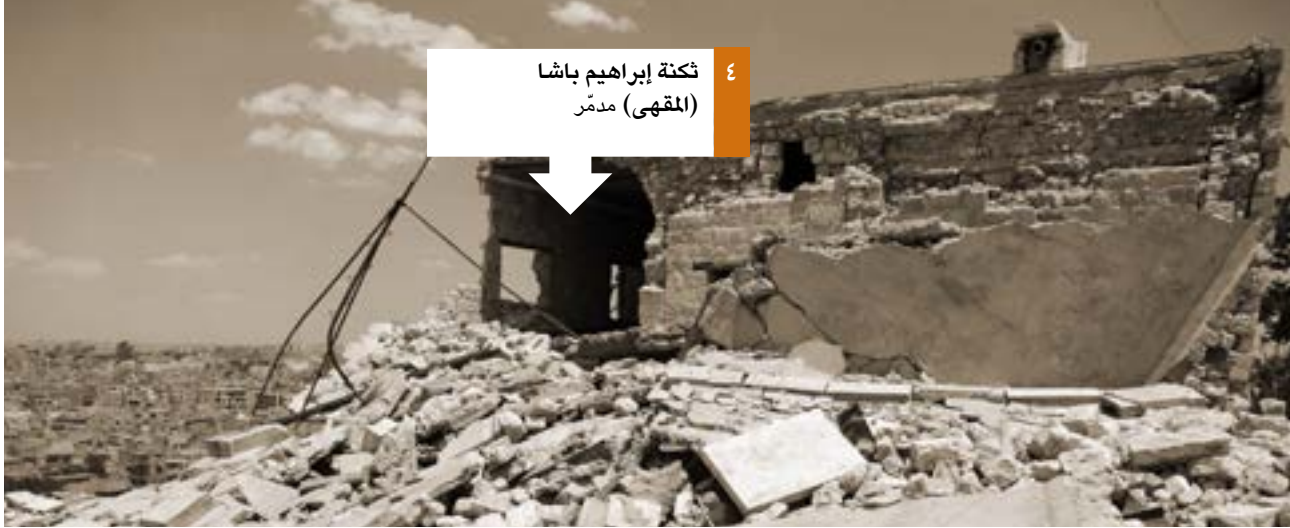
أصيب بضرر جسيم أحد الأبراج وقسم من السور الشمالي بين المسجد الكبير وثكنة إبراهيم باشا (نقطة الضرر ٤). وشوهد هذا الضرر لأول مرّة على صور ساتلية ملتقطة بتاريخ ١٨ أيلول/سبتمبر ٢٠١٦ عند مقارنتها بصور ملتقطة بتاريخ ٢٣ أيلول/سبتمبر ٢٠١٣ (انظر الشكل ١٥ والشكل ١٦).

ثكنة إبراهيم باشا (قسم المقهى). التقاط الصورة من الطرف الغربي من ثكنة إبراهيم باشا والنظر إلى القسم الغربي من المبنى المصاب بدمار كامل. تاريخ الصورة ٢٨ أيار/مايو ٢٠١٧. © Art Graphique et Patrimoine

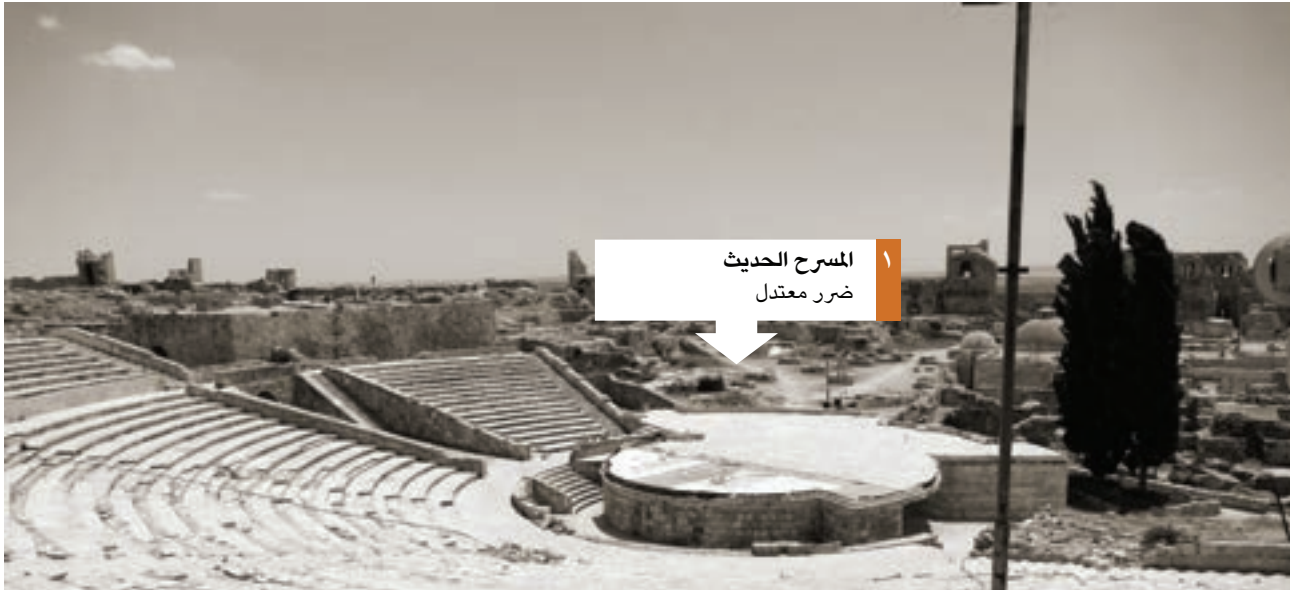
المسرح الحديث. التقاط الصورة من الطرف الشمالي من المسرح الحديث (الصفوف الوسيطة) والنظر باتجاه الباحة المركزية. تاريخ الصورة ٢٨ أيار/مايو ٢٠١٧. © Art Graphique et Patrimoine

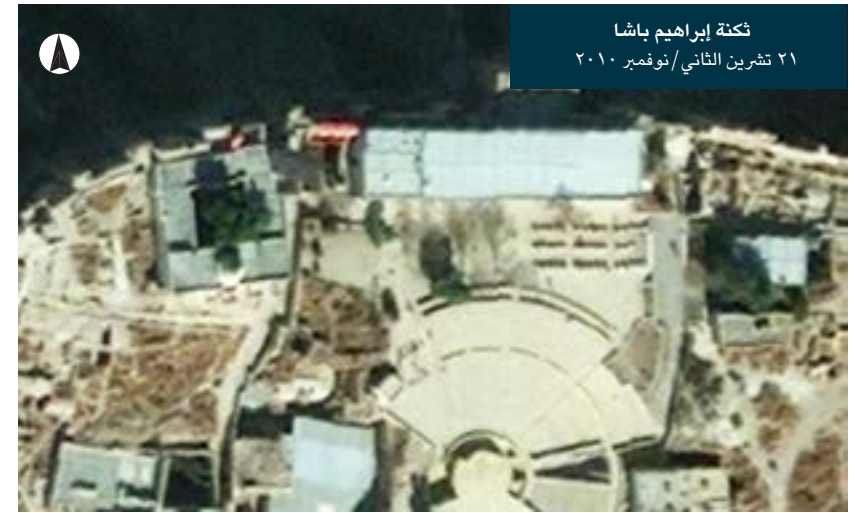
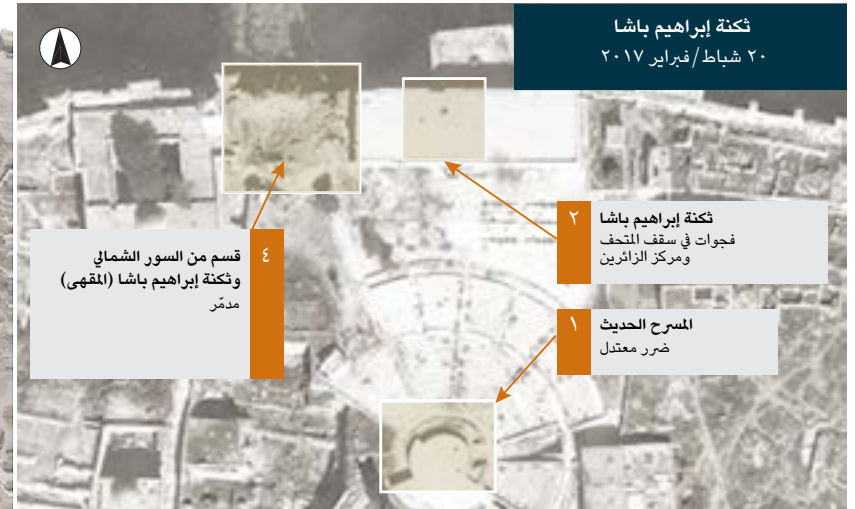
ثكنة إبراهيم باشا  
٢١ تشرين الثاني/نوفمبر ٢٠١٠

ثكنة إبراهيم باشا  
٢٠ شباط/فبراير ٢٠١٧

٤ قسم من السور الشمالي وكنة  
إبراهيم باشا (المقهى)  
مدمر

الشكل ١١ والشكل ١٢. ثكنة إبراهيم باشا. في أعلى اليمين (الصورة قبل الضرر):  
٢١ تشرين الثاني/نوفمبر ٢٠١٠ DigitalGlobe © (المصدر: وزارة الخارجية الأمريكية، ترخيص  
نكست فيو). وفي أسفل اليمين (الصورة بعد الضرر): ٢٠ شباط/فبراير ٢٠١٧  
DigitalGlobe © (المصدر: وزارة الخارجية الأمريكية، ترخيص نكست فيو).

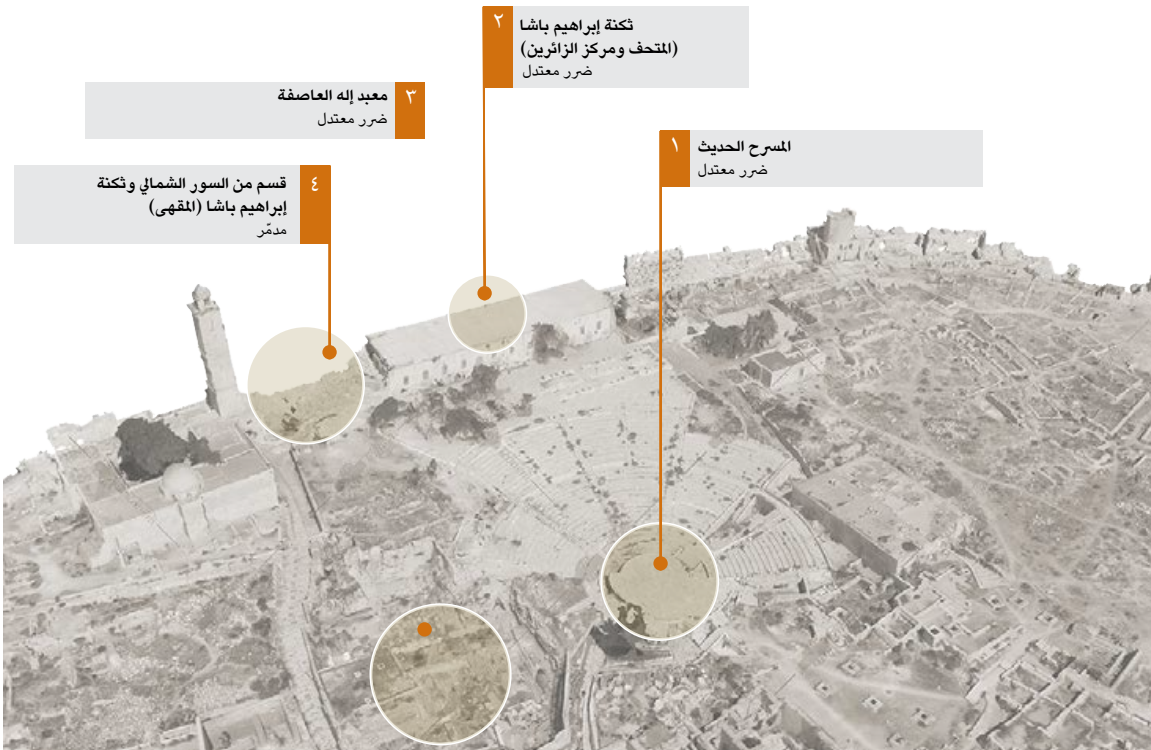
**قلعة حلب - رسم ثلاثي الأبعاد.** خريطة ثلاثية الأبعاد لأهم نقاط الضرر في المنطقة ١. نقاط الضرر المبيّنة معرّفة بعملية تقييم معهد الأمم المتحدة للتدريب والبحث - البرنامج التشغيلي للتطبيقات الساتلية - باستخدام صورة فضائية ملتقطة بتاريخ ٢٠ شباط/فبراير ٢٠١٧ (DigitalGlobe WorldView-3). ورسم هذه الخريطة الثلاثية الأبعاد شركة إيكونم في عام ٢٠١٧. 3D Image © Iconem/DGAM

٣ معبد إله العاصفة  
ضرر معتدل

٢ ثكنة إبراهيم باشا  
(المتحف ومركز الزائرين)  
ضرر معتدل

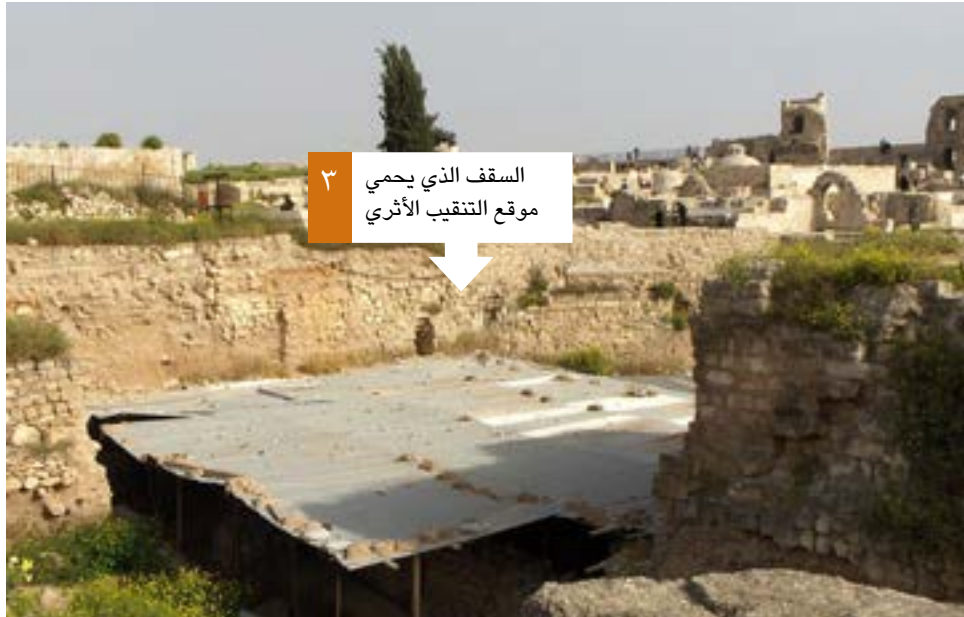
٣ السقف الذي يحمي موقع التنقيب الأثري

صورة أرضية للسقف الذي يحمي موقع التنقيب الأثري لمعبد إله العاصفة. تاريخ التصوير ١٤ نيسان/ أبريل ٢٠١٠ © Mappo

تبدى الصور الساتلية فرقاً في كمية المواد المرئية في الزاوية الجنوبية الغربية من معبد إله العاصفة. وعند مقارنة الصورة الملتقطة في عام ٢٠١٣ بالصورة الملتقطة في عام ٢٠١٧، يتضح أن المساحة المغطاة في عام ٢٠١٧ تساوي ٥٣م<sup>٢</sup> بينما بلغت ٢٢م<sup>٢</sup> فقط في عام ٢٠١٣، أي أن المساحة ازدادت بنسبة ٨٢ بالمئة أو بكمية ٢٣١. وبناءً على تحليل الصور الساتلية، تتكوّن هذه المواد من تربة ومن أنقاض. ويُرَجى الانتباه إلى أن المنطقة لم تكن مغطّاة بسقف الحماية وكانت مرئية بوضوح على الصور قبل عام ٢٠١٧.

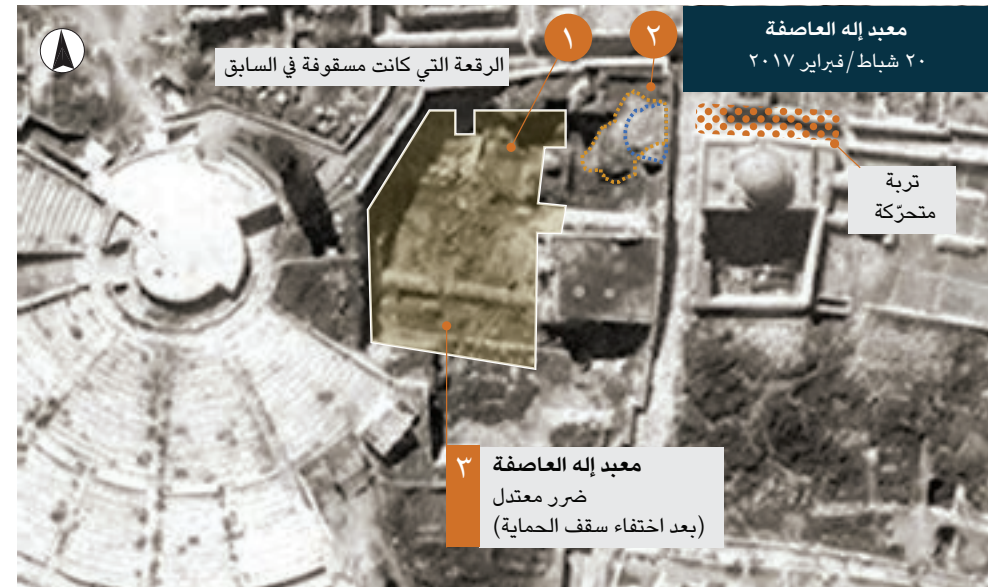
١ الرقعة التي كانت مسقوفة في السابق

معبد إله العاصفة  
٢٠ شباط/ فبراير ٢٠١٧

تربة متحرّكة

٣ معبد إله العاصفة  
ضرر معتدل  
(بعد اختفاء سقف الحماية)

الشكل ١٣ والشكل ١٤. معبد إله العاصفة. في أعلى اليمين (الصورة قبل الضرر):

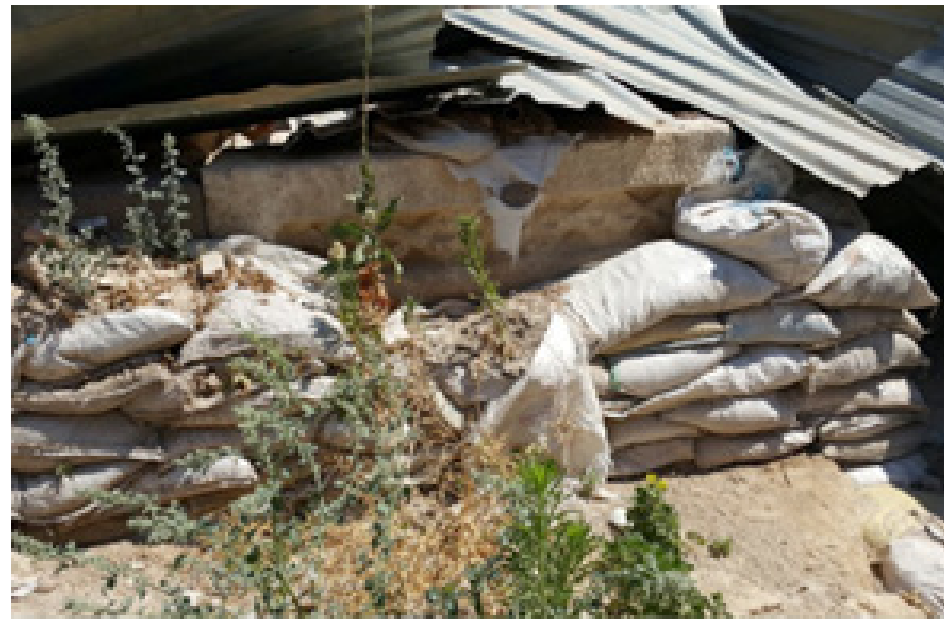
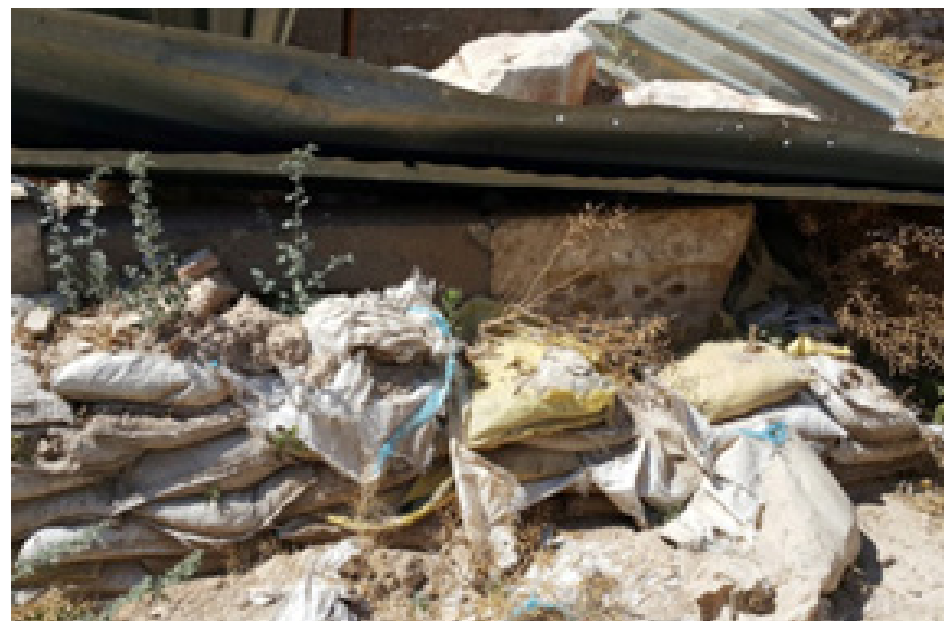
معبد إله العاصفة. أكياس تربة حامية. تاريخ الصورة: ١٨ حزيران/يونيو ٢٠١٥ © Basel Shuhema

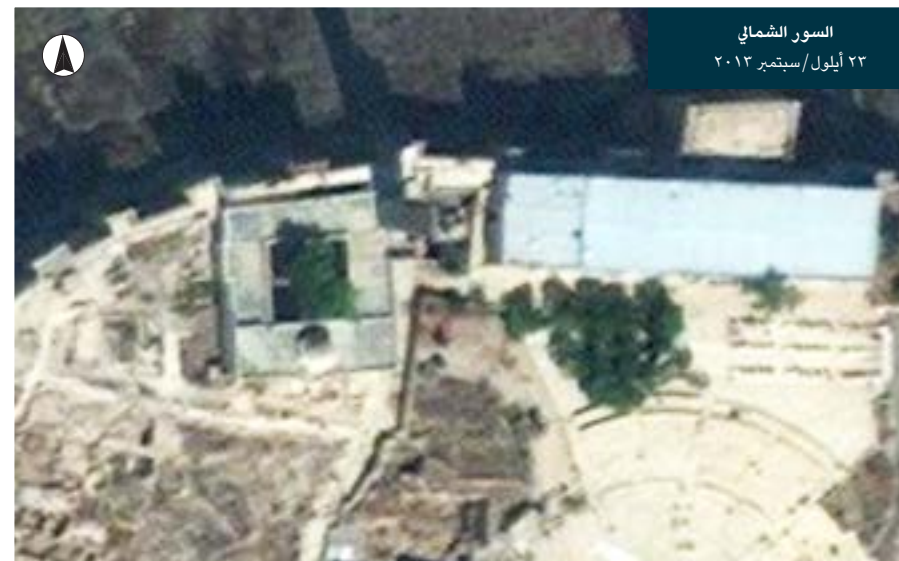
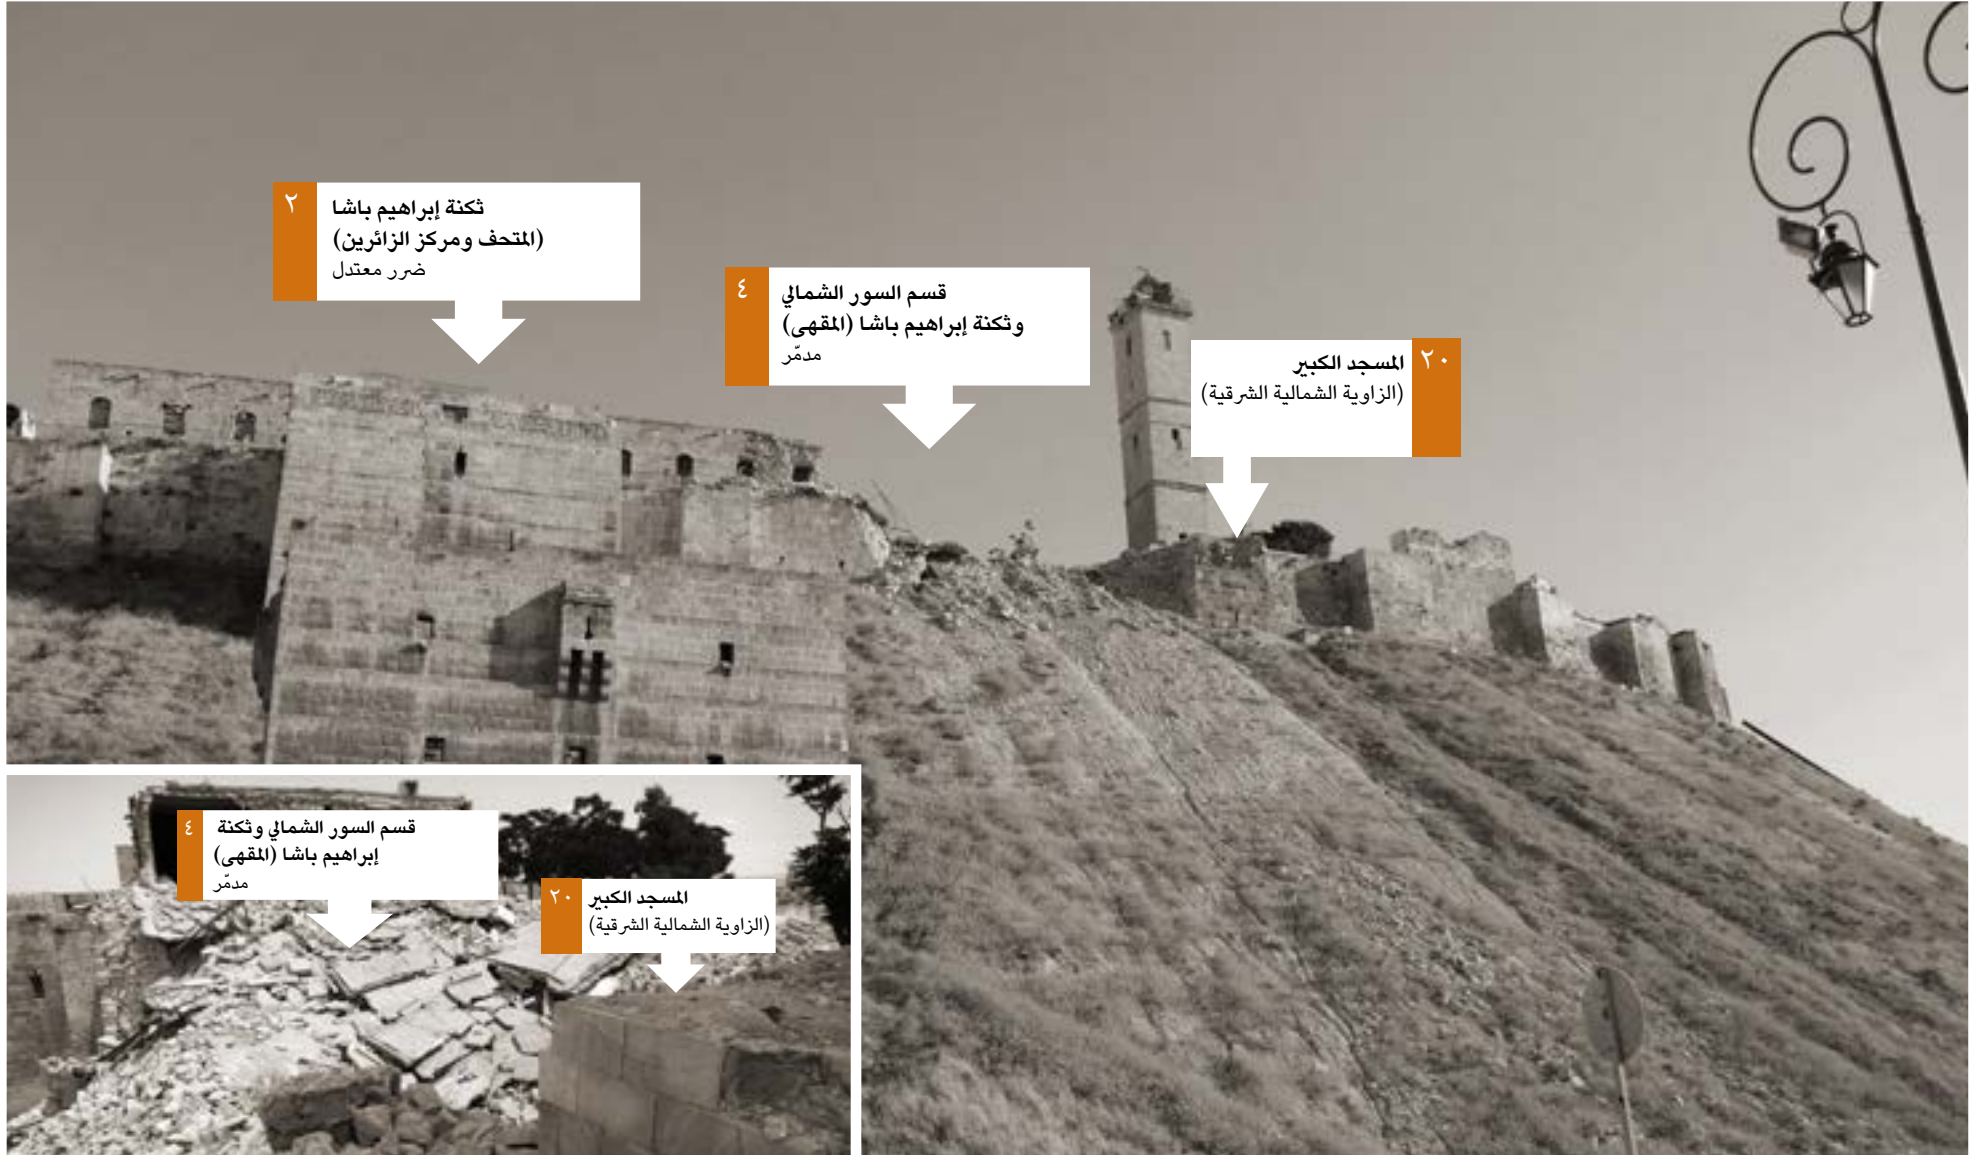
الشكل ١٥ والشكل ١٦. السور الشمالي، في أسفل اليسار (الصورة قبل الضرر):  
٢٣ أيلول / سبتمبر ٢٠١٣ DigitalGlobe 2013 © (المصدر: وزارة الخارجية الأمريكية، ترخيص نكست فيو). صورة الصفحة  
الكاملة (الصورة بعد الضرر): ٢٠ شباط / فبراير ٢٠١٧ DigitalGlobe 2017 © (المصدر: وزارة الخارجية الأمريكية،  
ترخيص نكست فيو).

٢  
ثكنة إبراهيم باشا  
(المتحف ومركز الزائرين)  
ضرر معتدل

٤  
قسم السور الشمالي  
وثكنة إبراهيم باشا (المقهى)  
مدمر

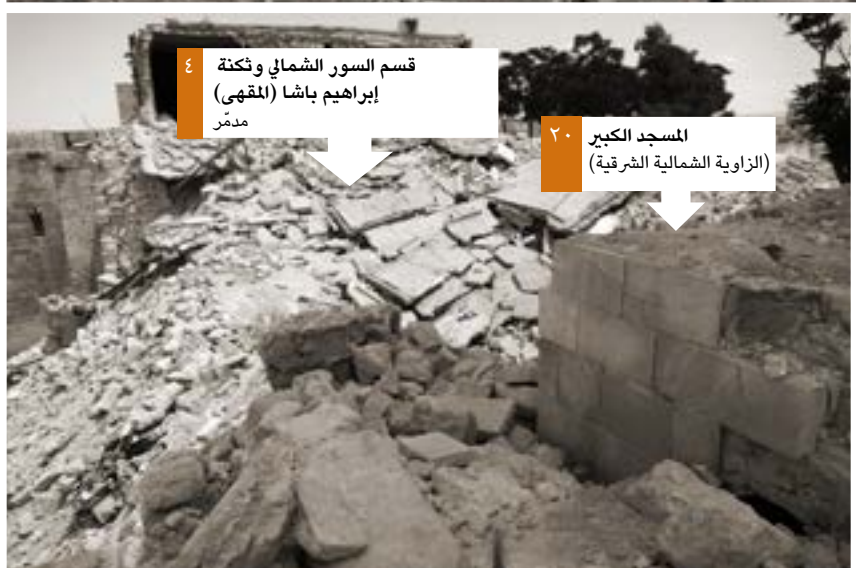
٤  
قسم السور الشمالي وثكنة  
إبراهيم باشا (المقهى)  
مدمر

صورة الصفحة الكاملة: منظر ثكنة إبراهيم باشا وقسم السور الشمالي. الصورة ملتقطة من خارج قلعة حلب باتجاه السور الشمالي. ويظهر فيها جلياً الثكنة والقسم المدمر من السور الشمالي بين المسجد الكبير والثكنة التي تحوي المتحف ومركز الزائرين. تاريخ التصوير ٢٧ أيار / مايو ٢٠١٧ © Art Graphique et Patrimoine

في أسفل اليسار: ثكنة إبراهيم باشا وقسم السور الشمالي. الصورة ملتقطة من الزاوية الشمالية الشرقية من المسجد الكبير باتجاه القسم الغربي من ثكنة إبراهيم باشا والقسم المدمر من السور الشمالي. تاريخ التصوير ٢٧ أيار / مايو ٢٠١٧ © Art Graphique et Patrimoine

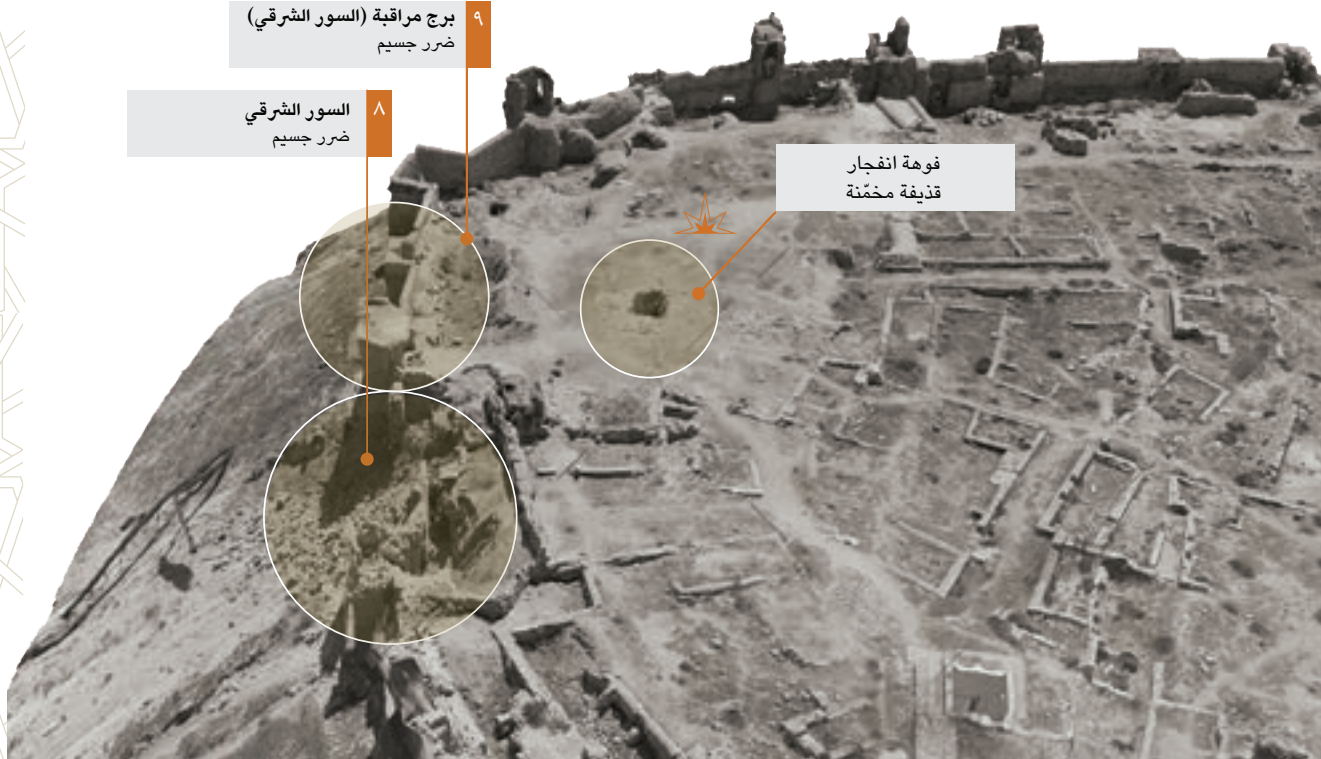
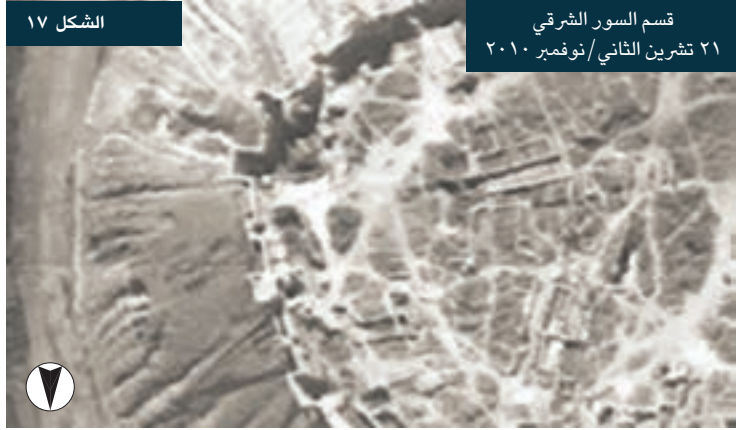
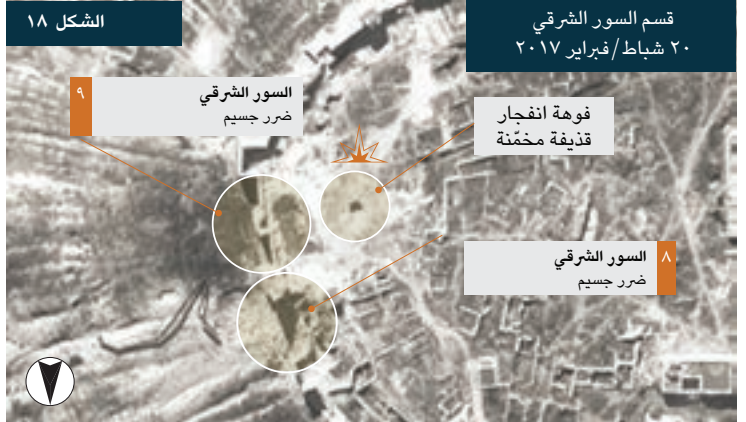
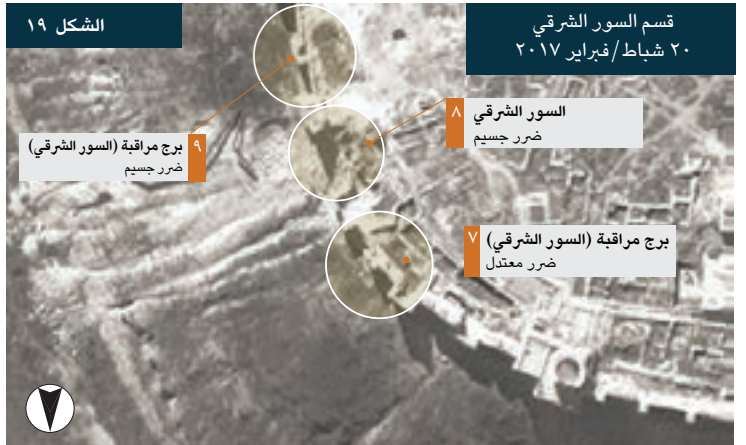
لقد أصاب الضرر الجسيم رقعة أرض غير منقبة واقعة مباشرة خلف السور الشرقي. ويبدو أن الضرر عميق إلى درجة سببت ضرراً جسيماً في الموقع الأثري خلف السور الشرقي، إذ تُشاهد فيه أكوام أنقاض وفوهة واسعة ناشئة عن انفجار قذيفة (انظر الشكل ٢٠). وإن التربة شديدة التحريك ورؤية السور غير ممكنة (بيد أنه قد يكون مطموراً تحت الركام). وتمتد الرقعة المصابة على مساحة تقارب ١٠٠٠ متر مربع، وقد توجد في هذه الرقعة عدة فجوات منتثرة فيها (انظر الأشكال ١٧ و ١٨ و ١٩).

وهناك قسم آخر من السور الشرقي، في شمال القسم السابق، أصيب أيضاً ببعض الضرر (نقطة الضرر ٨). وأصيب هذا القسم من السور بضرر جسيم، كما أن الأبراج الموجودة على جانبيه أصيبت بضرر جسيم وبضرر معتدل على التوالي (انظر الأشكال ١٨ و ١٩، نقاط الضرر ٩ و ٧).

٩ برج مراقبة (السور الشرقي)  
ضرر جسيم

٨ السور الشرقي  
ضرر جسيم

فوهة انفجار  
قذيفة مخمّنة

الشكل ١٧. قسم السور الشرقي. ٢١ تشرين الثاني/نوفمبر ٢٠١٠ DigitalGlobe 2010 © (المصدر: وزارة الخارجية الأمريكية، ترخيص نكست فيو)  
الشكل ١٨. قسم السور الشرقي. ٢٠ شباط/فبراير ٢٠١٧ DigitalGlobe 2017 © (المصدر: وزارة الخارجية الأمريكية، ترخيص نكست فيو)  
الشكل ١٩. قسم السور الشرقي. ٢٠ شباط/فبراير ٢٠١٧ DigitalGlobe 2017 © (المصدر: وزارة الخارجية الأمريكية، ترخيص نكست فيو)

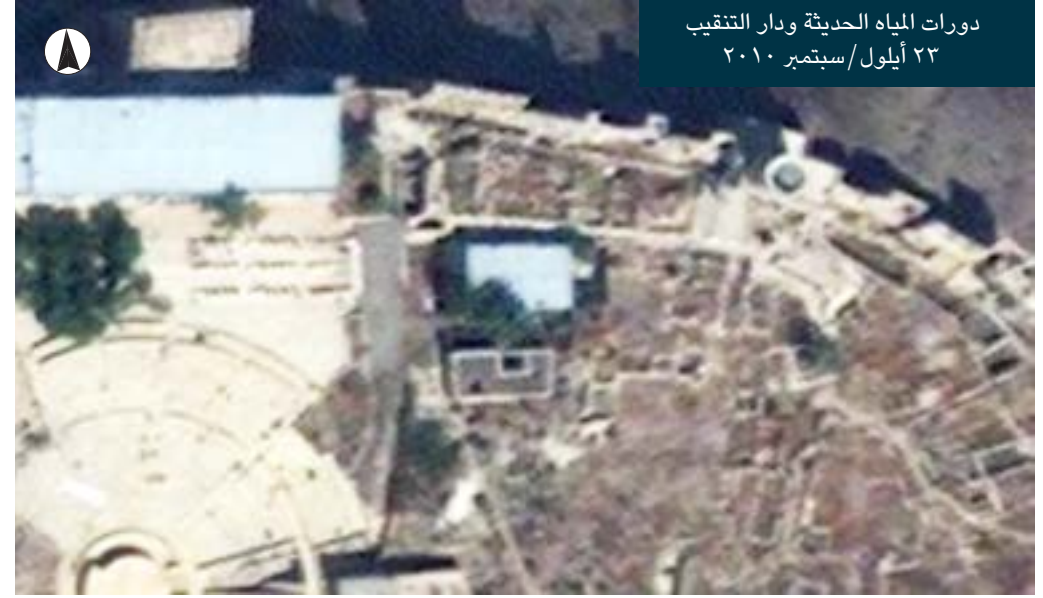
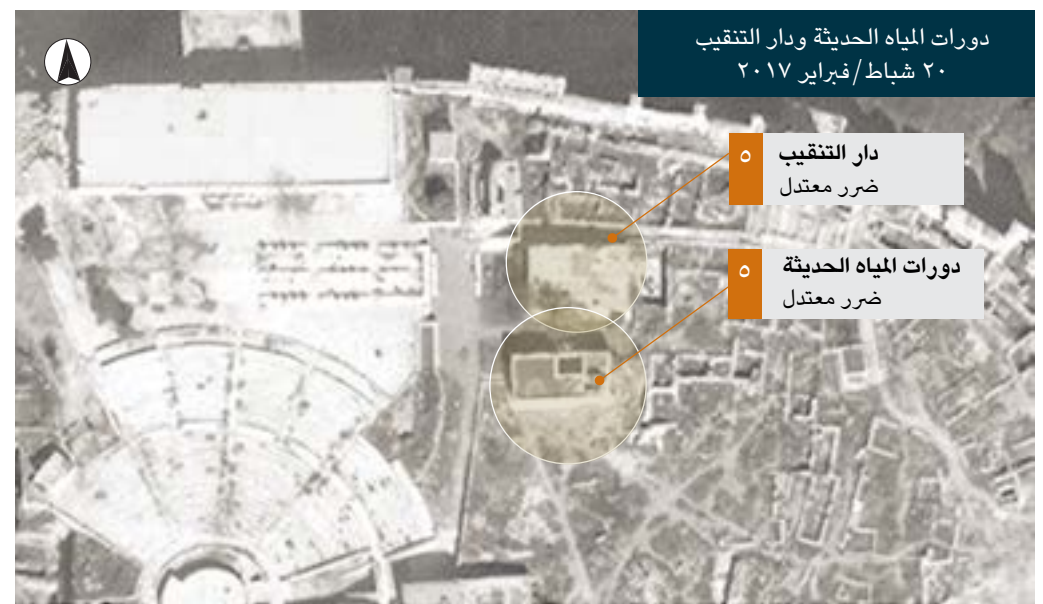
انهدم جزئياً مبنى دورات المياه الحديثة في زاويته الجنوبية الشرقية (نقطة الضرر ٥) وتُشاهد عدة فجوات في سقفه. أما المبنى المقابل، الذي كان يؤدي وظيفة دار التنقيب للبعثة الأثرية الألمانية-السورية، فأصيب بضرر معتدل وتُشاهد فجوتان في سقفه ويشاهد انهدام جزئي ممكن في طرفه الشمالي الغربي (انظر الأشكال ٢٠ و ٢١، نقطة الضرر ٥).

الشكل ٢٠ والشكل ٢١. دورات المياه الحديثة ودار التنقيب. في أعلى اليمين (الصورة قبل الضرر):  
 ٢٣ أيلول/سبتمبر ٢٠١٠ © DigitalGlobe (المصدر: وزارة الخارجية الأمريكية، ترخيص نكست فيو). وفي  
 أسفل اليمين (الصورة بعد الضرر): ٢٠ شباط/فبراير ٢٠١٧ © DigitalGlobe (المصدر: وزارة الخارجية  
 الأمريكية، ترخيص نكست فيو).

دورات المياه الحديثة  
ضرر معتدل

دار التنقيب  
ضرر معتدل

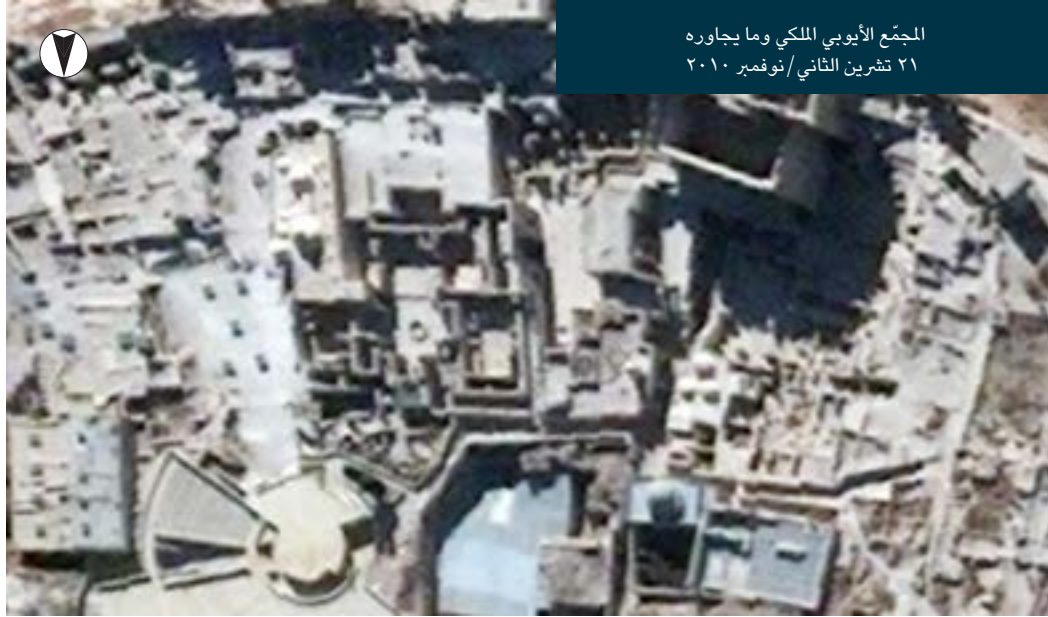
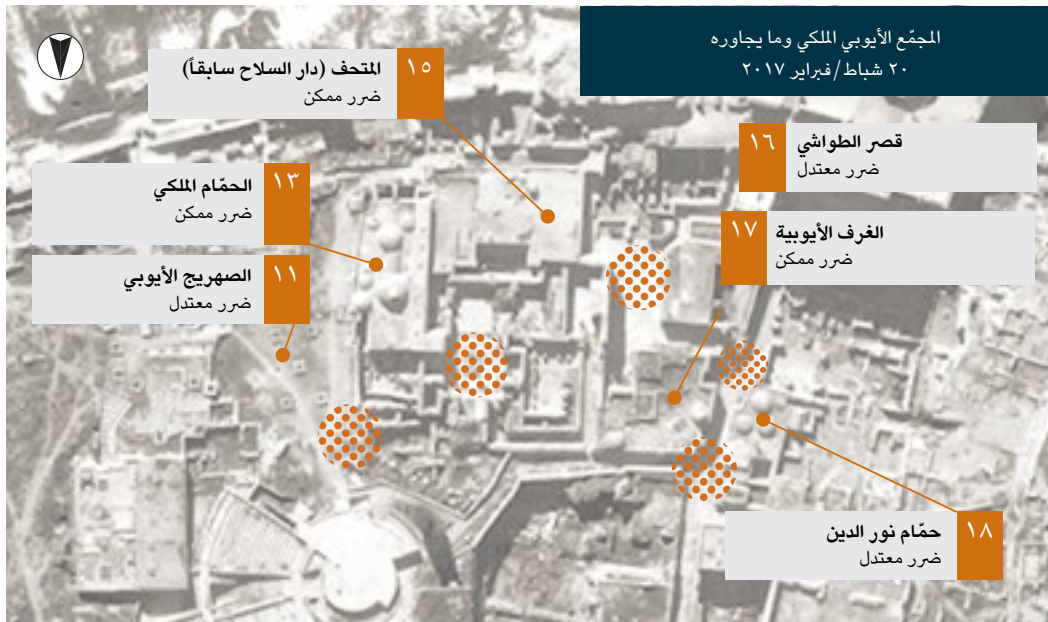
أصاب ضرر خفيف قصر الطواشي (نقطة الضرر ١٦) ولربما يوجد ضرر سقوط قذيفة على سقف المتحف في دار السلاح التاريخية (نقطة الضرر ١٥). ولربما هناك فوهة انفجار على سقف إحدى الغرف الأيوبية الموجودة في شرق الزقاق الرئيسي في القلعة (نقطة الضرر ١٧). وهناك ضرر سقوط قذيفة على سقف الصهريج الأيوبي في شرق الحمام الملكي (نقطة الضرر ١١) ولربما هناك ضرر سقوط قذيفة على سقف الحمام الملكي (نقطة الضرر ١٣). وهناك ضرر ممكن جراء سقوط قذيفة على سقف المبنى الذي يجاور البئر الهلنستي. وهناك ضرر معتدل في الغرف الأيوبية وفي سقفها كما يُشاهد كوم أنقاض قرب المدخل ولربما حفرة تنقيب للنهب (انظر الشكل ٢٢ والشكل ٢٣).

١٥ المتحف (دار السلاح سابقاً)  
ضرر ممكن

١٣ الحمام الملكي  
ضرر ممكن

١١ الصهريج الأيوبي  
ضرر معتدل

١٦ قصر الطواشي  
ضرر معتدل

١٧ الغرف الأيوبية  
ضرر ممكن

١٨ حمام نور الدين  
ضرر معتدل

الشكل ٢٢ والشكل ٢٣. المجمّع الأيوبي الملكي وما يجاوره. في أعلى اليسار (الصورة قبل الضرر): ٢١ تشرين الثاني/نوفمبر ٢٠١٠ © 2010 DigitalGlobe (المصدر: وزارة الخارجية الأمريكية، ترخيص نكست فيو). وفي أسفل اليسار (الصورة بعد الضرر): ٢٠ شباط/فبراير ٢٠١٧ © 2017 DigitalGlobe (المصدر: وزارة الخارجية الأمريكية، ترخيص نكست فيو).

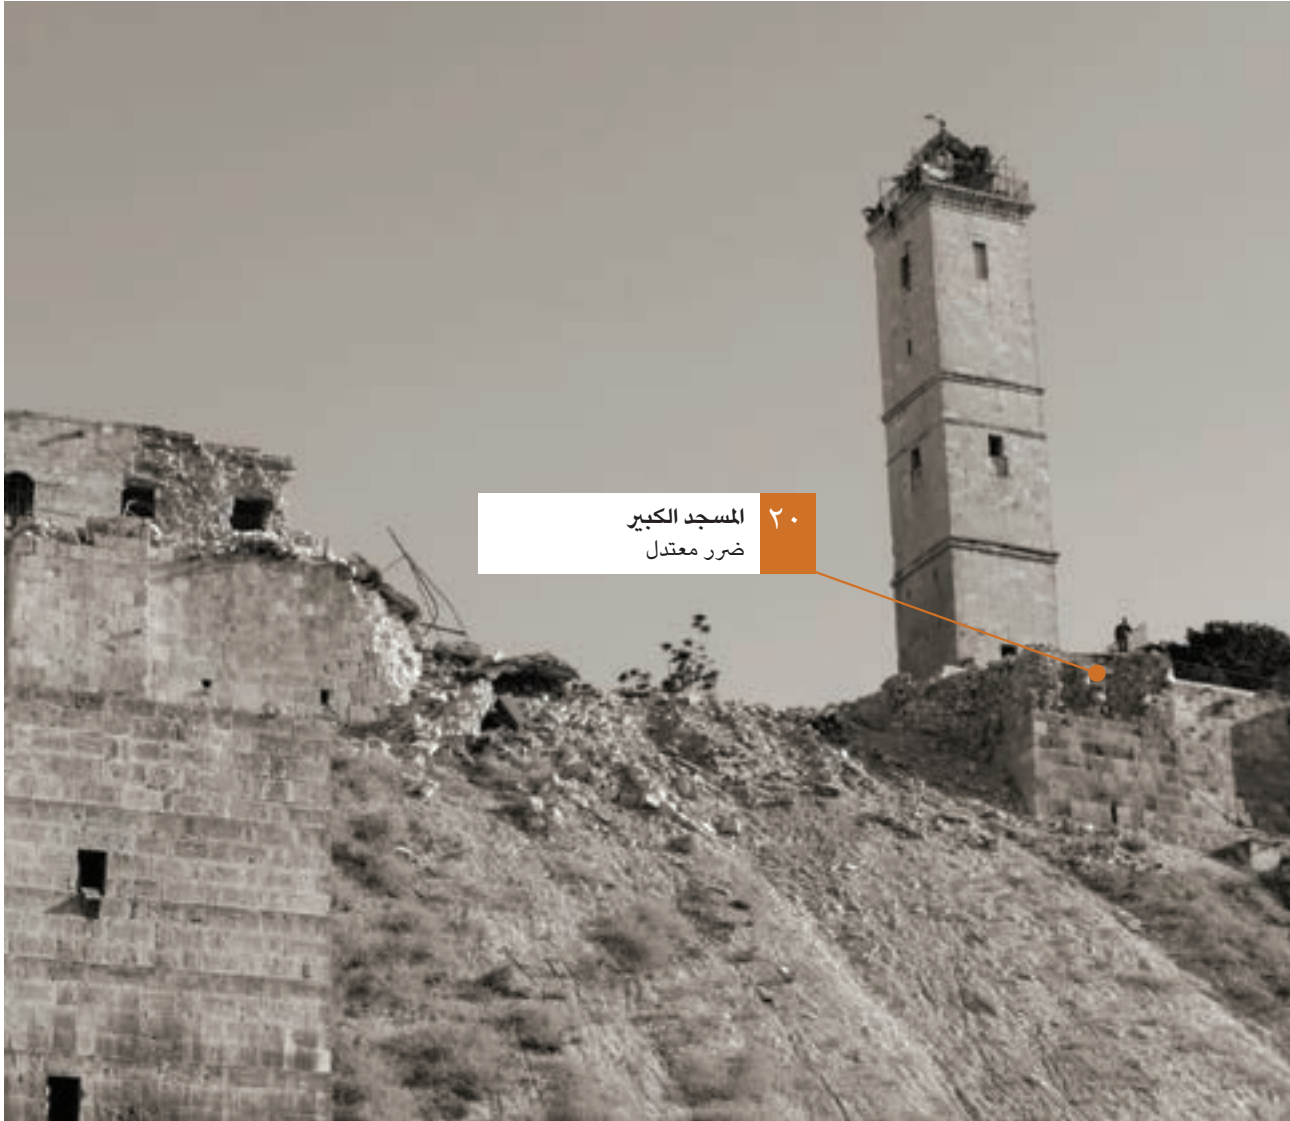
٢٠  
المسجد الكبير  
ضرر معتدل

صورة ملتقطة من خارج القلعة باتجاه السور الشمالي. وتظهر فيها ثكنة إبراهيم باشا التي أصابها ضرر جسيم كما يظهر القسم المدمّر من السور الشمالي بين الثكنة والمسجد الكبير. تاريخ الصورة ٢٧ أيار/ مايو ٢٠١٧ © Art Graphique & Patrimoine
