# حالة التراث الثقافي في مدينة حلب القديمة

## خمس سنوات من النزاع

منظمة الأمم المتحدة  
للتربية والعلم والثقافة

تحليل شامل للأضرار التي أصابت مدينة حلب  
القديمة اعتماداً على مقارنة صور التقطتها سواتل  
في مواقع مختلفة

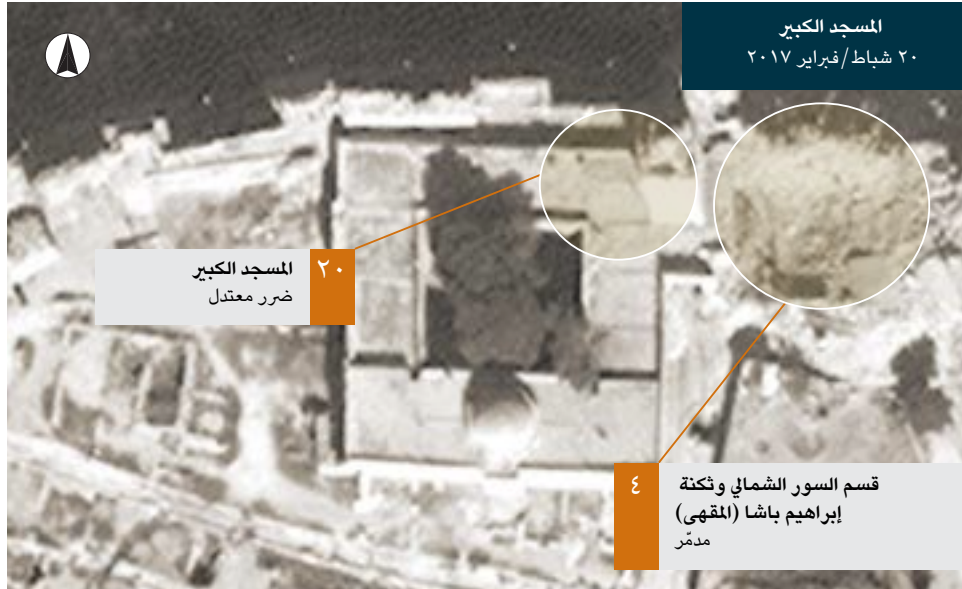
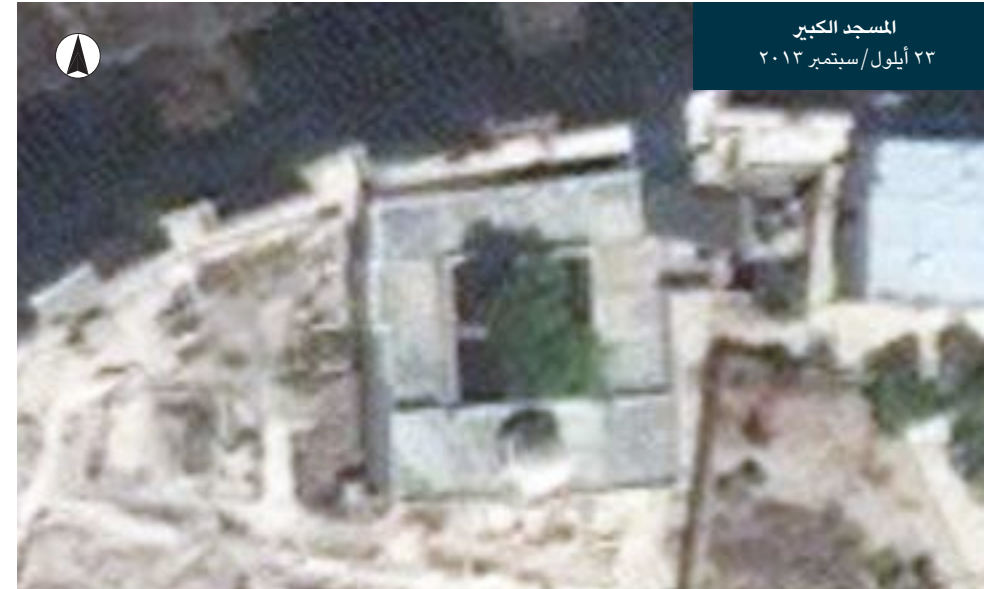
هناك كوم أنقاض يدلّ على ضرر في الجدار الشرقي وفي قاعدة مئذنة المسجد الكبير في القلعة (نقطة الضرر ٢٠). وتُشاهد جلياً أنقاض إضافية حول الجدار الشمالي والجدار الشرقي من مبنى المسجد الكبير، مع ضرر ممكن لقسم صغير من الجدار الشمالي والسقف (نقطة الضرر ٤)، بيد أن باقي البنيان يبدو غير متضرّر (انظر الشكل ٢٤ والشكل ٢٥).

الشكل ٢٥. المسجد الكبير. ٢٠ شباط / فبراير ٢٠١٧ DigitalGlobe 2017 © (المصدر: وزارة الخارجية الأمريكية، ترخيص نكست فيو).

الشكل ٢٤. المسجد الكبير. ٢٣ أيلول / سبتمبر ٢٠١٣ DigitalGlobe 2013 © (المصدر: وزارة الخارجية الأمريكية، ترخيص نكست فيو).

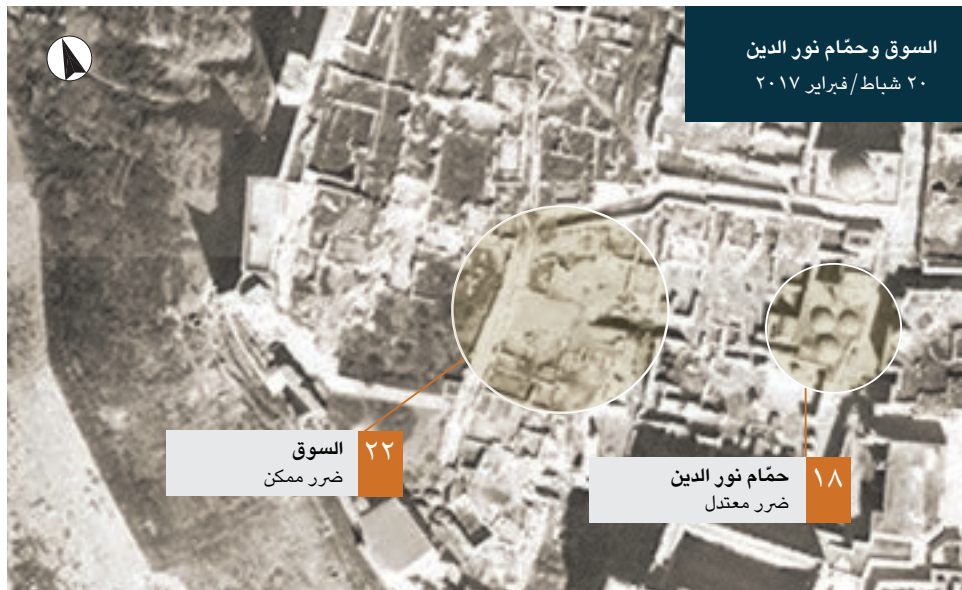
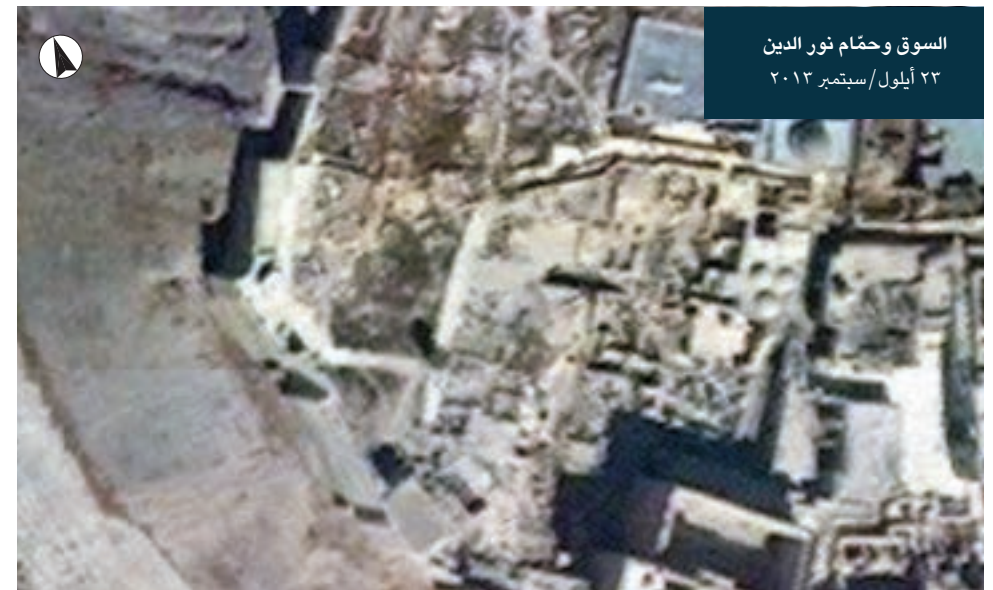
حوالي عام ٢٠١٦، تضرّر أحد المباني في منطقة التنقيب حول السوق، وهناك على الأقل فجوة أو فجوتين ناشئة عن انخفاص التربة تحت البناء أو عن انخفاص تدريجي لقوس صغير في منطقة التنقيب (نقطة الضرر ٢٢). كما تضرّرت المباني المحيطة بحمام نور الدين (الشكل ٢٦ والشكل ٢٧).

الشكل ٢٧. حمّام نور الدين. ٢٠ شباط / فبراير ٢٠١٧ DigitalGlobe 2017 © (المصدر: وزارة الخارجية الأمريكية، ترخيص نكست فيو).

الشكل ٢٦. حمّام نور الدين. ٢٣ أيلول / سبتمبر ٢٠١٣ DigitalGlobe 2013 © (المصدر: وزارة الخارجية الأمريكية، ترخيص نكست فيو).

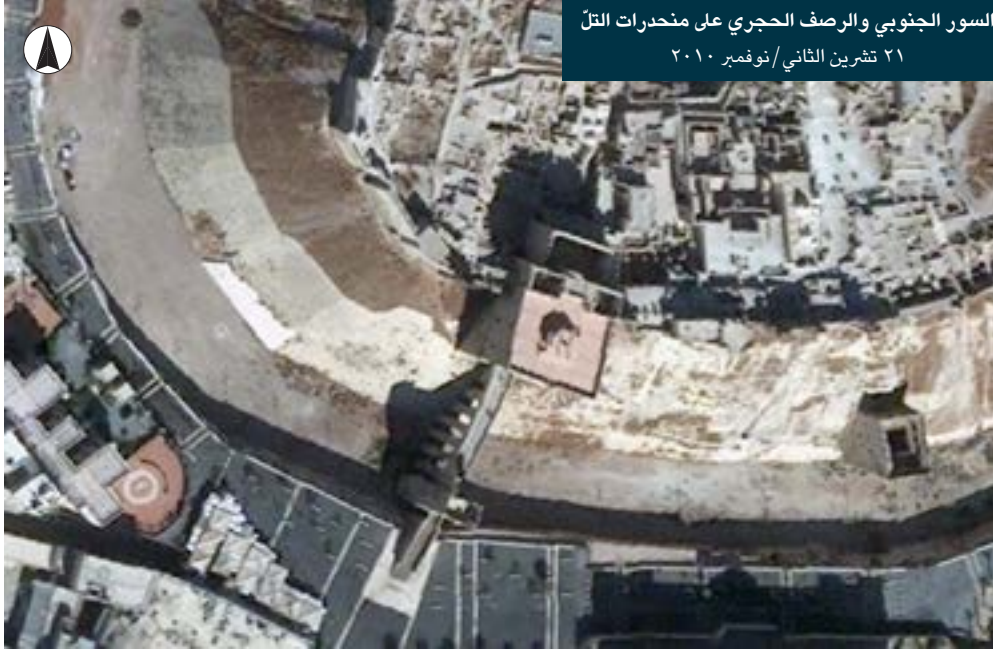
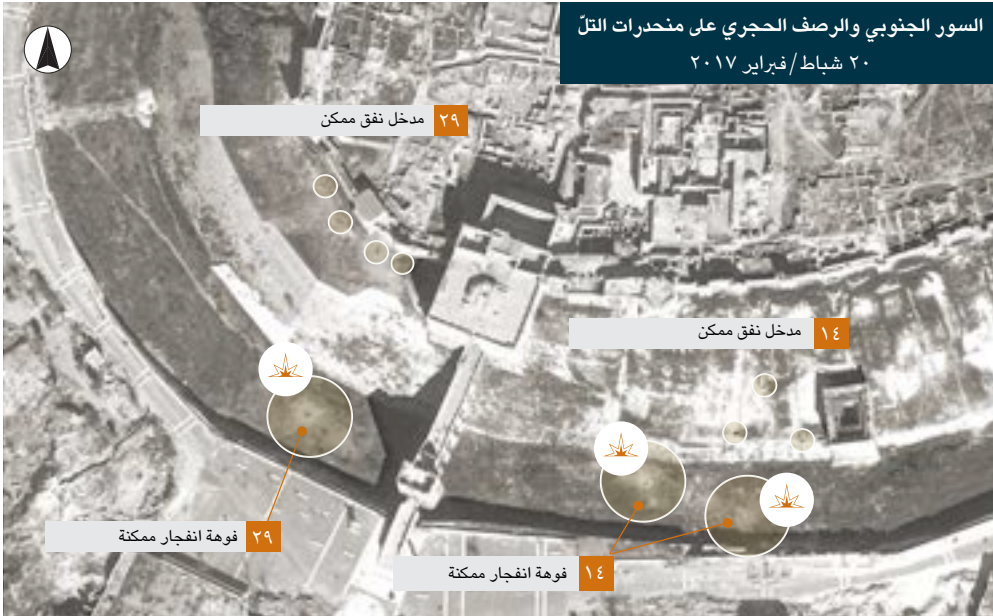
يظهر الضرر في الخندق (يرجع معظم الضرر إلى سنة ٢٠١٢) (نقطة الضرر ٢٩) وكانت بعض مداخل الأنفاق مرئية في جوار سور التحصين وبالقرب من الباشورة (البرج المقدّم) (انظر الشكل ٢٩). ويظهر بعض الضرر الثانوي على بعض المباني الأخرى، بما فيها بعض أبراج دفاع السور (أيار/مايو ٢٠١٤). وحوالي تشرين الأول/أكتوبر ٢٠١٤ شوهد الضرر على سقف البرج الثاني في شرق مجمّع المدخل وعلى شرفاته (انظر الشكل ٢٨ والشكل ٢٩، نقطة الضرر ١٤).

٢٩ مدخل نفق ممكن

١٤ مدخل نفق ممكن

٢٩ فوهة انفجار ممكنة

١٤ فوهة انفجار ممكنة

الشكل ٢٨ والشكل ٢٩. السور الجنوبي والرصف الحجري على منحدرات التلّ. في أعلى اليسار (الصورة قبل الضرر): ٢١ تشرين الثاني/نوفمبر ٢٠١٠ © DigitalGlobe (المصدر: وزارة الخارجية الأمريكية، ترخيص نكست فيو). وفي أسفل اليسار (الصورة بعد الضرر): ٢٠ شباط/فبراير ٢٠١٧ © DigitalGlobe 2017 (المصدر: وزارة الخارجية الأمريكية، ترخيص نكست فيو).

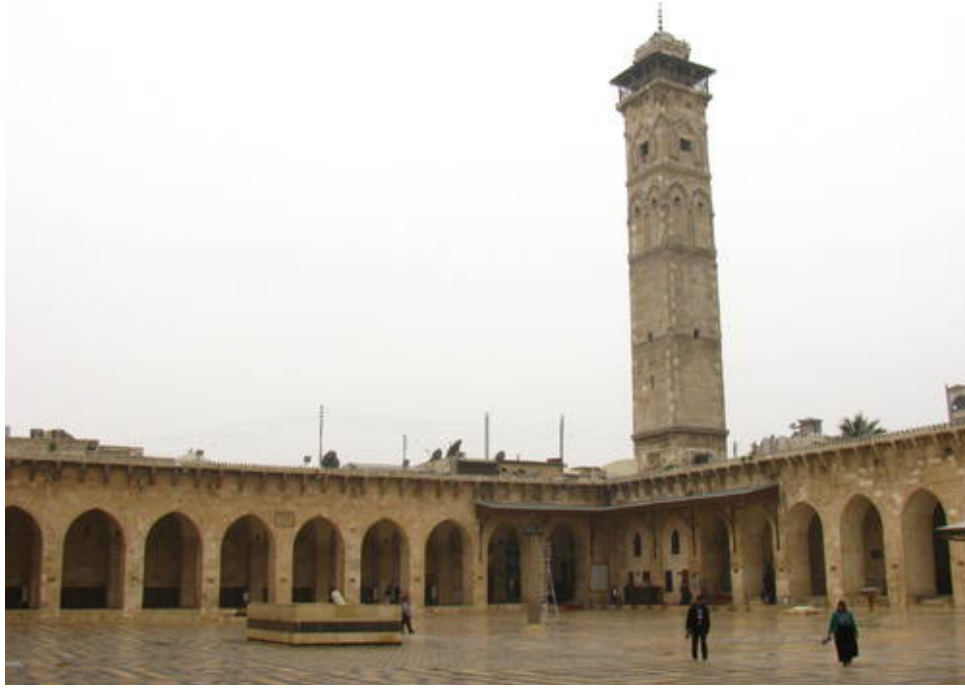
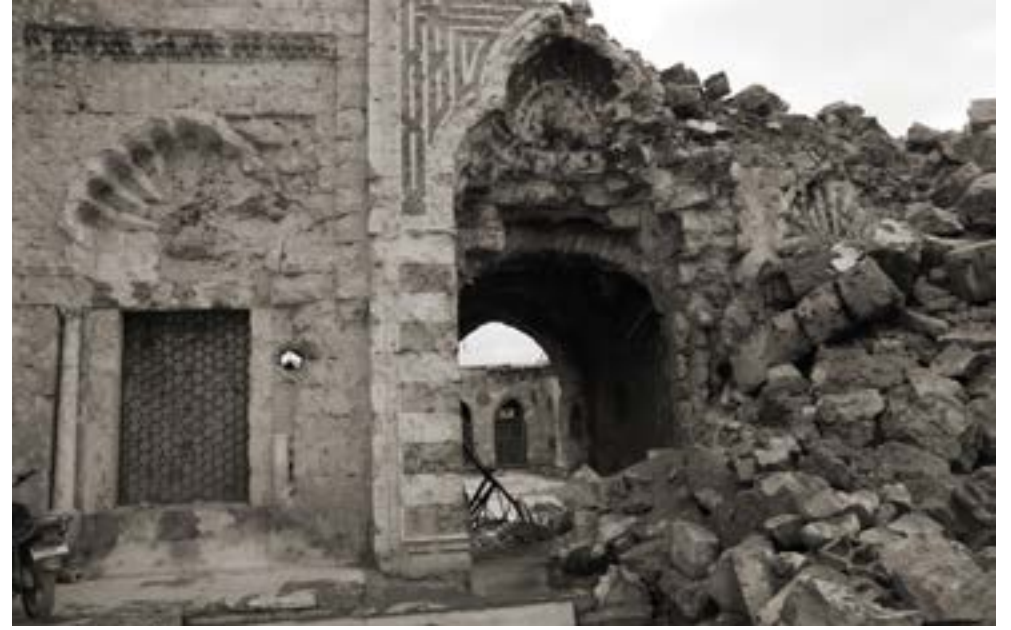
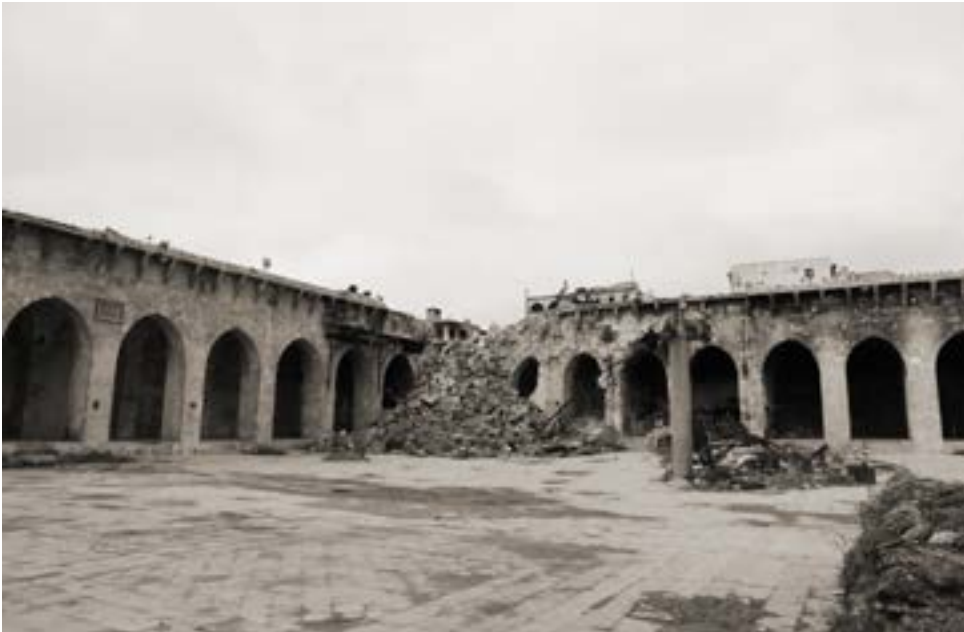
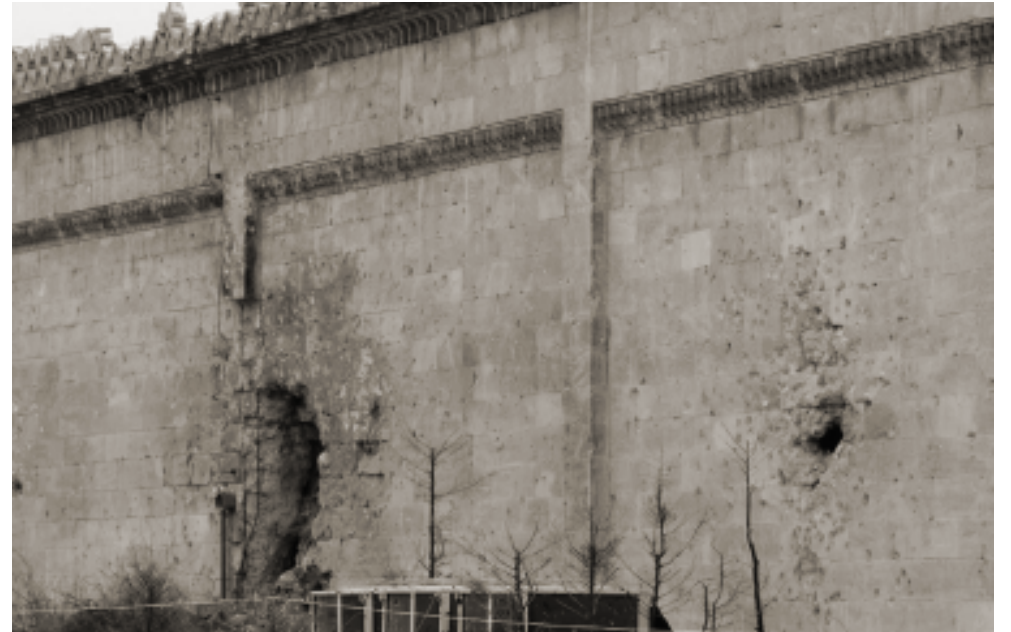
الجامع الأموي الكبير في حلب. في أعلى اليمين: أضرار الباب الشمالي المؤدى إلى الجامع. تاريخ التصوير: ١٦ كانون الثاني/يناير ٢٠١٧ © UNESCO/G. Khawam وفي أسفل اليمين: أضرار واجهة الجامع الشمالية. تاريخ التصوير: ١٦ كانون الثاني/يناير ٢٠١٧ © UNESCO/G. Khawam وفي أعلى اليسار: مئذنة المدمرة. تاريخ التصوير: ١٦ كانون الثاني/يناير ٢٠١٧ © Alain Homsi\* ٢٠٠٩ وفي أسفل اليسار: الجامع ومئذنته المدمرة. تاريخ التصوير: ١٦ كانون الثاني/يناير ٢٠١٧ © UNESCO/G. Khawam

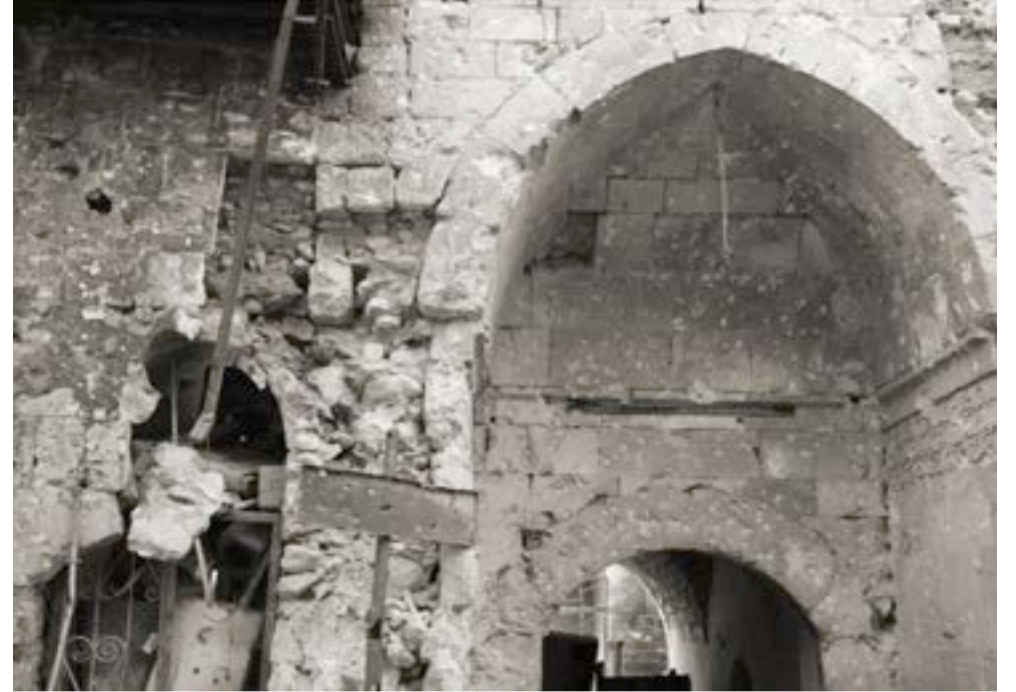
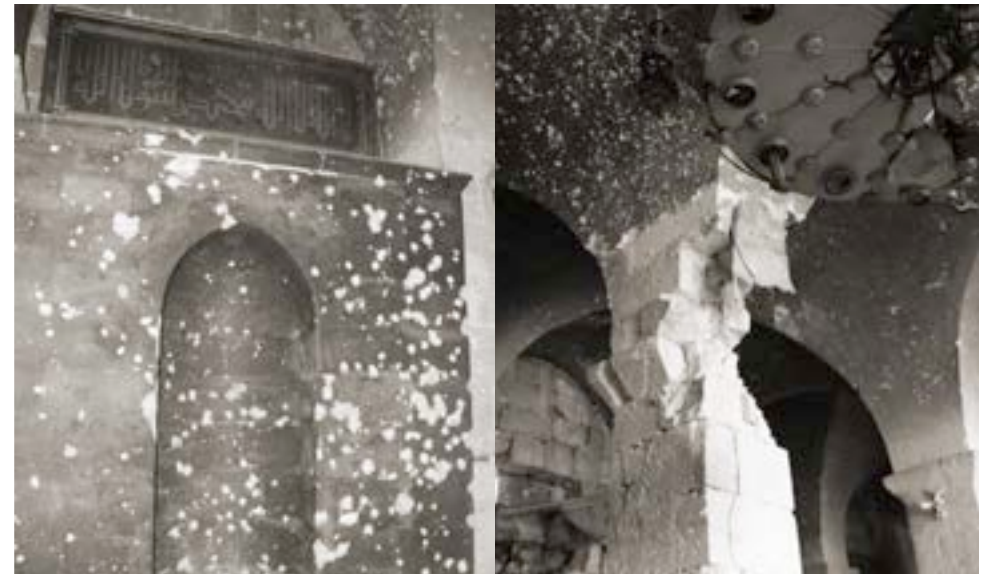
الجامع الأموي الكبير في حلب، في أعلى اليمين: أضرار الباب الغربي. تاريخ التصوير: ١٦ كانون الثاني/يناير ٢٠١٧ © UNESCO/G. Khawam وفي أسفل اليمين: أضرار إحدى ركائز قاعة المصلّى. تاريخ التصوير: ١٦ كانون الثاني/يناير ٢٠١٧ © UNESCO/G. Khawam وفي أسفل اليسار: أحد محاريب قاعة المصلّى في الجامع الأموي الكبير. تاريخ التصوير: ١٦ كانون الثاني/يناير ٢٠١٧ © UNESCO/G. Khawam وفي اليسار: براميل الحماية في قاعة المصلّى في الجامع الأموي الكبير. تاريخ التصوير: ١٦ كانون الثاني/يناير ٢٠١٧ © UNESCO/G. Khawam

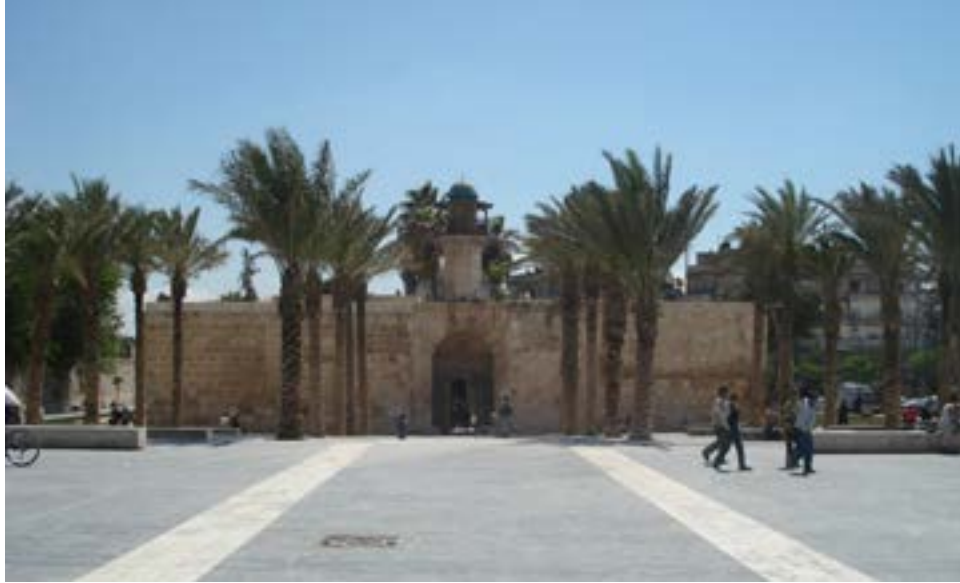
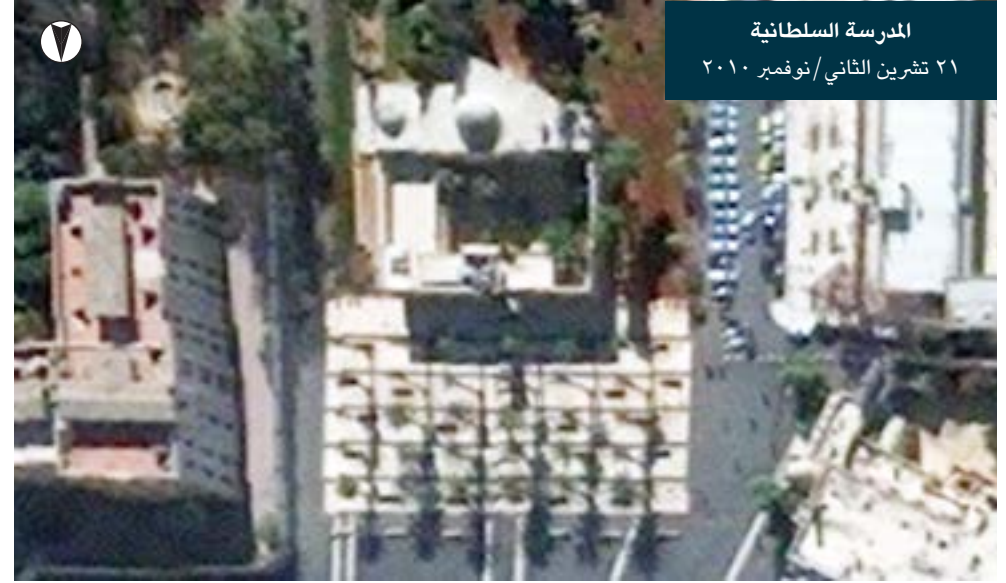
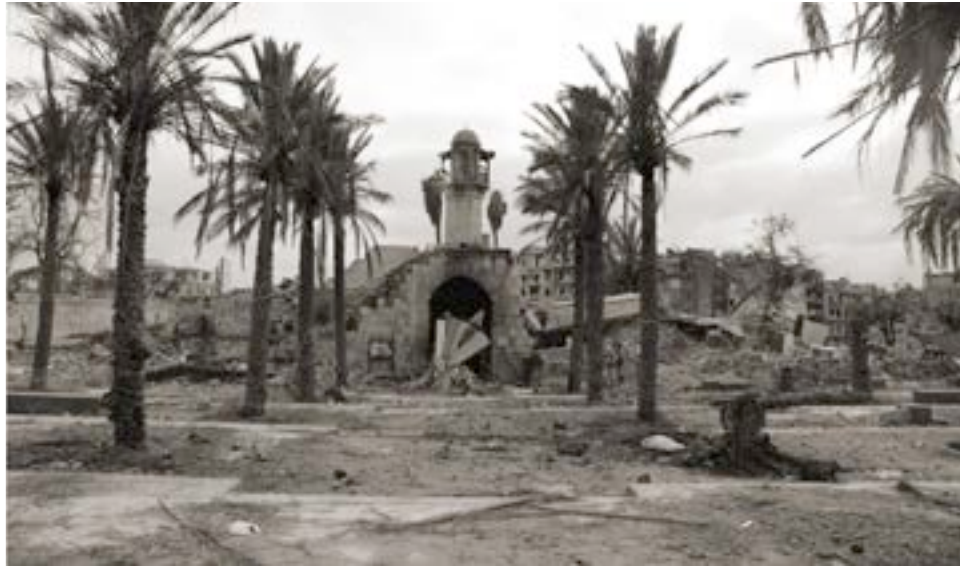
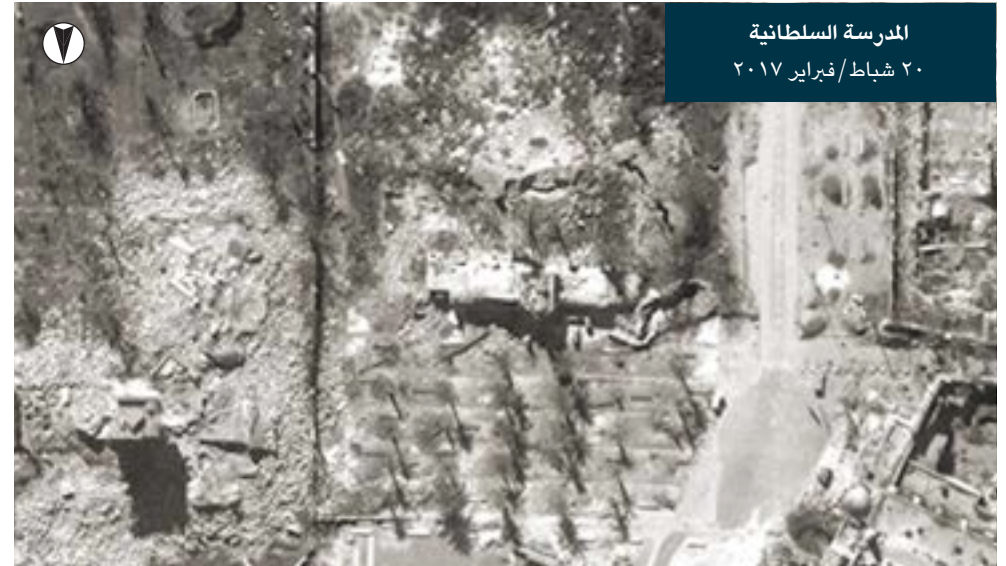
المدرسة السلطانية  
٢٠ شباط / فبراير ٢٠١٧

دُمّرت المدرسة تدميراً تاماً باستثناء بقايا جناحها الموجود في شمال الصحن ومئذنته، بيد أن كليهما جسيم الضرر.

الشكل ٣٢ والشكل ٣٣. المدرسة السلطانية. في أعلى اليمين (الصورة قبل الضرر): ٢١ تشرين الثاني / نوفمبر ٢٠١٠ DigitalGlobe 2010 © (المصدر: وزارة الخارجية الأمريكية، ترخيص نكست فيو). وفي أسفل اليمين (الصورة بعد الضرر): ٢٠ شباط / فبراير ٢٠١٧ DigitalGlobe 2017 © (المصدر: وزارة الخارجية الأمريكية، ترخيص نكست فيو). الصور الأرضية. في أعلى اليسار (قبل الضرر): المدرسة السلطانية - الواجهة الشمالية. تاريخ الصورة: ١٣ كانون الأول / ديسمبر ٢٠١٥ © 2015 Reem Qudsi وفي أسفل اليسار (الصورة بعد الضرر): المدرسة السلطانية. بقايا المدخل والمئذنة. تاريخ الصورة: ١٦ كانون الثاني / يناير ٢٠١٧ © 2017 UNESCO/C. Menegazzi

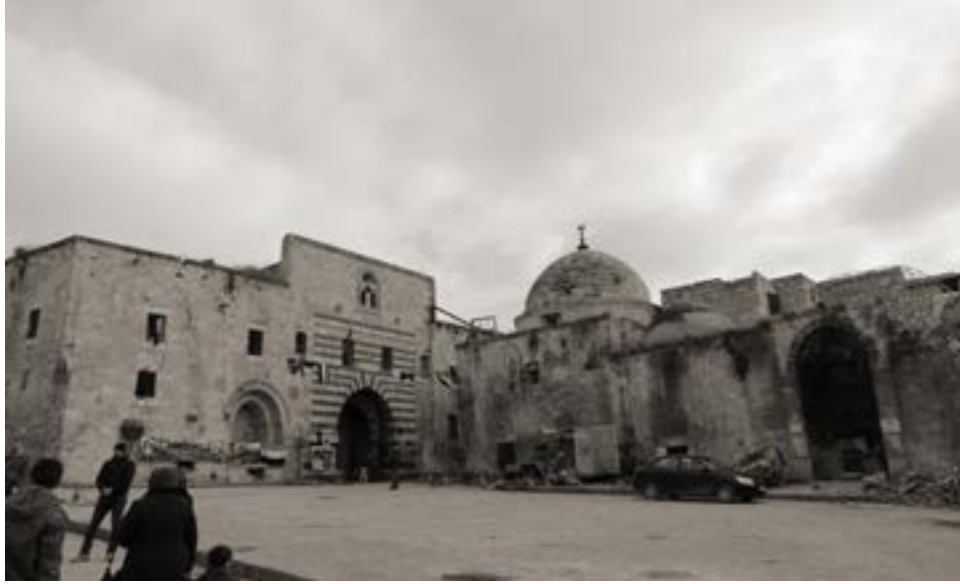
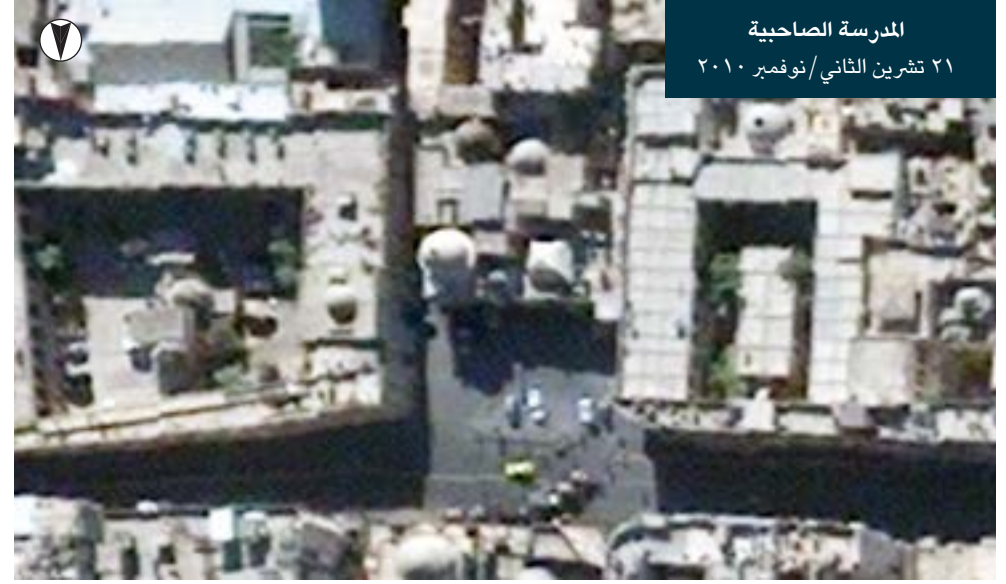
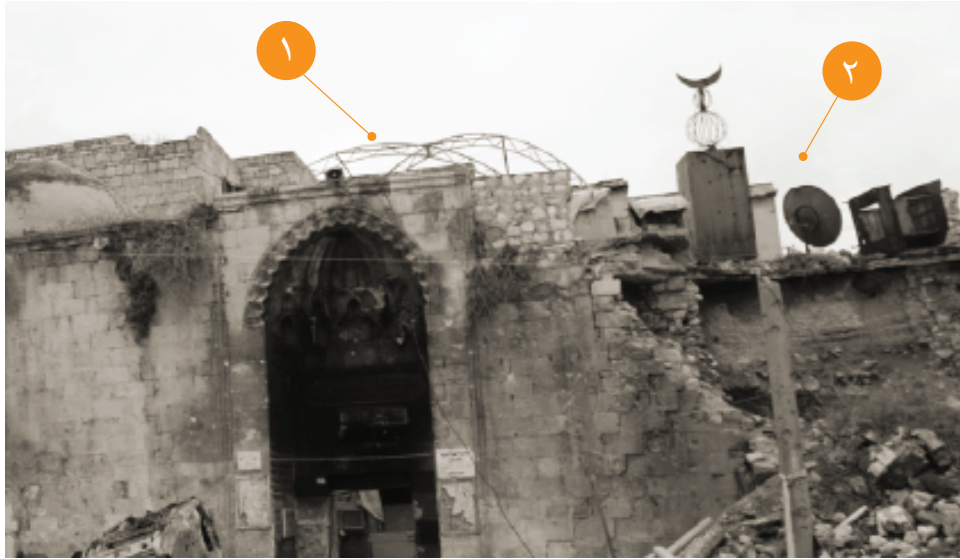
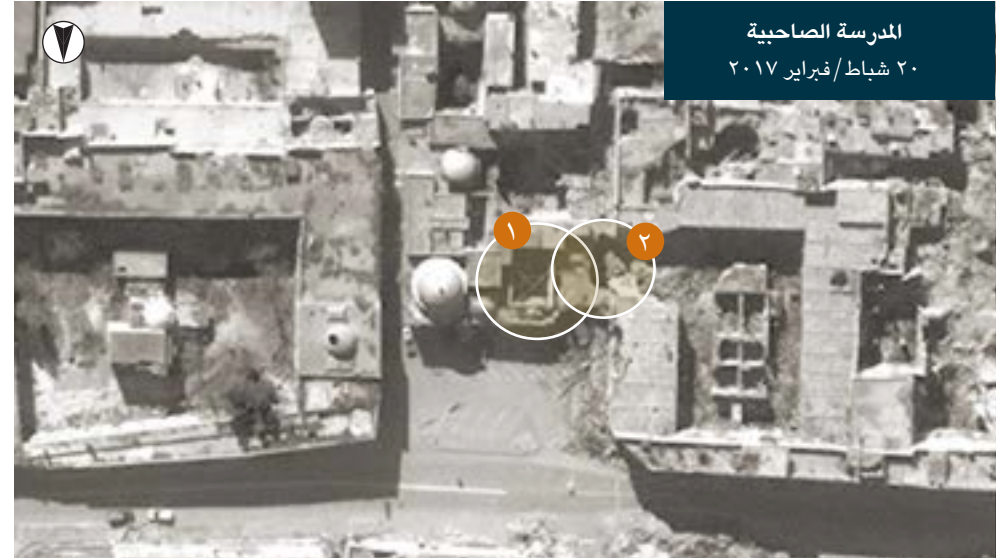
هنالك كمية كبيرة من الأنقاض حول الباحة، ويبدو أن الجدران أصيبت بالضرر، شأنها شأن الرفراف المصنوع من ألياف الزجاج (انظر الشكل ٣٥، نقطة الضرر ١). ولكن يبدو أن القباب والمبنى الرئيسي في حالة سليمة. أما الكُتَّاب فهو مدمر.

١ أصاب الضرر الرفراف المصنوع من ألياف الزجاج

٢ الكُتَّاب

الشكل ٣٤ والشكل ٣٥. المدرسة الصاحبية. في أعلى اليمين (الصورة قبل الضرر): ٢١ تشرين الثاني/نوفمبر ٢٠١٠ DigitalGlobe ٢٠١٠ © (المصدر: وزارة الخارجية الأمريكية، ترخيص نكست فيو). وفي أسفل اليمين (الصورة بعد الضرر): ٢٠ شباط/فبراير ٢٠١٧ DigitalGlobe ٢٠١٧ © (المصدر: وزارة الخارجية الأمريكية، ترخيص نكست فيو). الصور الأرضية. وفي أعلى اليسار: خان الوزير والمدرسة الصاحبية. تاريخ الصورة: ١٦ كانون الثاني/يناير ٢٠١٧ UNESCO/C. Menegazzi © ٢٠١٧ وفي أسفل اليسار: المدرسة الصاحبية، الكُتَّاب المدمر. تاريخ الصورة: ١٦ كانون الثاني/يناير ٢٠١٧ UNESCO/C. Menegazzi © ٢٠١٧

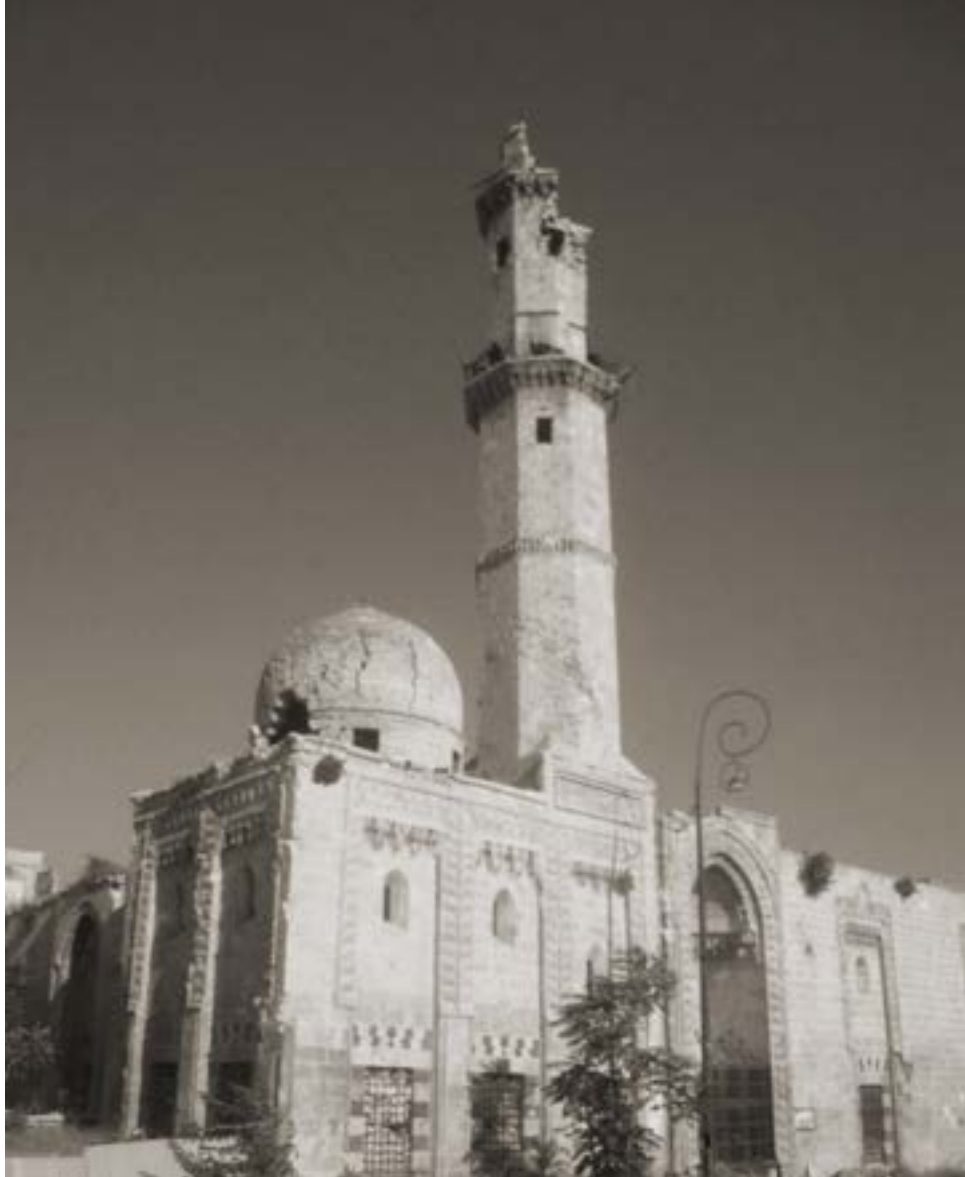
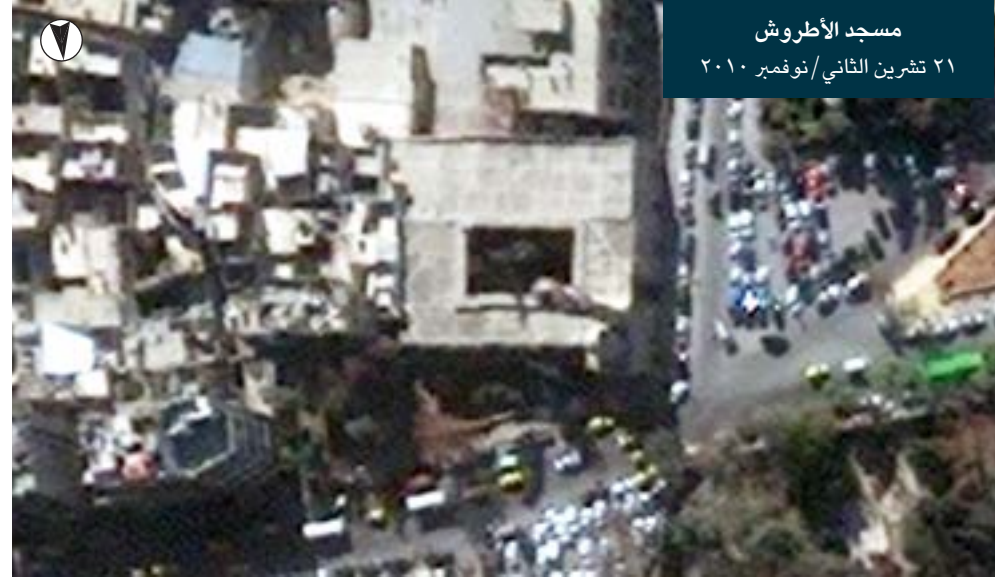
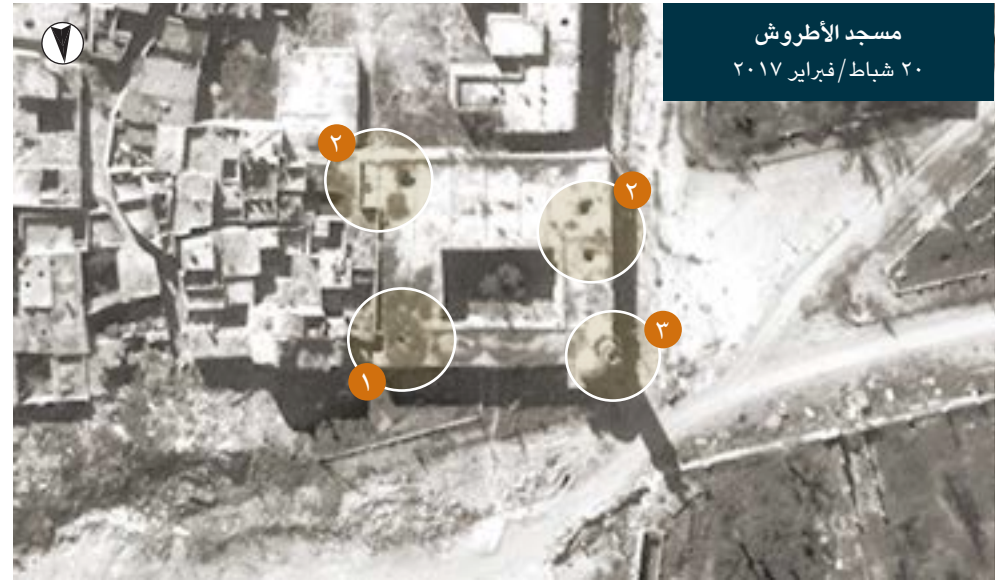
مسجد الأطروش  
٢٠ شباط/فبراير ٢٠١٧

في تشرين الأول/أكتوبر ٢٠١٤، كان هنالك عدد من الفجوات في سقف قاعة المصلّى وفي سقف الرواق الشمالي الشرقي (انظر الشكل ٣٧. نقطة الضرر ٢). ويظهر أن المئذنة كانت متضرّرة في أيلول/سبتمبر ٢٠١٦ (انظر الشكل ٣٧، نقطة الضرر ٣)، وأن سقف المصلّى مصاب بالضرر في مكانين (انظر الشكل ٣٧، نقطة الضرر ١).

١ الجدار الشمالي (متضرر)

٢ فجوات في سقف قاعة المصلّى وسقف الرواق الغربي (متضرر)

٣ المثانة (متضررة)

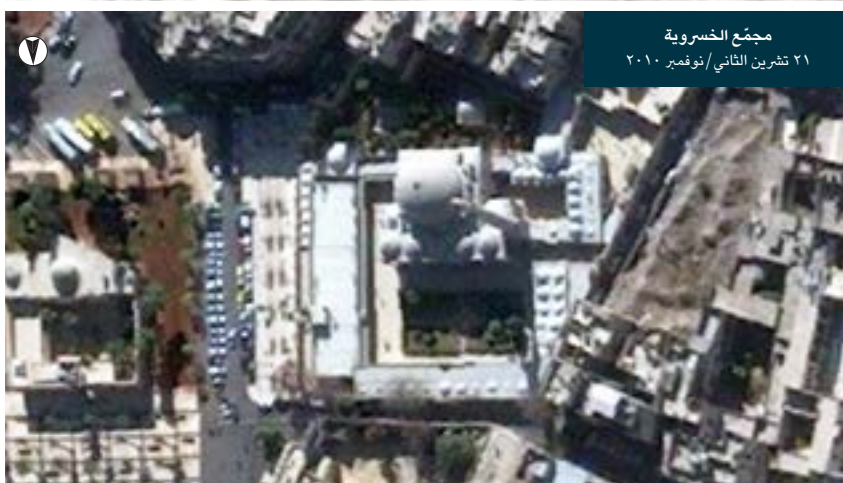
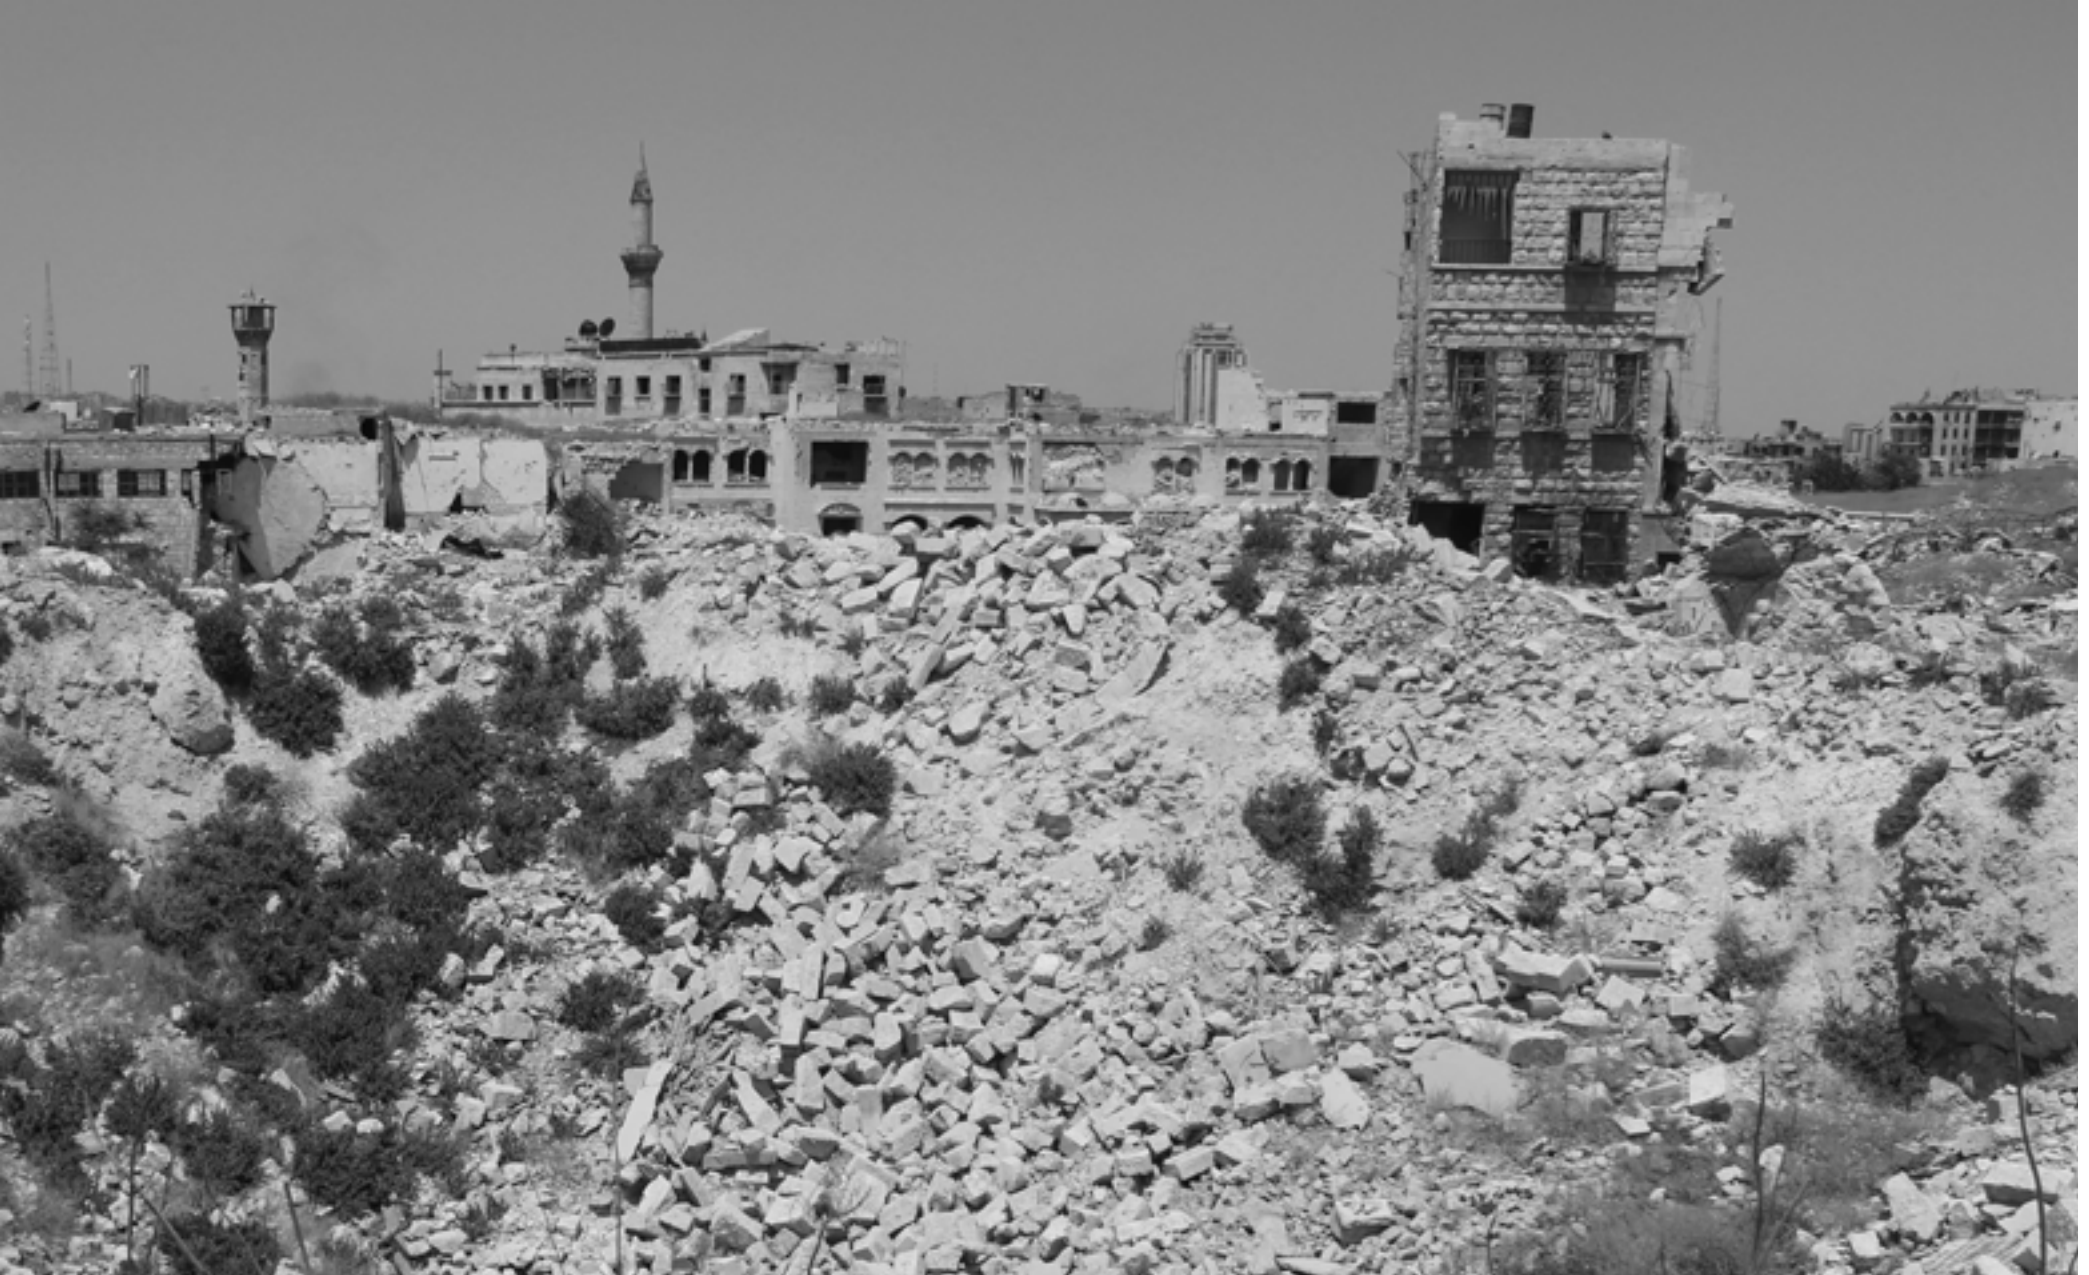
في سنة ٢٠١٤، دُمّر كامل مجمّع الخسروية باستثناء رواقه الشمالي. ويبدو أن المسجد الموجود في وسط المجمّع انهدم إثر تفجير شحنة من المتفجرات تحته، وانفتح مكانه فوهة تفجير عميقة وواسعة (انظر الشكل ٣٨).

الشكل ٣٨ والشكل ٣٩. مجمّع الخسروية. في أسفل اليسار (الصورة قبل الضرر): ٢١ تشرين الثاني / نوفمبر ٢٠١٠ (المصدر: وزارة الخارجية الأمريكية، ترخيص نكست فيو). الصفحة الكاملة (الصورة بعد الضرر): ٢٠ شباط / فبراير ٢٠١٧ (المصدر: وزارة الخارجية الأمريكية، ترخيص نكست فيو).

موقع مجمع الخسروية. تاريخ التصوير: ١٦ كانون الثاني/يناير ٢٠١٧ © UNESCO/C. Menegazzi

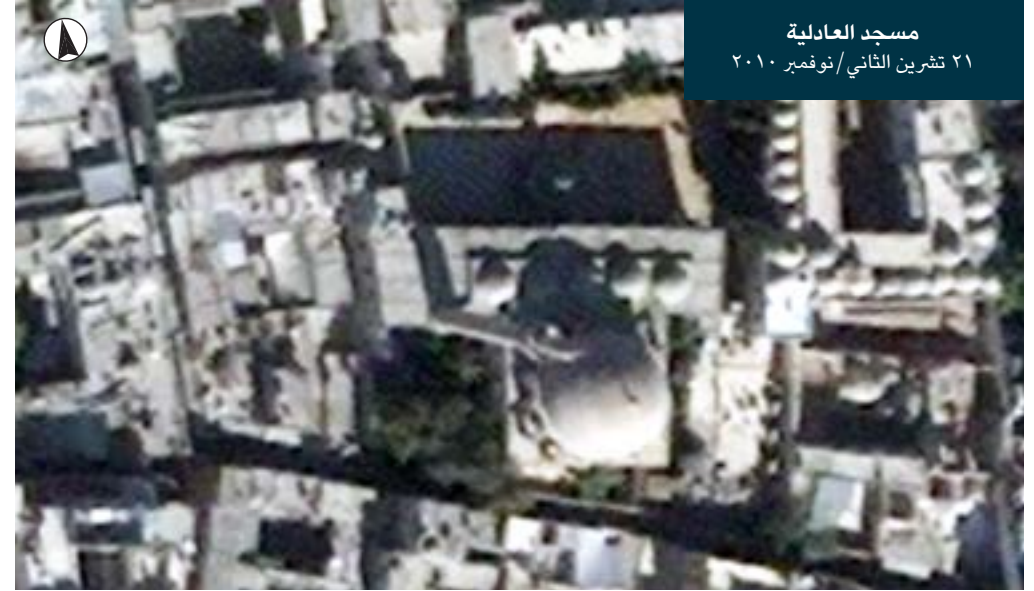
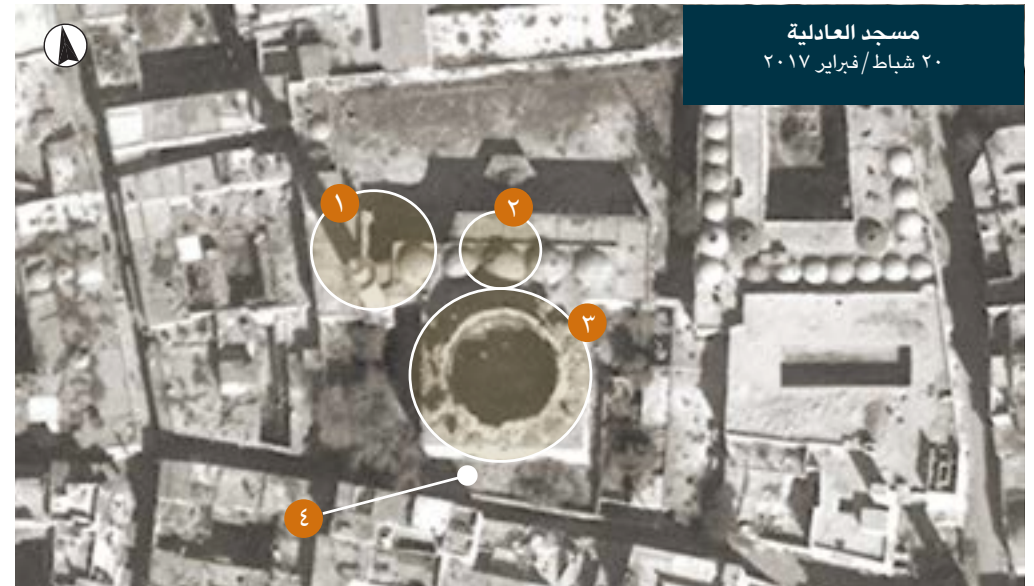
مسجد العادلية  
٢٠ شباط/فبراير ٢٠١٧

انهدمت قبة قاعة المصلى انهداماً كلياً بين ١٨ أيلول/سبتمبر ٢٠١٦ و ٢٠ شباط/فبراير ٢٠١٧ (انظر الشكل ٤١، نقطة الضرر ٣) ويُخمن أن قبتين من القباب الصغيرة التي تغطي الرواق الملصق بقاعة المصلى أصيبت بفجوات (انظر الشكل ٤١، نقطة الضرر ٢). وفضلاً عن ذلك، انهدم الطرف الغربي من الرواق الخارجي (انظر الشكل ٤١، نقطة الضرر ١). ومنذ ٢٠١٧ شوهدت أنقاض عند قاعدة الجدار الجنوبي (انظر الشكل ٤١، نقطة الضرر ٤) ولكن لا يمكن تحديد مصدر الأنقاض ونسبها إما إلى الواجهة أو إلى انهدام القبة.

- ١ انهدم الطرف الغربي من الرواق الخارجي
- ٢ أصيبت القباب الصغيرة التي تعلو الرواق البيني بفجوات
- ٣ انهارت قبة قاعة المصلّى
- ٤ أنقاض عند قاعدة الجدار الجنوبي

الشكل ٤٠ والشكل ٤١. مسجد العادلية، في أعلى اليمين (الصورة قبل الضرر): ٢١ تشرين الثاني/نوفمبر ٢٠١٠ (المصدر: وزارة الخارجية الأمريكية، ترخيص نكست فيو). وفي أسفل اليمين (الصورة بعد الضرر): ٢٠ شباط/فبراير ٢٠١٧ (المصدر: وزارة الخارجية الأمريكية، ترخيص نكست فيو). الصورة الأرضية. في اليسار: مسجد العادلية ومئذنته. تاريخ التصوير: ١٦ كانون الثاني/يناير ٢٠١٧ © 2017 DigitalGlobe © 2017 DigitalGlobe © 2017 UNESCO/G. Khawam

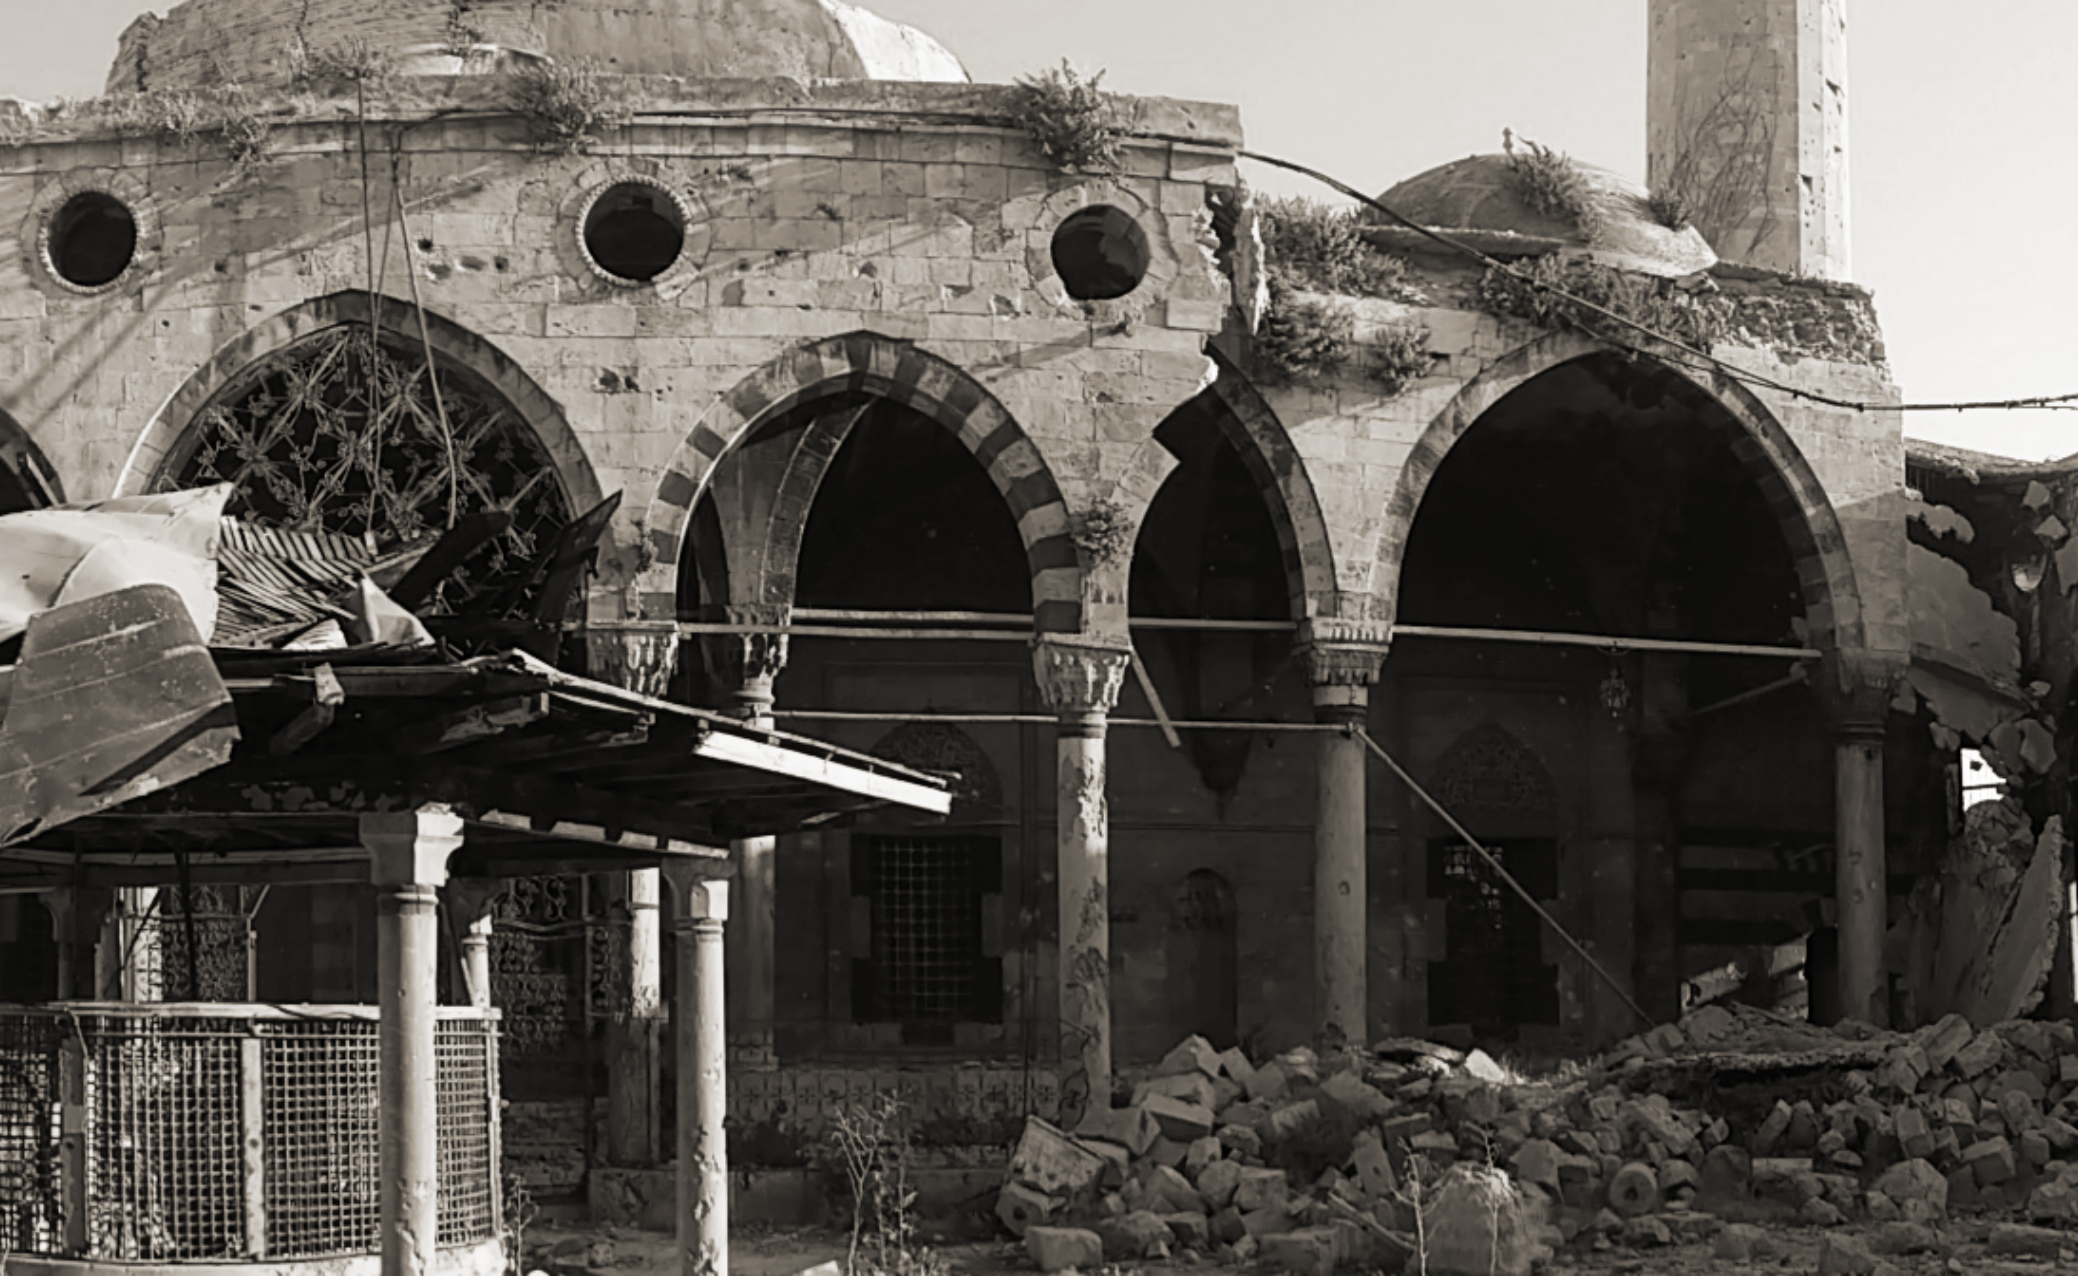
مسجد العادلية، الرواق الخارجي. تاريخ التصوير: ١٦ كانون الثاني/يناير ٢٠١٧ © 2017 UNESCO/G. Khawam
