# حالة التراث الثقافي في مدينة حلب القديمة

## خمس سنوات من النزاع

منظمة الأمم المتحدة  
للتربية والعلم والثقافة

تحليل شامل للأضرار التي أصابت مدينة حلب  
القديمة اعتماداً على مقارنة صور التقطتها سواتل  
في مواقع مختلفة

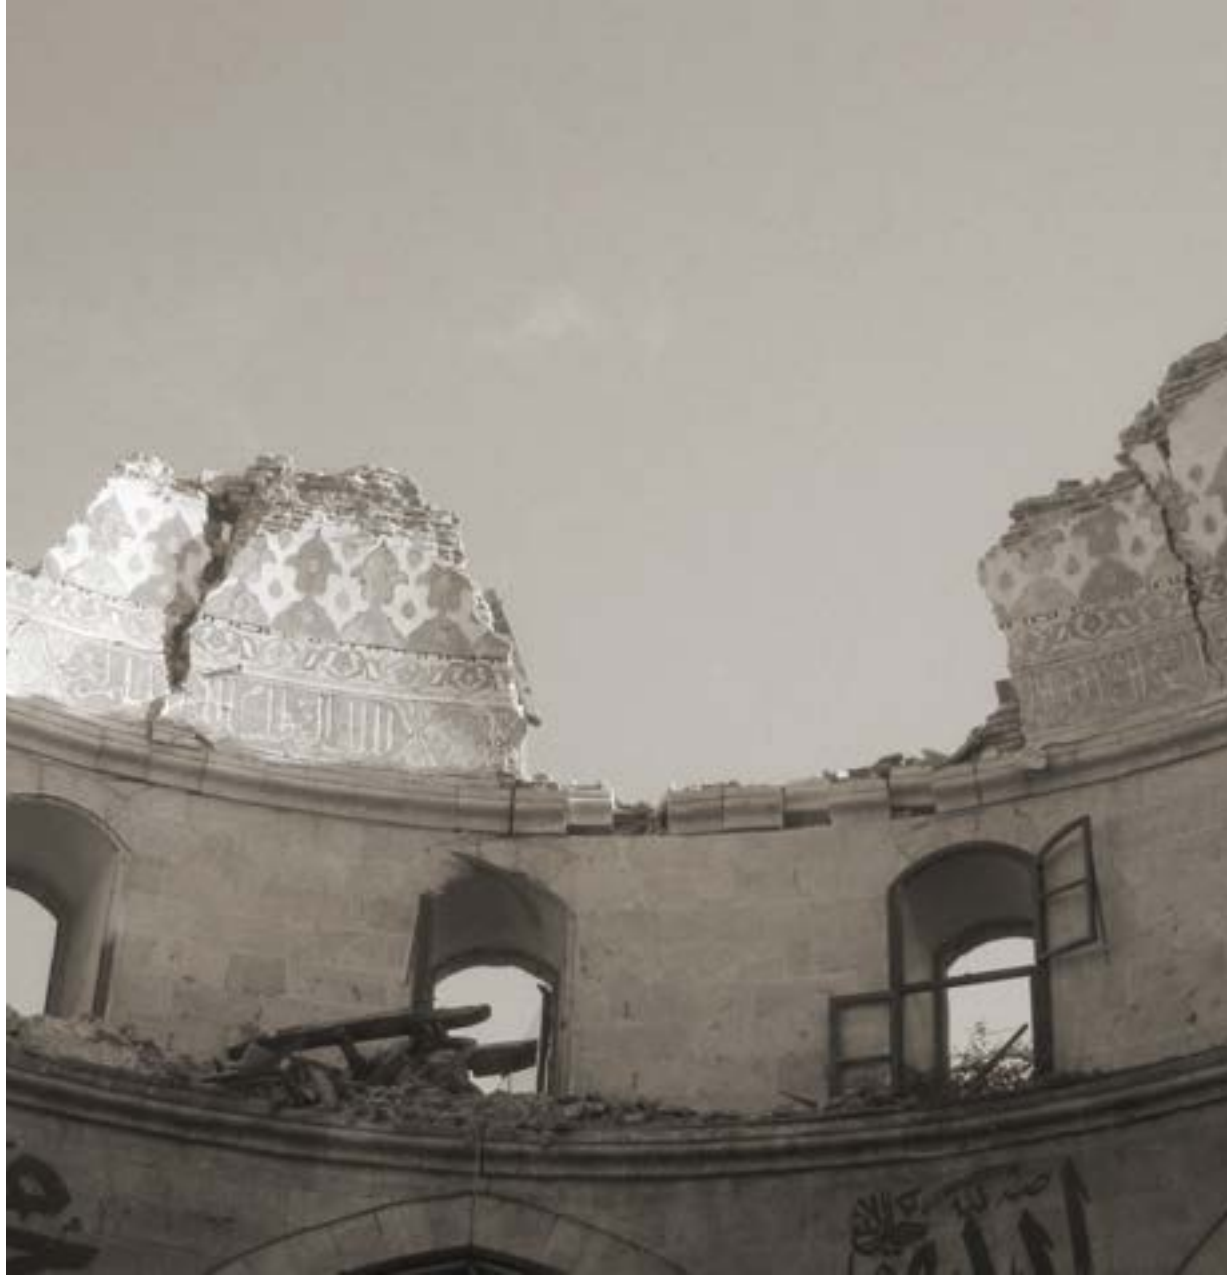
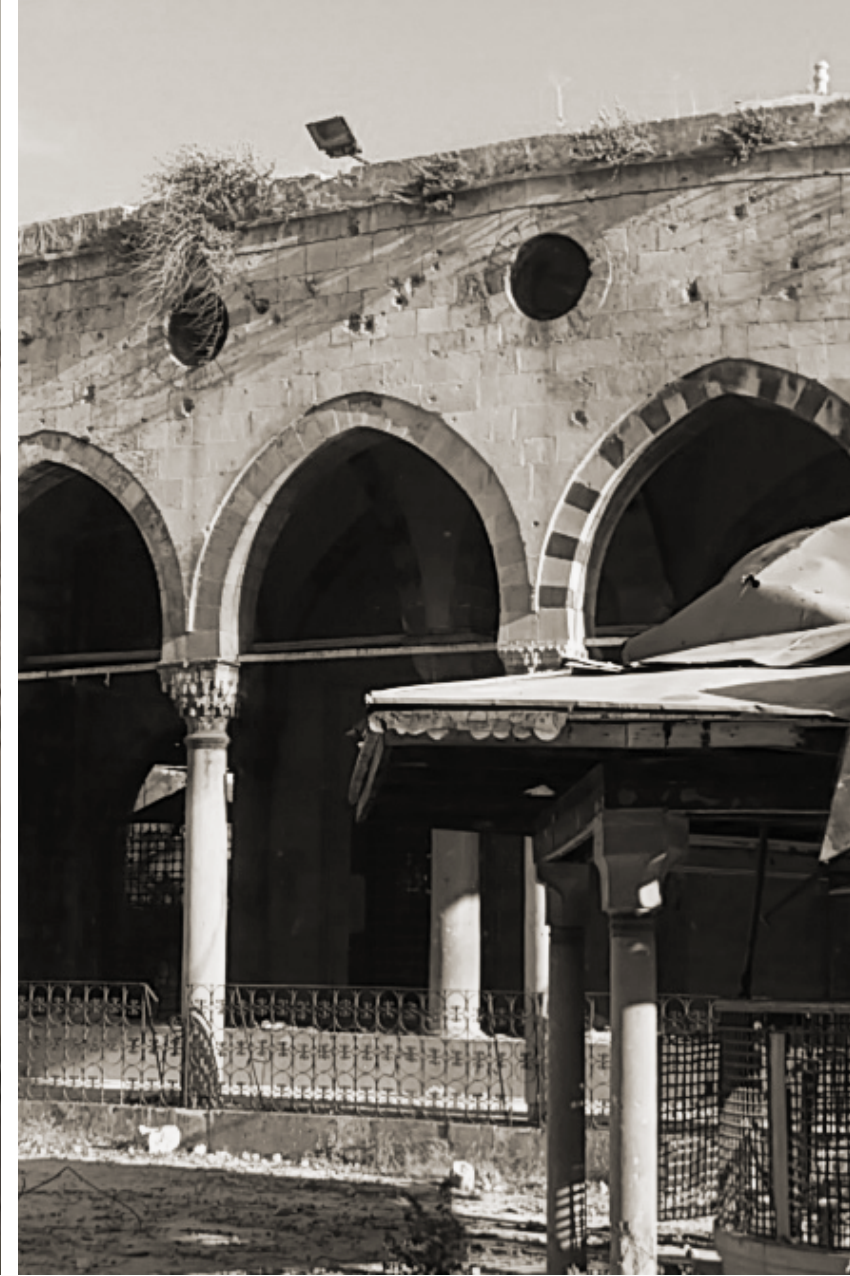
مسجد العادلية، قبة قاعة المصلّى. تاريخ التصوير: ١٦ كانون الثاني/يناير ٢٠١٧ © 2017 UNESCO/C. Menegazzi

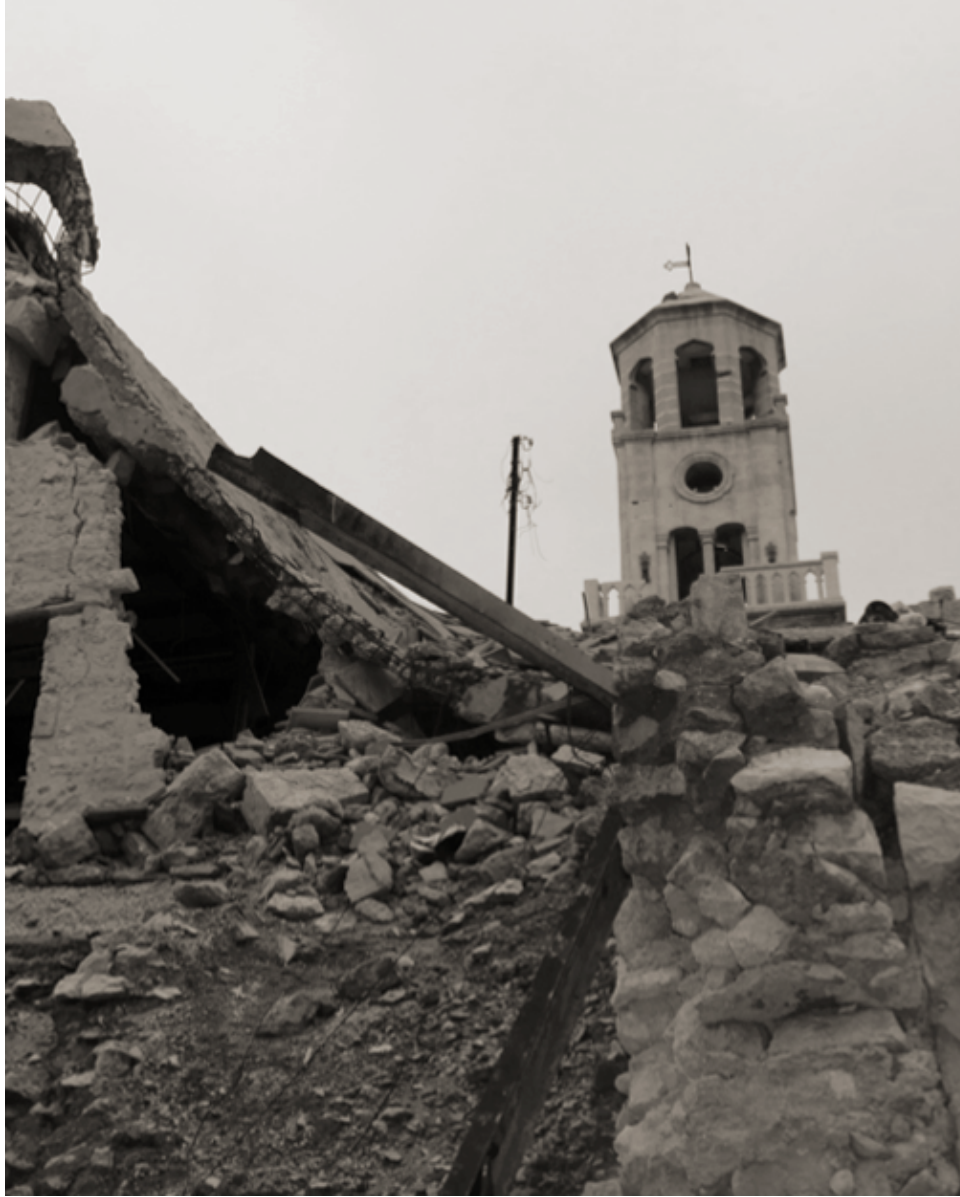
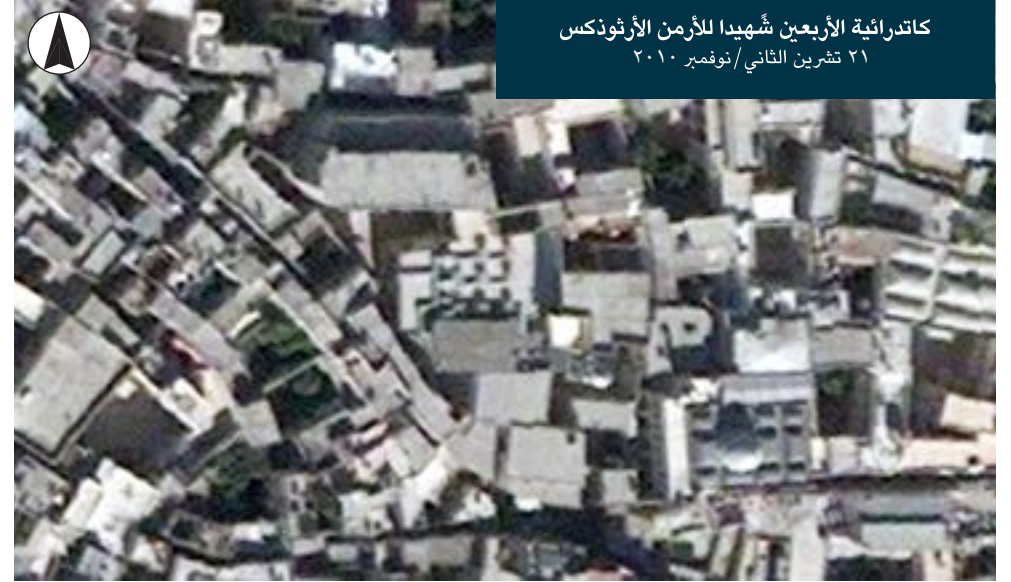
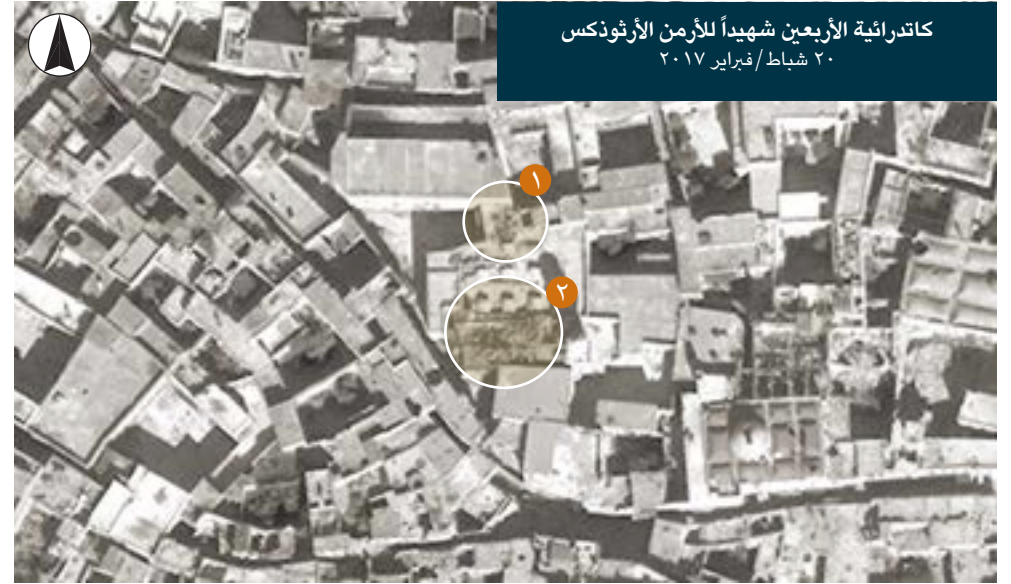
كاتدرائية الأربعين شهيداً للأرمن الأرثوذكس  
٢٠ شباط/فبراير ٢٠١٧

هناك أنقاض مرئية على السطح وخاصةً على طرفه الشمالي (انظر الشكل ٤٣، نقطة الضرر ١) ولكن يبدو أن هيكل المبنى سليم، بما في ذلك برج الأجراس. وأصيب المبنى الجنوبي الملحق بالكاتدرائية بضرر جسيم (انظر الشكل ٤٣، نقطة الضرر ٢) ولربما يؤثر ذلك على المبنى الرئيسي في أماكن التقائهما.

- ١ أنقاض على السطح
- ٢ المبنى الجنوبي الجسيم الضرر

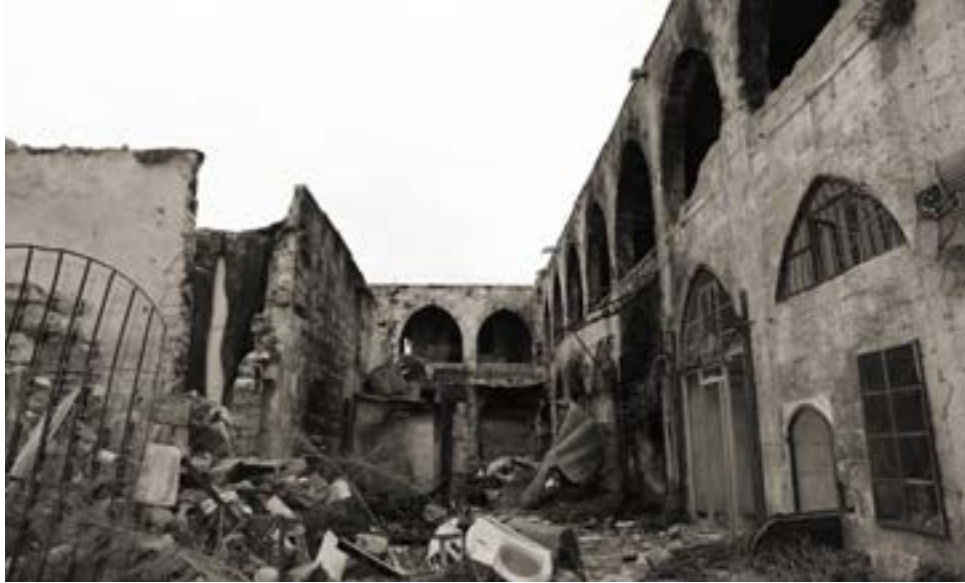
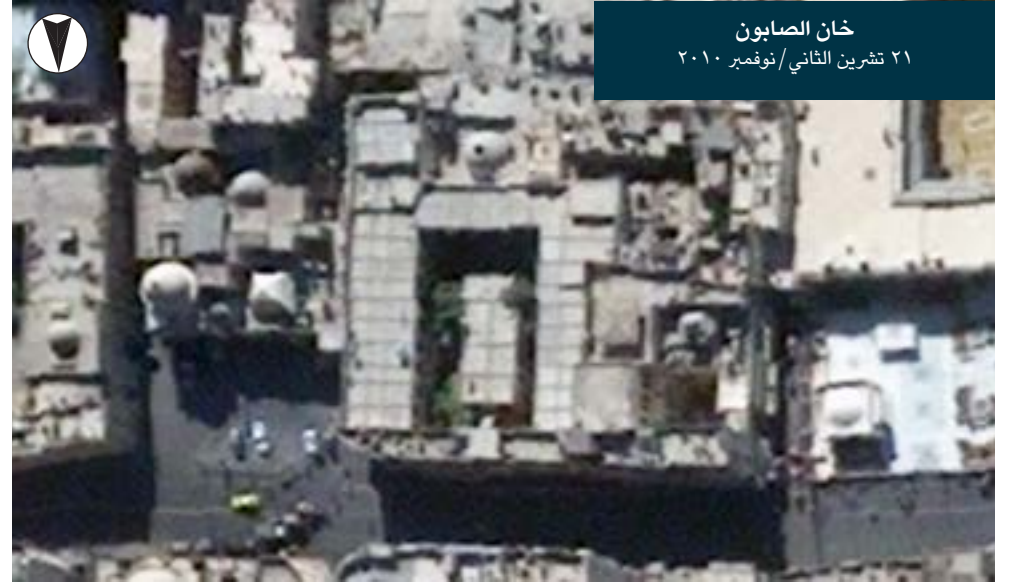
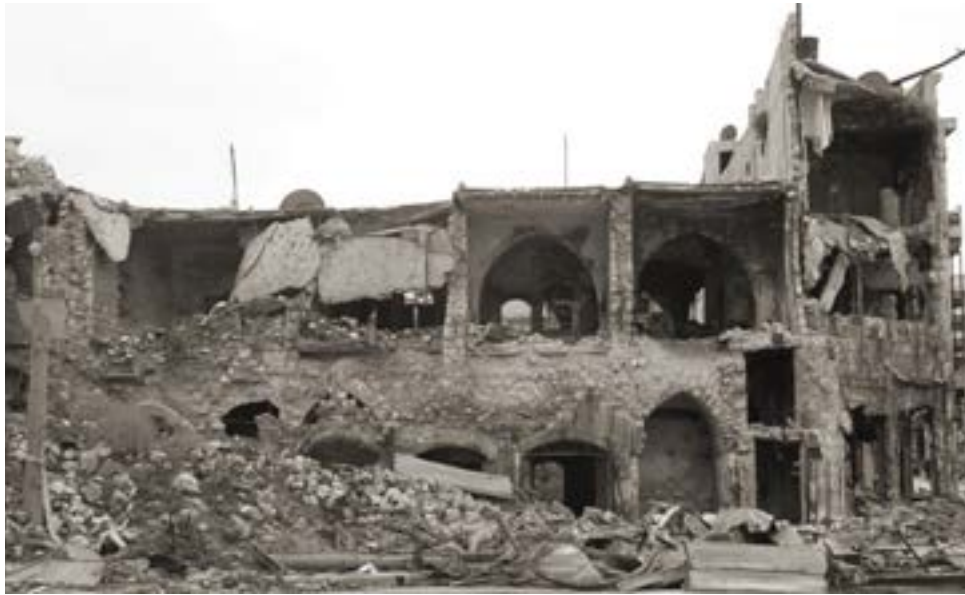
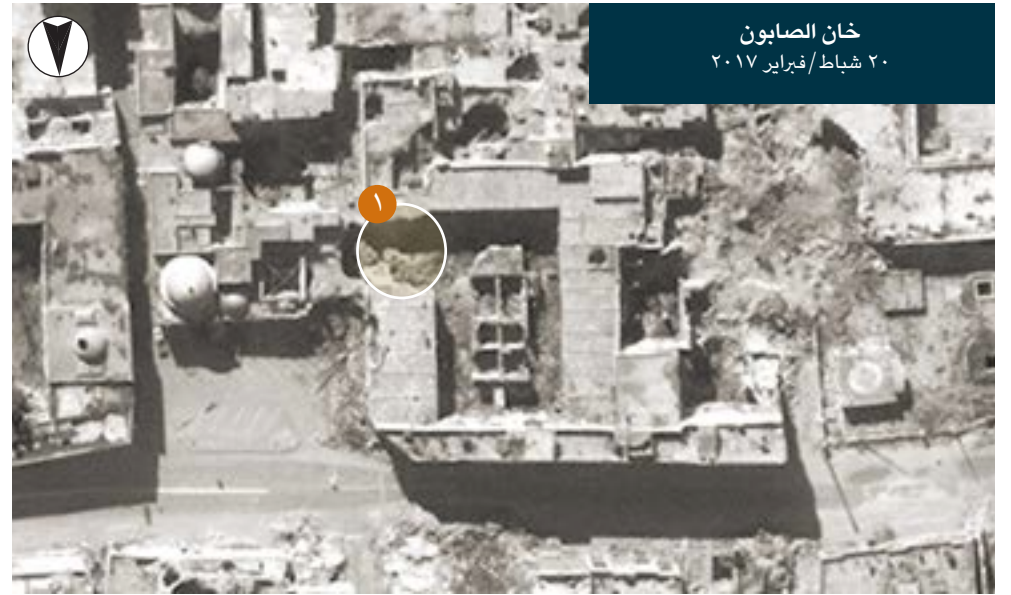
خان الصابون  
٢٠ شباط / فبراير ٢٠١٧

الشكل ٤٤ والشكل ٤٥. خان الصابون. في أعلى اليمين (الصورة قبل الضرر): ٢١ تشرين الثاني / نوفمبر ٢٠١٠ DigitalGlobe © (المصدر: وزارة الخارجية الأمريكية، ترخيص نكست فيو). وفي أسفل اليمين (الصورة بعد الضرر): ٢٠ شباط / فبراير ٢٠١٧ DigitalGlobe © (المصدر: وزارة الخارجية الأمريكية، ترخيص نكست فيو). الصور الأرضية. في أعلى اليسار: ساحة خان الصابون. تاريخ التصوير: ١٦ كانون الثاني / يناير ٢٠١٧ UNESCO/C. © 2017 Menegazzi. وفي أسفل اليسار: الواجهة الشرقية. تاريخ التصوير: ١٦ كانون الثاني / يناير ٢٠١٧ UNESCO/C. Menegazzi. © 2017

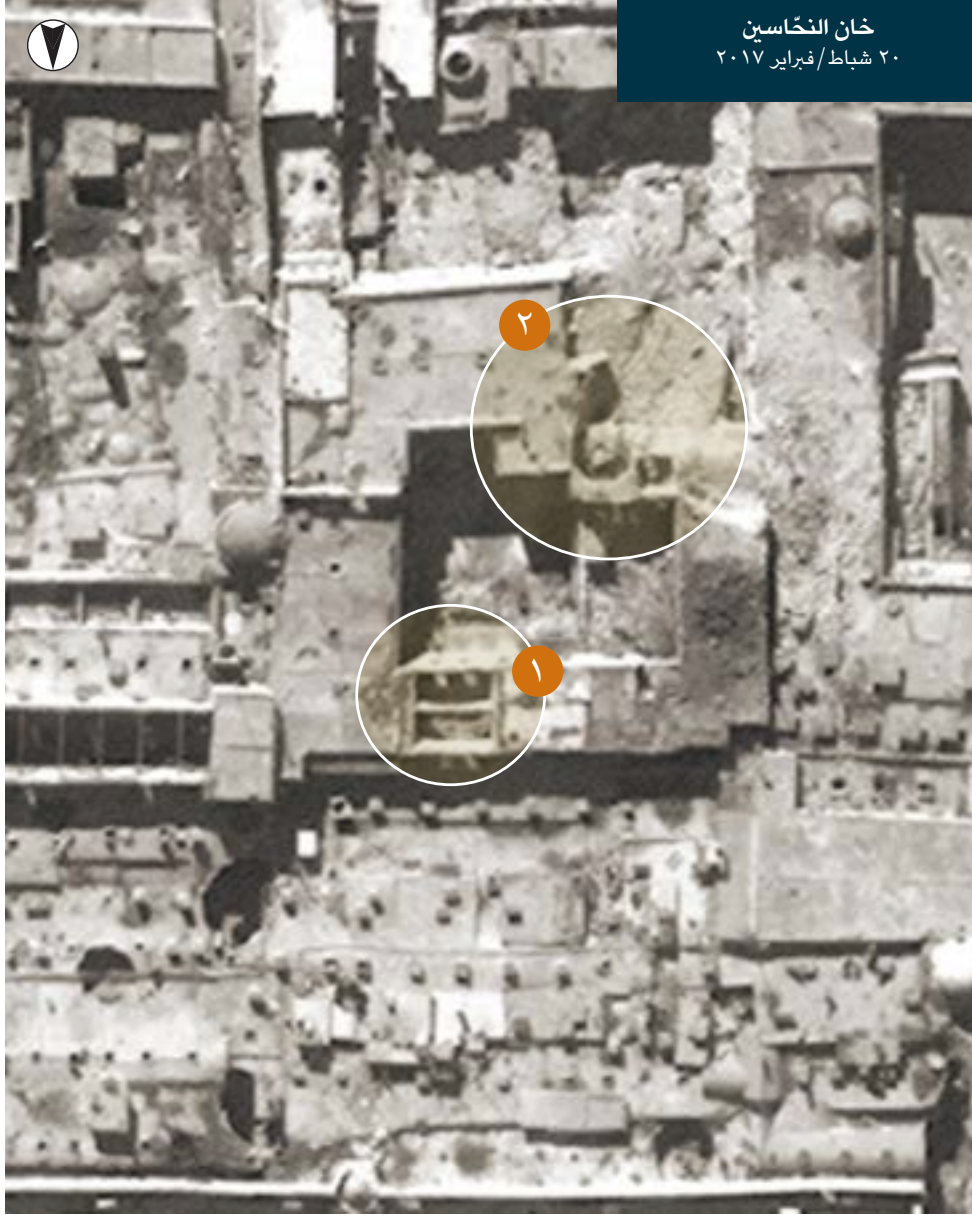
خان النحاسين  
٢٠ شباط / فبراير ٢٠١٧

الشكل ٤٦ والشكل ٤٧. خان النحاسين. في اليمين (الصورة قبل الضرر): ٢٣ أيلول / سبتمبر ٢٠١٣ © 2013 DigitalGlobe. في اليسار (الصورة بعد الضرر): ٢٠ شباط / فبراير ٢٠١٧ © 2017 DigitalGlobe (المصدر: وزارة الخارجية الأمريكية، ترخيص نكست فيو).

١ انهدم القسم الشمالي من السقف  
٢ تدمرت الزاوية الجنوبية الغربية

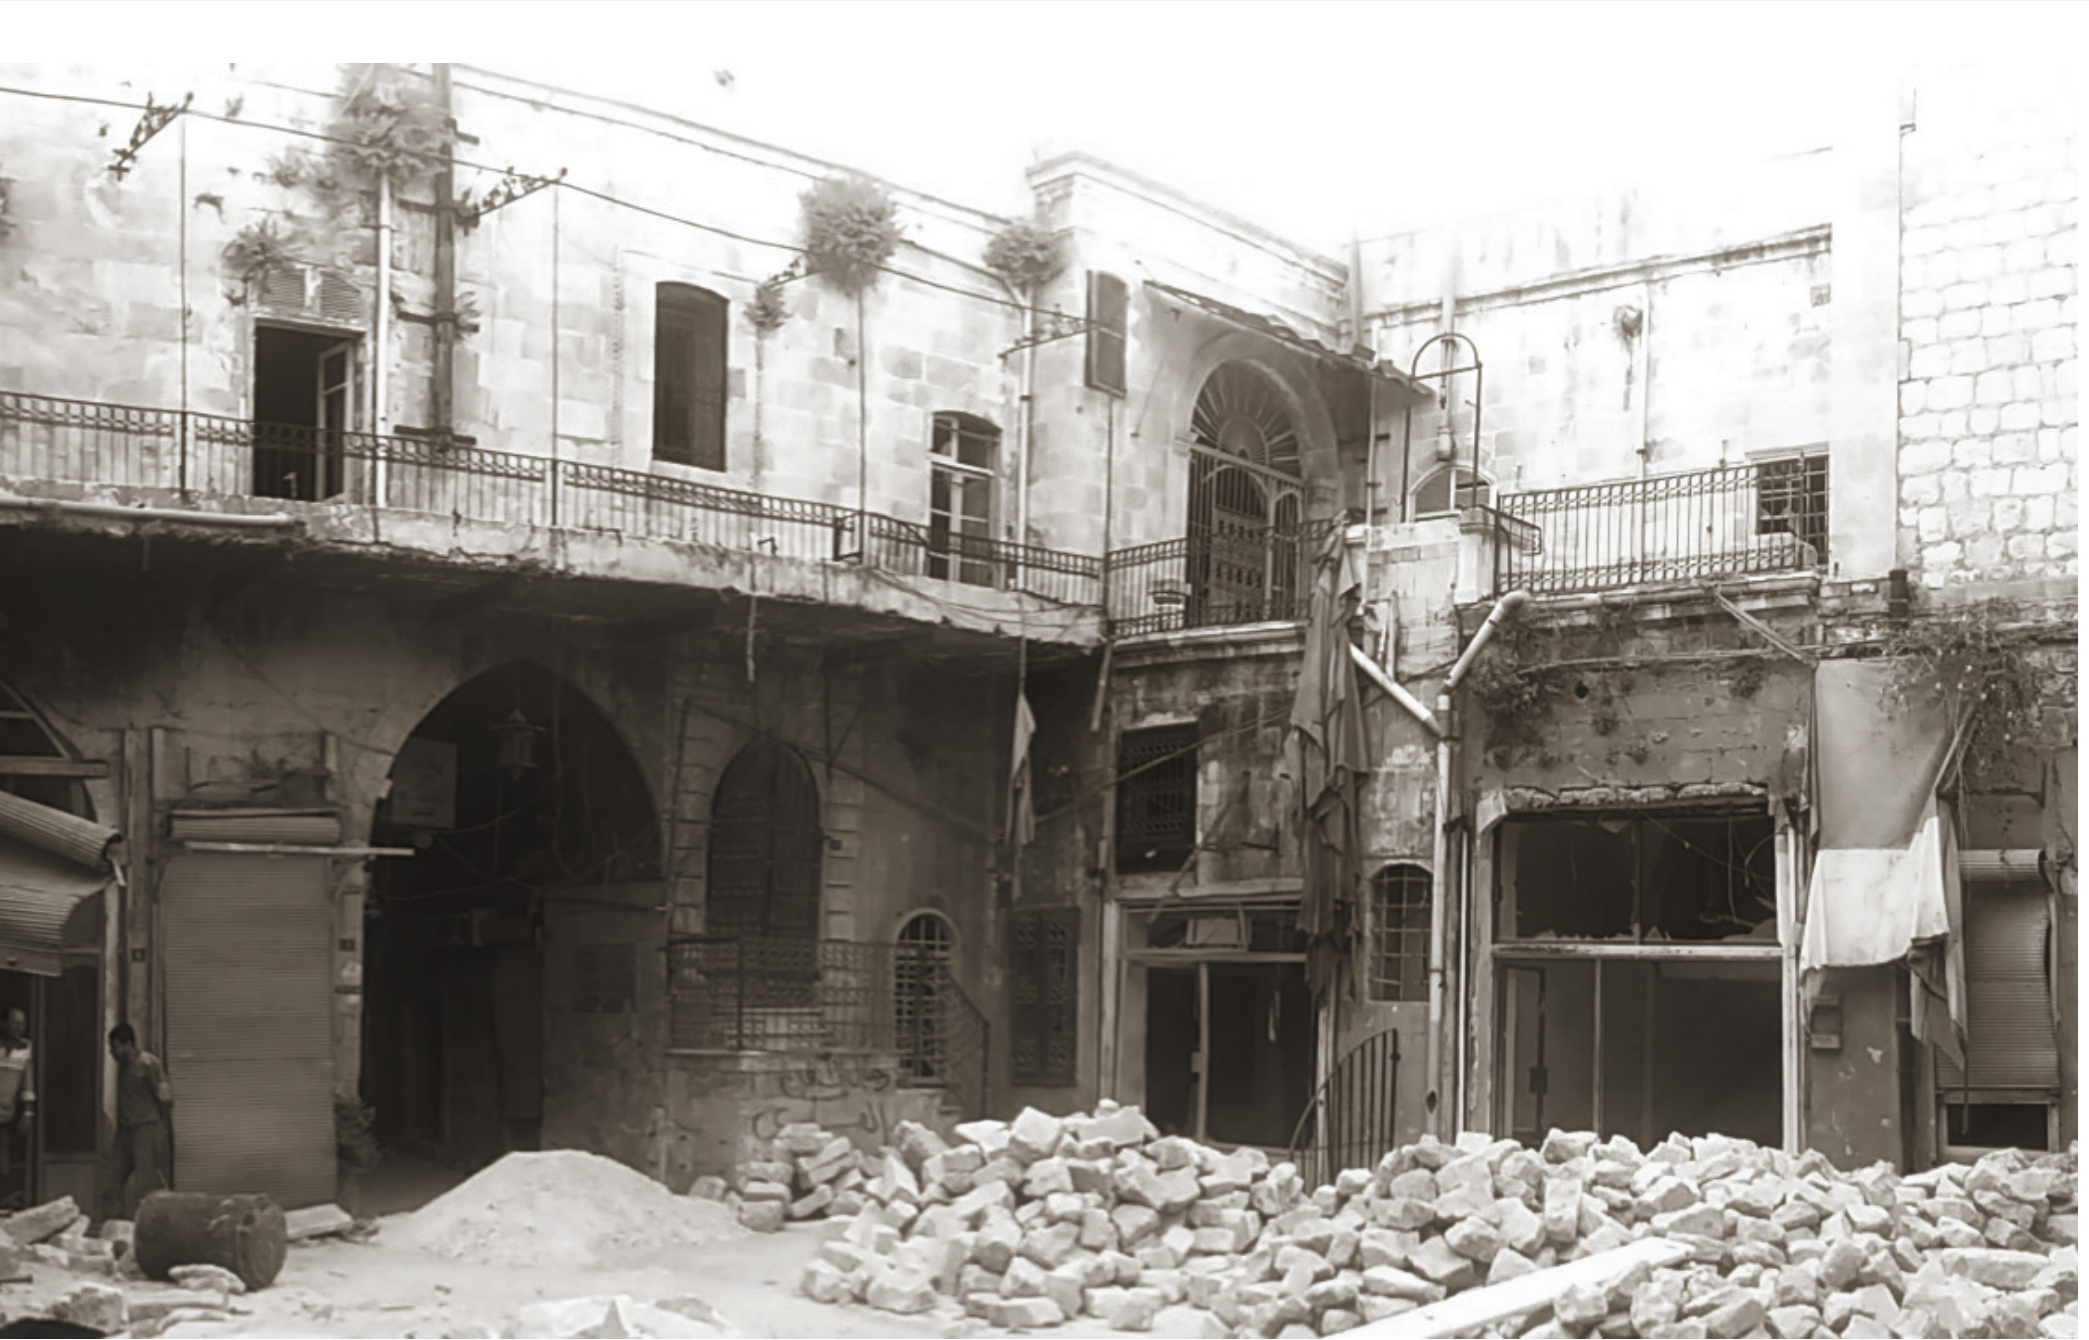
ساحة خان النحاسين. تاريخ التصوير: ١٤ حزيران/يونيو ٢٠١٧ © UNESCO/M. Samman

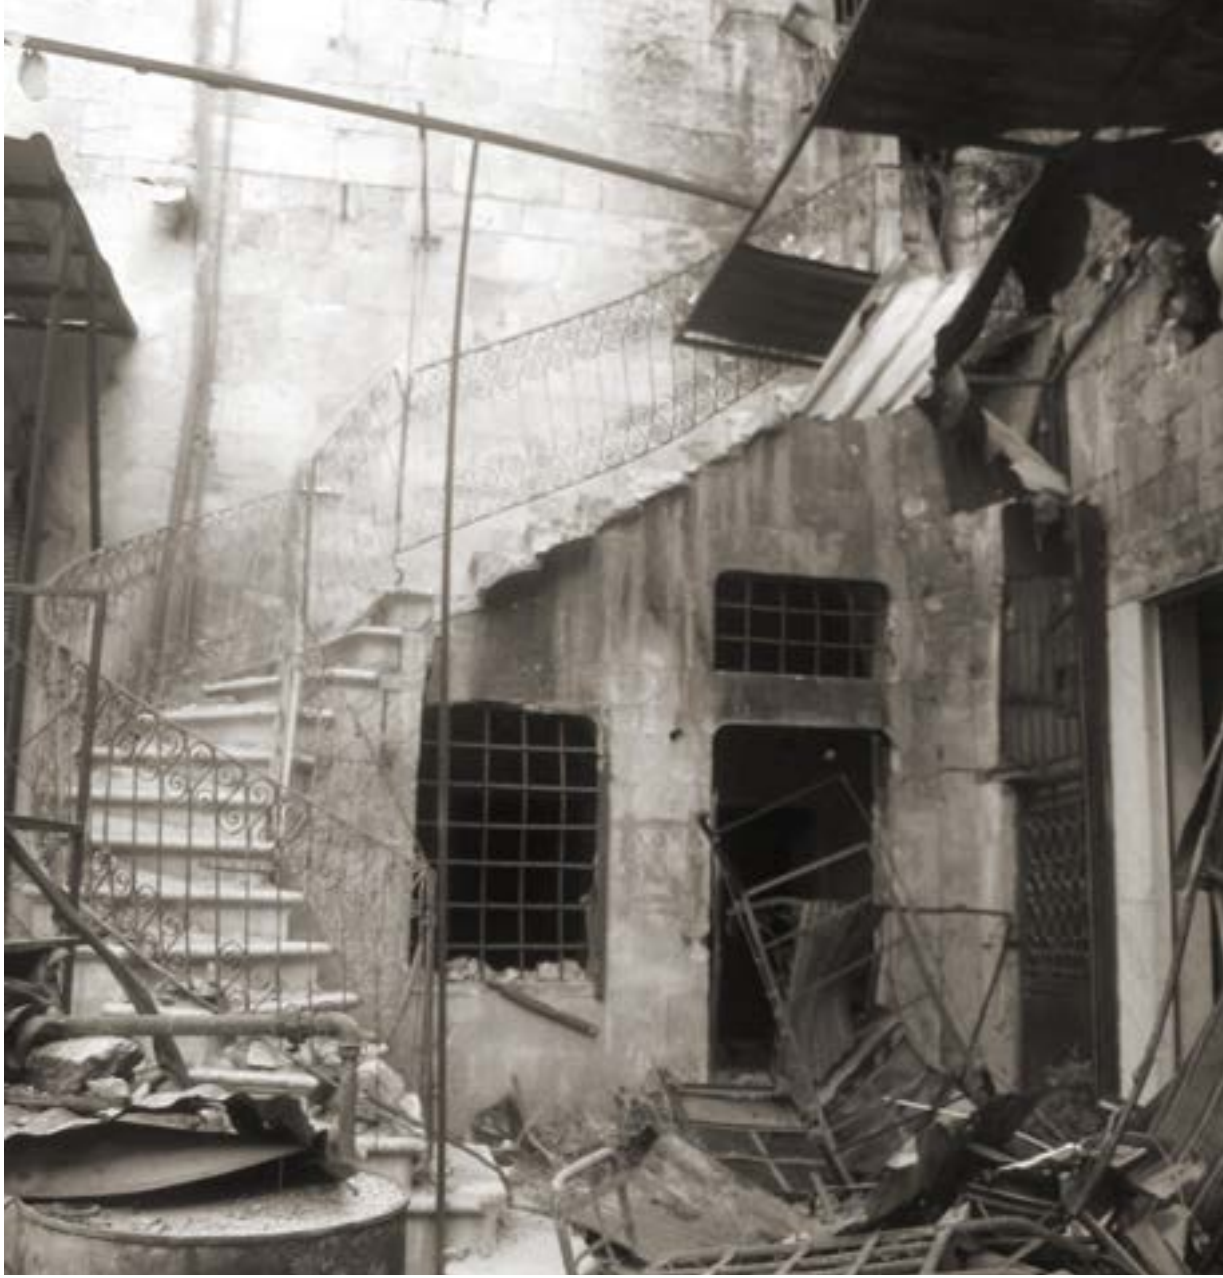
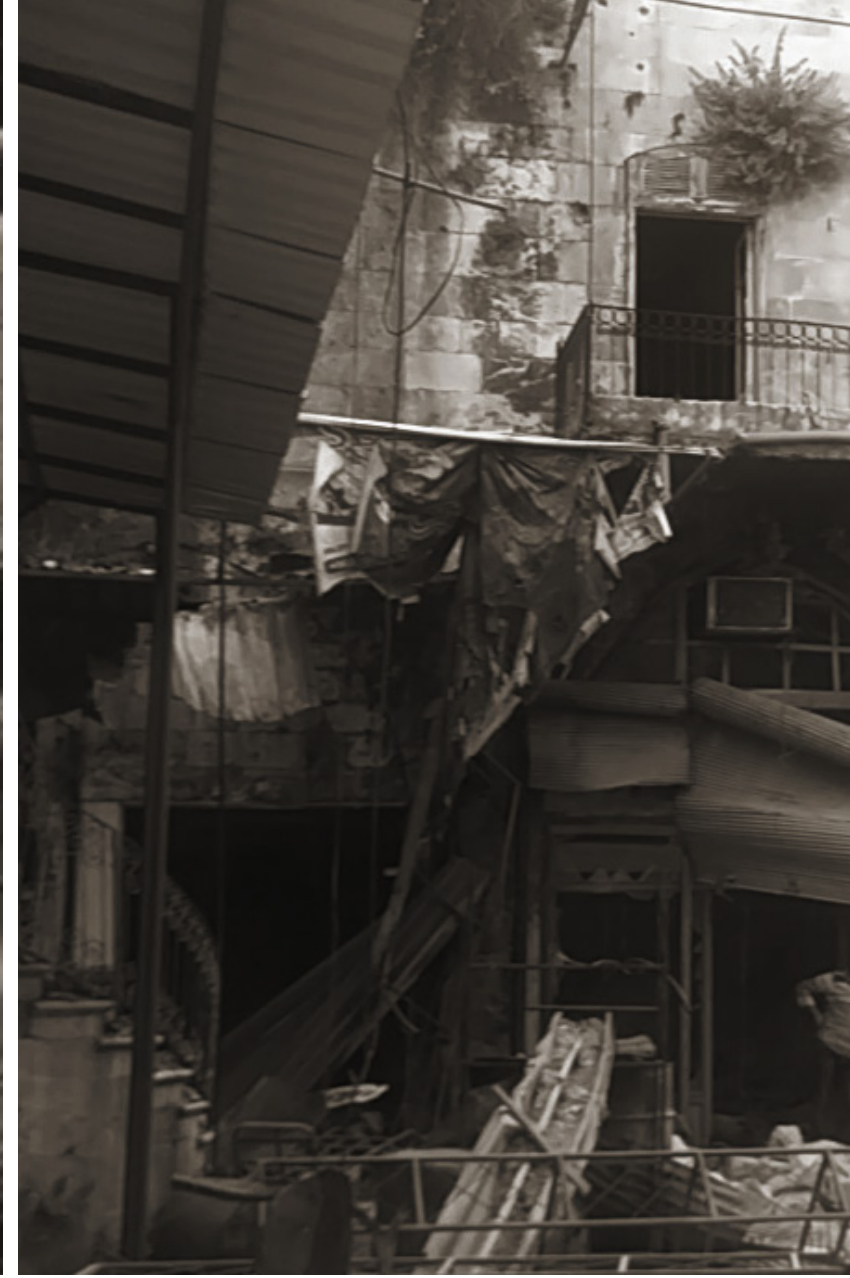
خان النحاسين. الزاوية الشمالية الشرقية في الساحة. تاريخ التصوير: ١٤ حزيران/ يونيو ٢٠١٧ © UNESCO/M. Samman

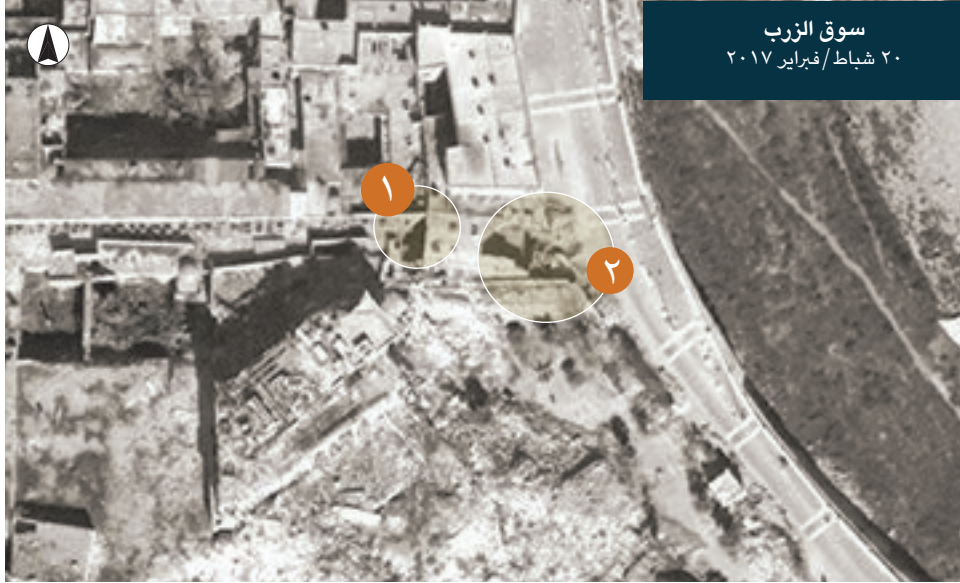
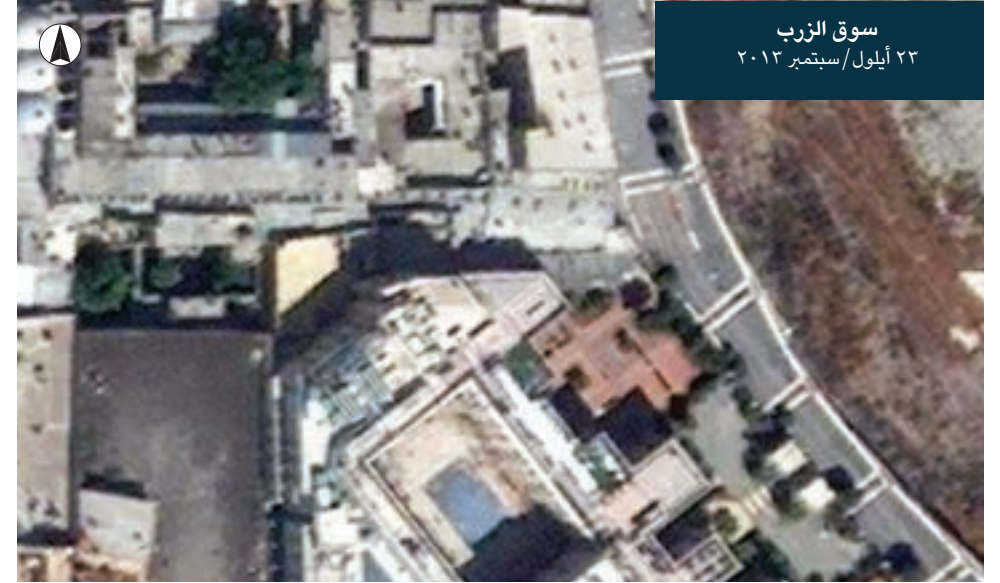
نظراً لكون سوق الزرب أحد أهم الأسواق المقببة في حي المدينة، ونظراً لموقعه عند المدخل الشرقي لهذه المنطقة الهامة من المدينة، تُصنّف الخسارة التاريخية الإجمالية في فئة الخسارة الجسيمة.

٢ المباني التي تشرف مدخل السوق (ضرر جسيم)

١ الصف الشمالي من سوق الزرب (ضرر معتدل)

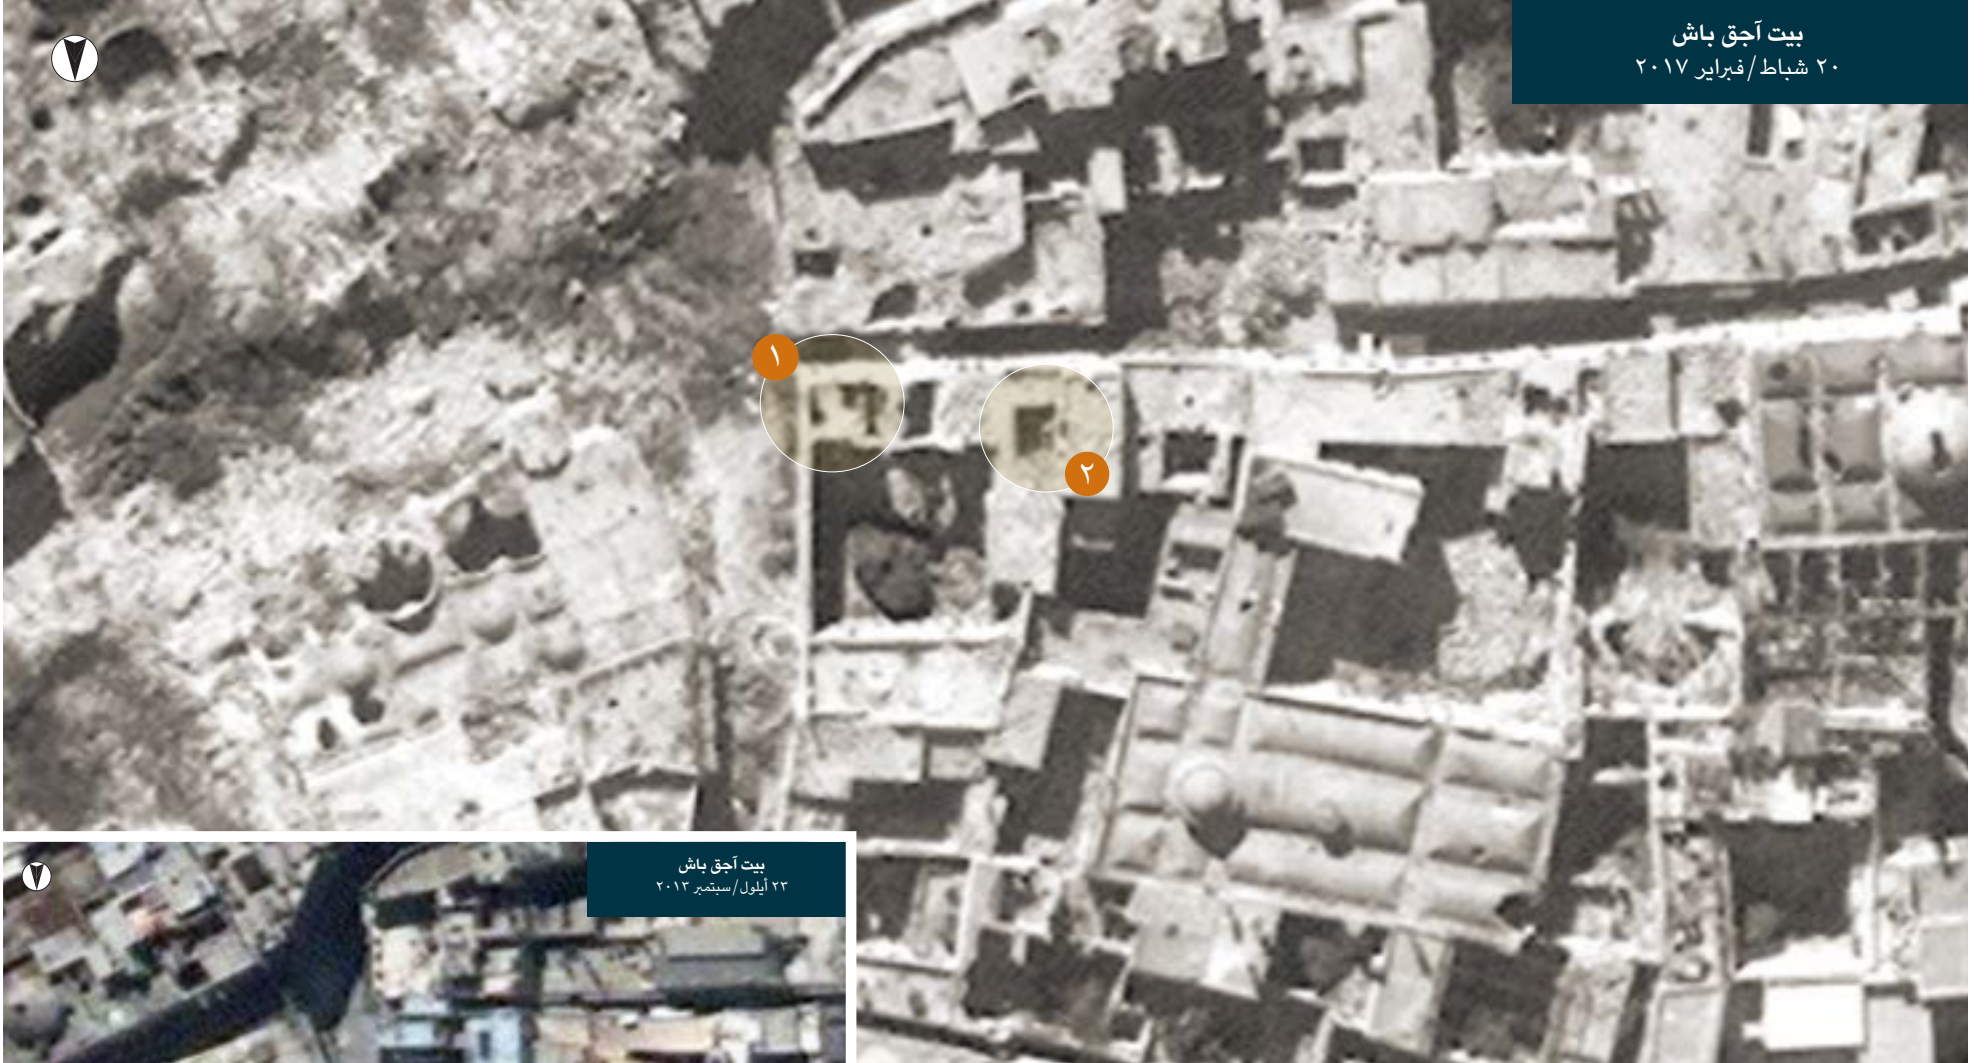
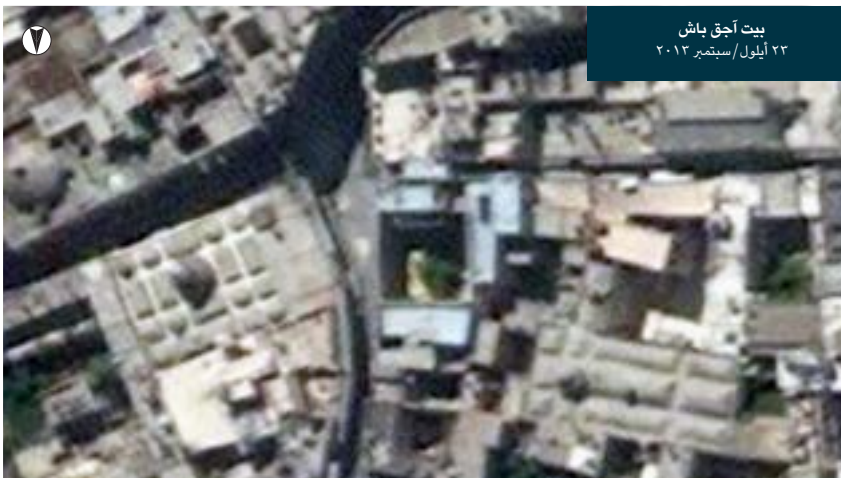
الشكل ٥٠ والشكل ٥١. بيت أجق باش. في أسفل اليسار (الصورة قبل الضرر): ٢٣ أيلول / سبتمبر ٢٠١٣ DigitalGlobe © 2013 (المصدر: وزارة الخارجية الأمريكية، ترخيص نكست فيو). الصفحة الكاملة (الصورة بعد الضرر): ٢٠ شباط / فبراير ٢٠١٧ DigitalGlobe © 2017 (المصدر: وزارة الخارجية الأمريكية، ترخيص نكست فيو).

يثبت جلياً وجود الأنقاض حول الجدران، ويظهر الضرر الجسيم على سطح المبنى ويبدو أن قسماً صغيراً منه انهدم في الجنوب الشرقي (انظر الشكل ٥١، نقطة الضرر ١). ويَحْمَن وجود فجوة في الزاوية الجنوبية الغربية من السقف (انظر الشكل ٥١، نقطة الضرر ٢). ونظراً لنوعية هذا التقييم، لا يمكن تقدير مدى التأثير على محتويات المتحف. وللمزيد من المعلومات، راجع نشرة المديرية العامة للآثار والمتاحف عن حالة المتاحف (المرجع DGAM 2016a).

١ أصاب الضرر سقف البناء وانهدم قسم صغير من زاوية المبنى الجنوبية الشرقية

٢ أصاب الضرر زاوية المبنى الجنوبية الغربية

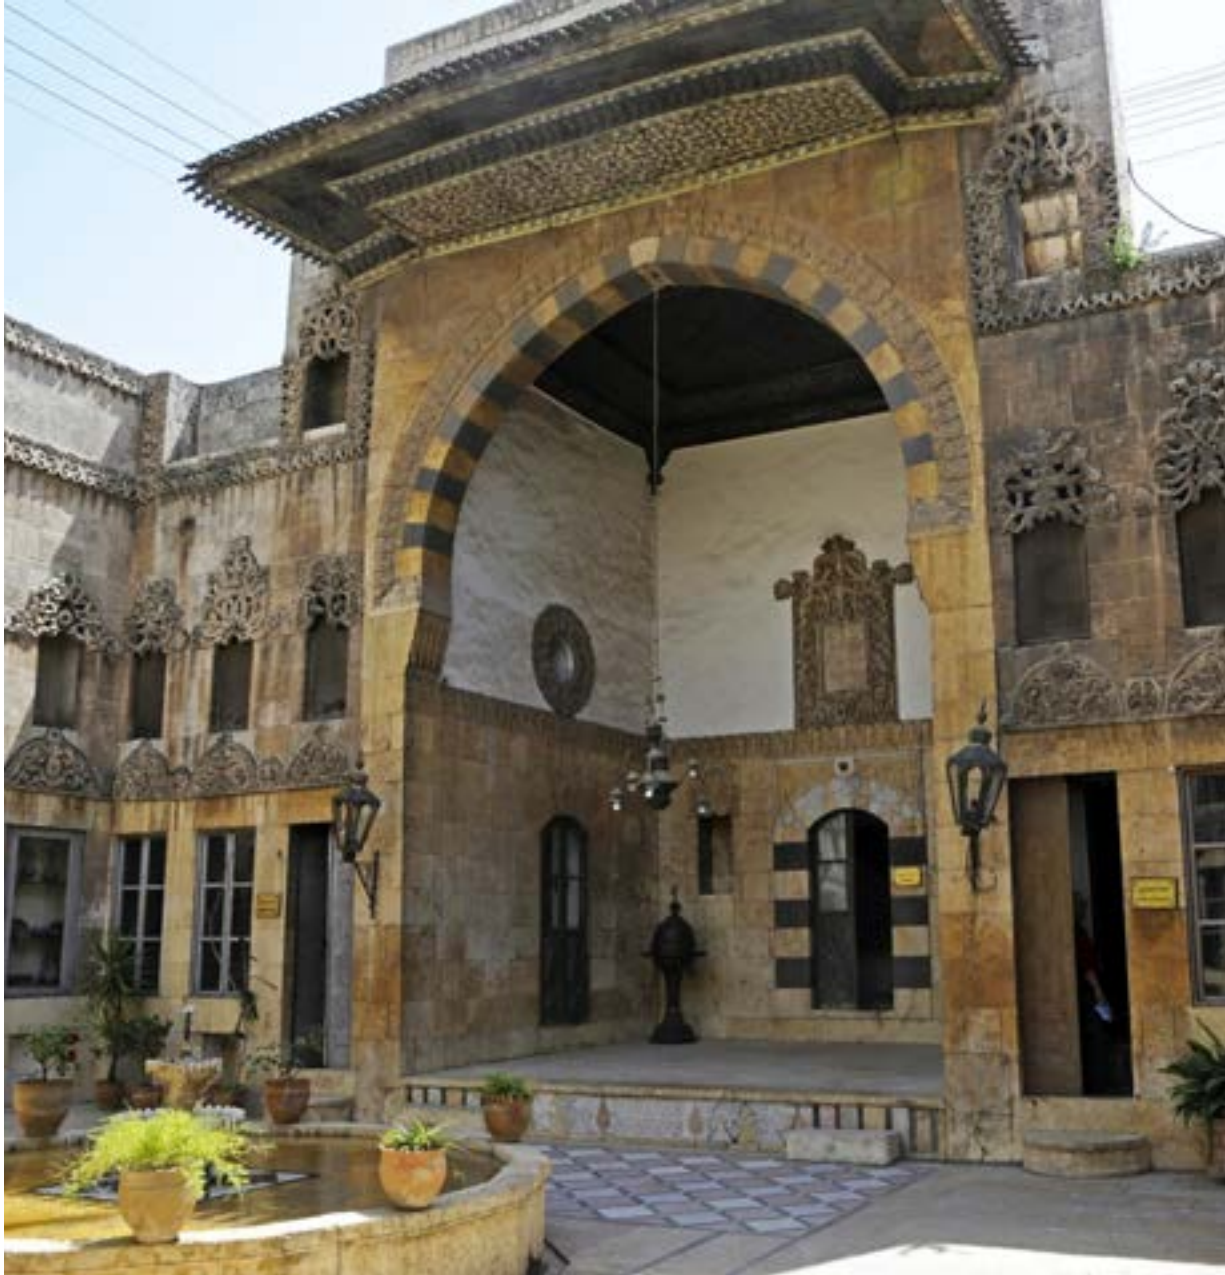
الإيوان الجنوبي المتضرر في متحف الفنون والتقاليد الشعبية (بيت أجق باش). تاريخ التصوير: ١٦ كانون الثاني/يناير ٢٠١٧ © UNESCO/C. Menegazzi

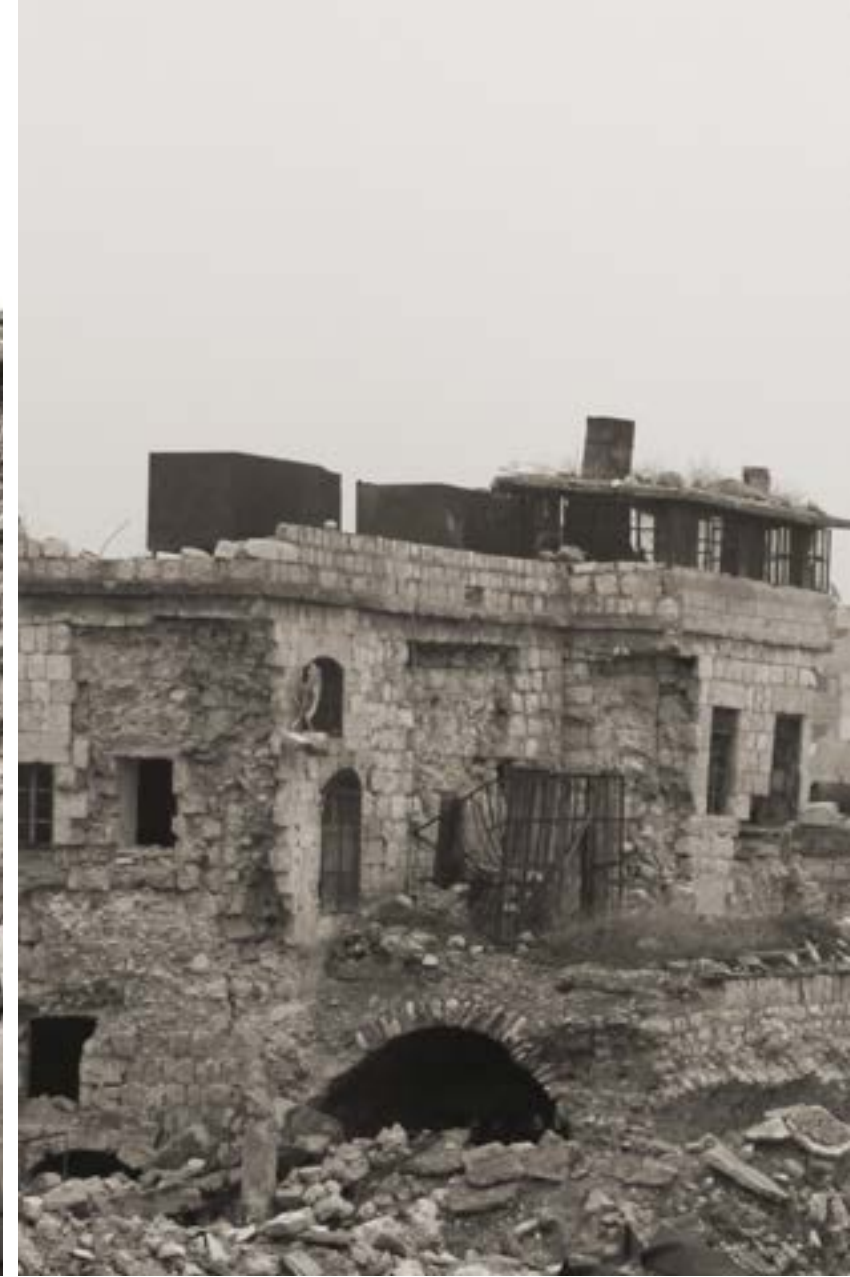
متحف الفنون والتقاليد الشعبية، الزاوية الجنوبية الغربية. تاريخ التصوير: ١٦ كانون الثاني /يناير ٢٠١٧ © UNESCO/C. Menegazzi
