# حالة التراث الثقافي في مدينة حلب القديمة

## خمس سنوات من النزاع

منظمة الأمم المتحدة  
للتربية والعلم والثقافة

تحليل شامل للأضرار التي أصابت مدينة حلب  
القديمة اعتماداً على مقارنة صور التقطتها سواتل  
في مواقع مختلفة

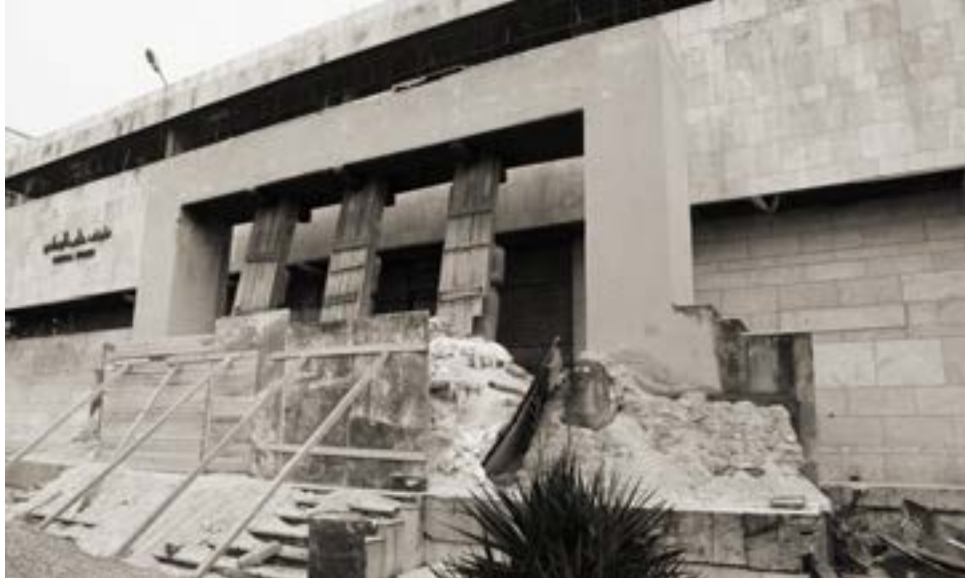
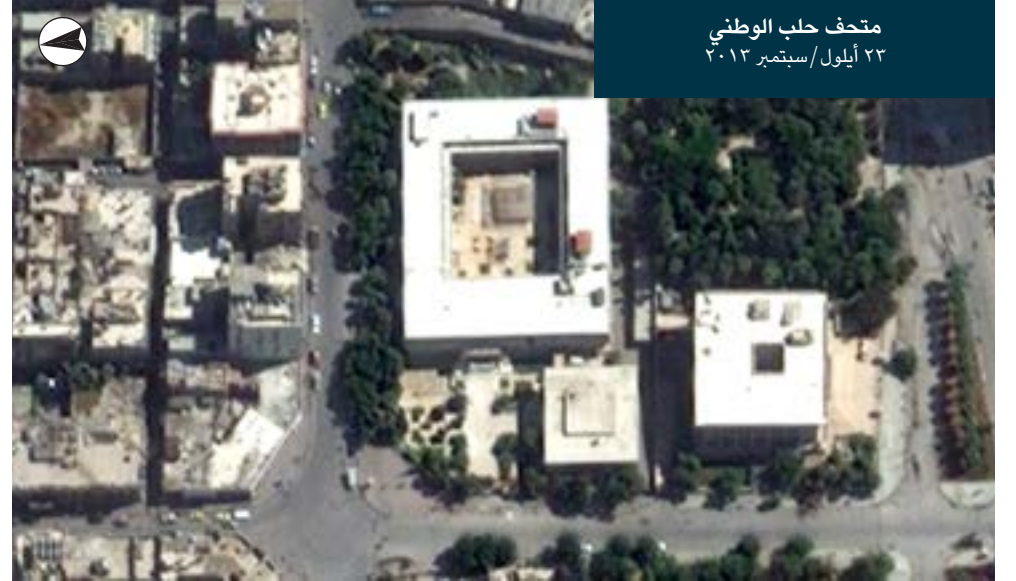
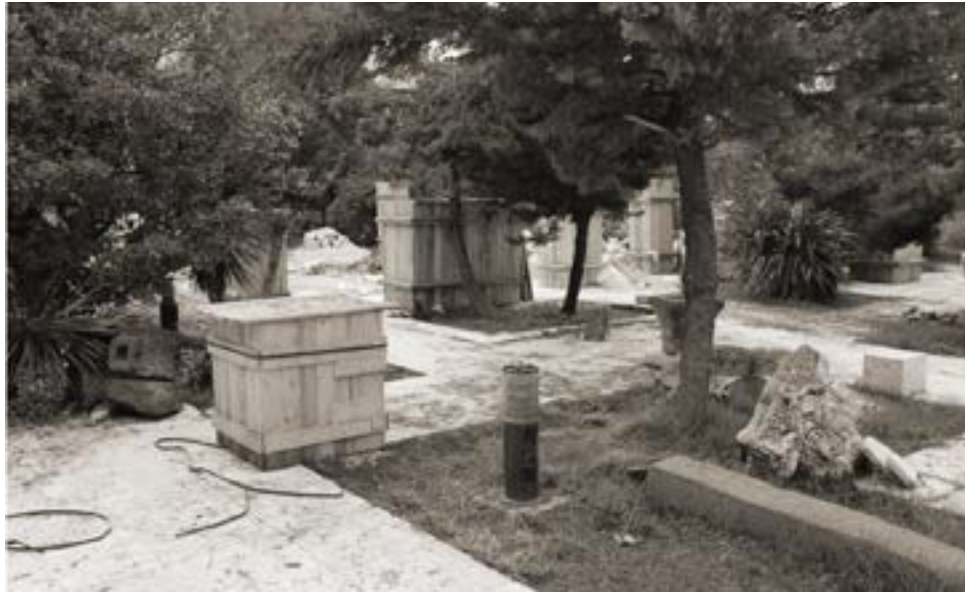
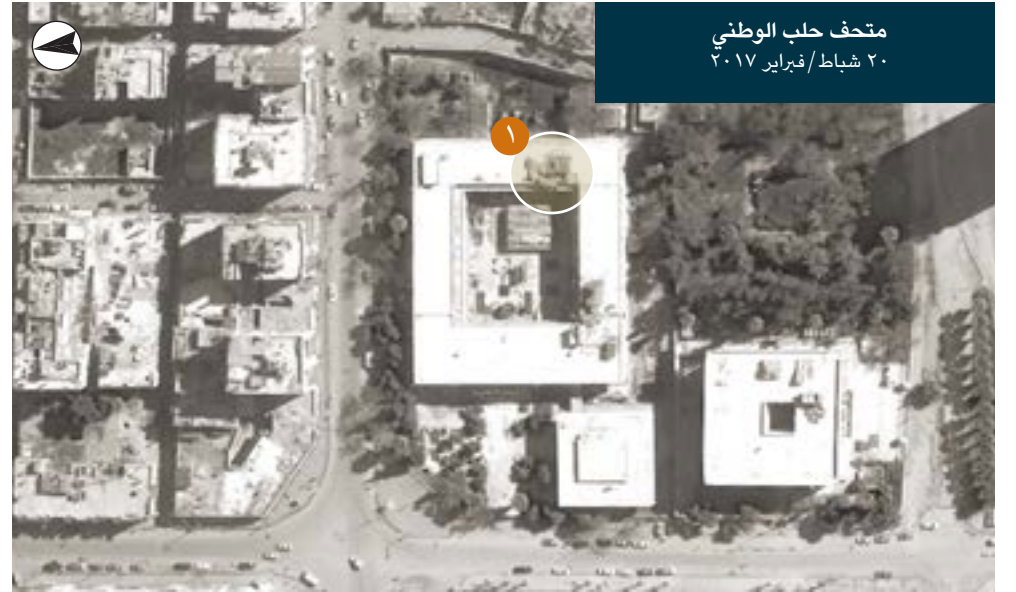
لم يظهر الضرر على المبنى في عام ٢٠١٤ عند فحص الصور الساتلية، بالرغم من استلام تقارير عن الضرر آنذاك. وفي سنة ٢٠١٧ ظهر الضرر في قسم من السقف على طرفه الشرقي (انظر الشكل ٥٣، نقطة الضرر ١)، ويُحَمَّن أن الجدران المتاخمة أصيبت أيضاً بالضرر لأن الأنقاض مرئية عند قاعدتها. كما يَحَمَّن أن الضرر أصاب قسماً آخراً من السقف في الطرف الجنوبي. كما تضرّرت الرقعة المسقوفة في الساحة الداخلية (حماية منحوتات)، بيد أنها رُمِّمت بين ٢٠١٦ و ٢٠١٧. ويُشاهد أثر إصابات على الممشى المؤدي إلى المتحف، ولكن لا يمكن التأكد من الإصابات الممكنة على المنحوتات المحفوظة في الموقع. وقد تثبت رقعة بيضاء عند المدخل (مرئية في صورة أيلول/سبتمبر ٢٠١٦) تقارير المديرية العامة للآثار والمتاحف عن أضرار أصابت المدخل (المرجع (DGAM, 2016b)). ولا يمكن تقييم الضرر الذي أصاب مجموعة الآثار اعتماداً على الصور الساتلية، بيد أن المديرية العامة للآثار والمتاحف نشرت تقريراً مكرّساً لهذا الموضوع (المرجع (DGAM, 2016a))، كما نشر الأمين السابق تقريراً (المرجع (Kanjou, 2016)).

١ الطرف الشرقي من السقف مصاب بالضرر

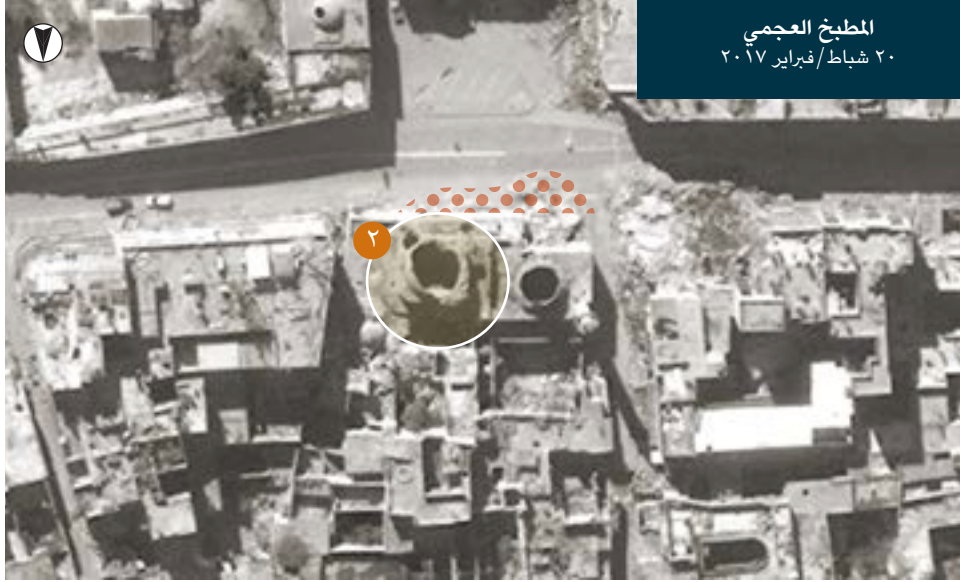
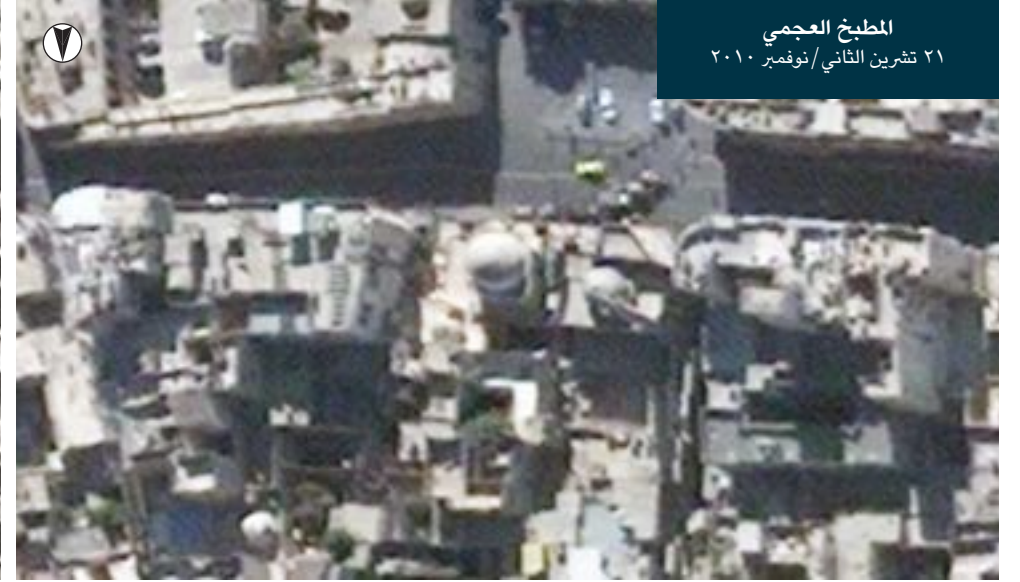
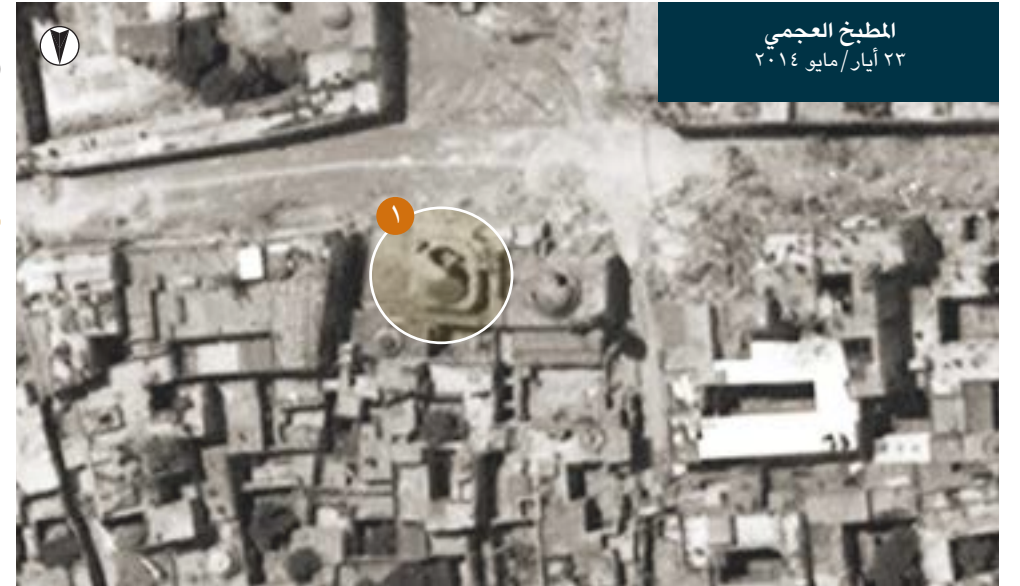
أصيب المبنى بضرر جسيم. انهدمت القبة كما يبدو ذلك في الشكل ٥٦ (نقطة الضرر ٢)، واستمر الضرر ممتداً منذ ٢٠١٤ (نقطة الضرر ١، انظر الشكل ٥٥). وانخفض قسم من السقف وتدلّ أكوام الأنقاض والركام على السطح وعند أسفل الجدران على المزيد من الضرر الهيكلي (انظر الشكل ٥٦، نقطة الضرر ٢).

أنقاض مرئية

٢ كامل انهدام القبة في عام ٢٠١٧

١ إصابة القبة بضرر في عام ٢٠١٤

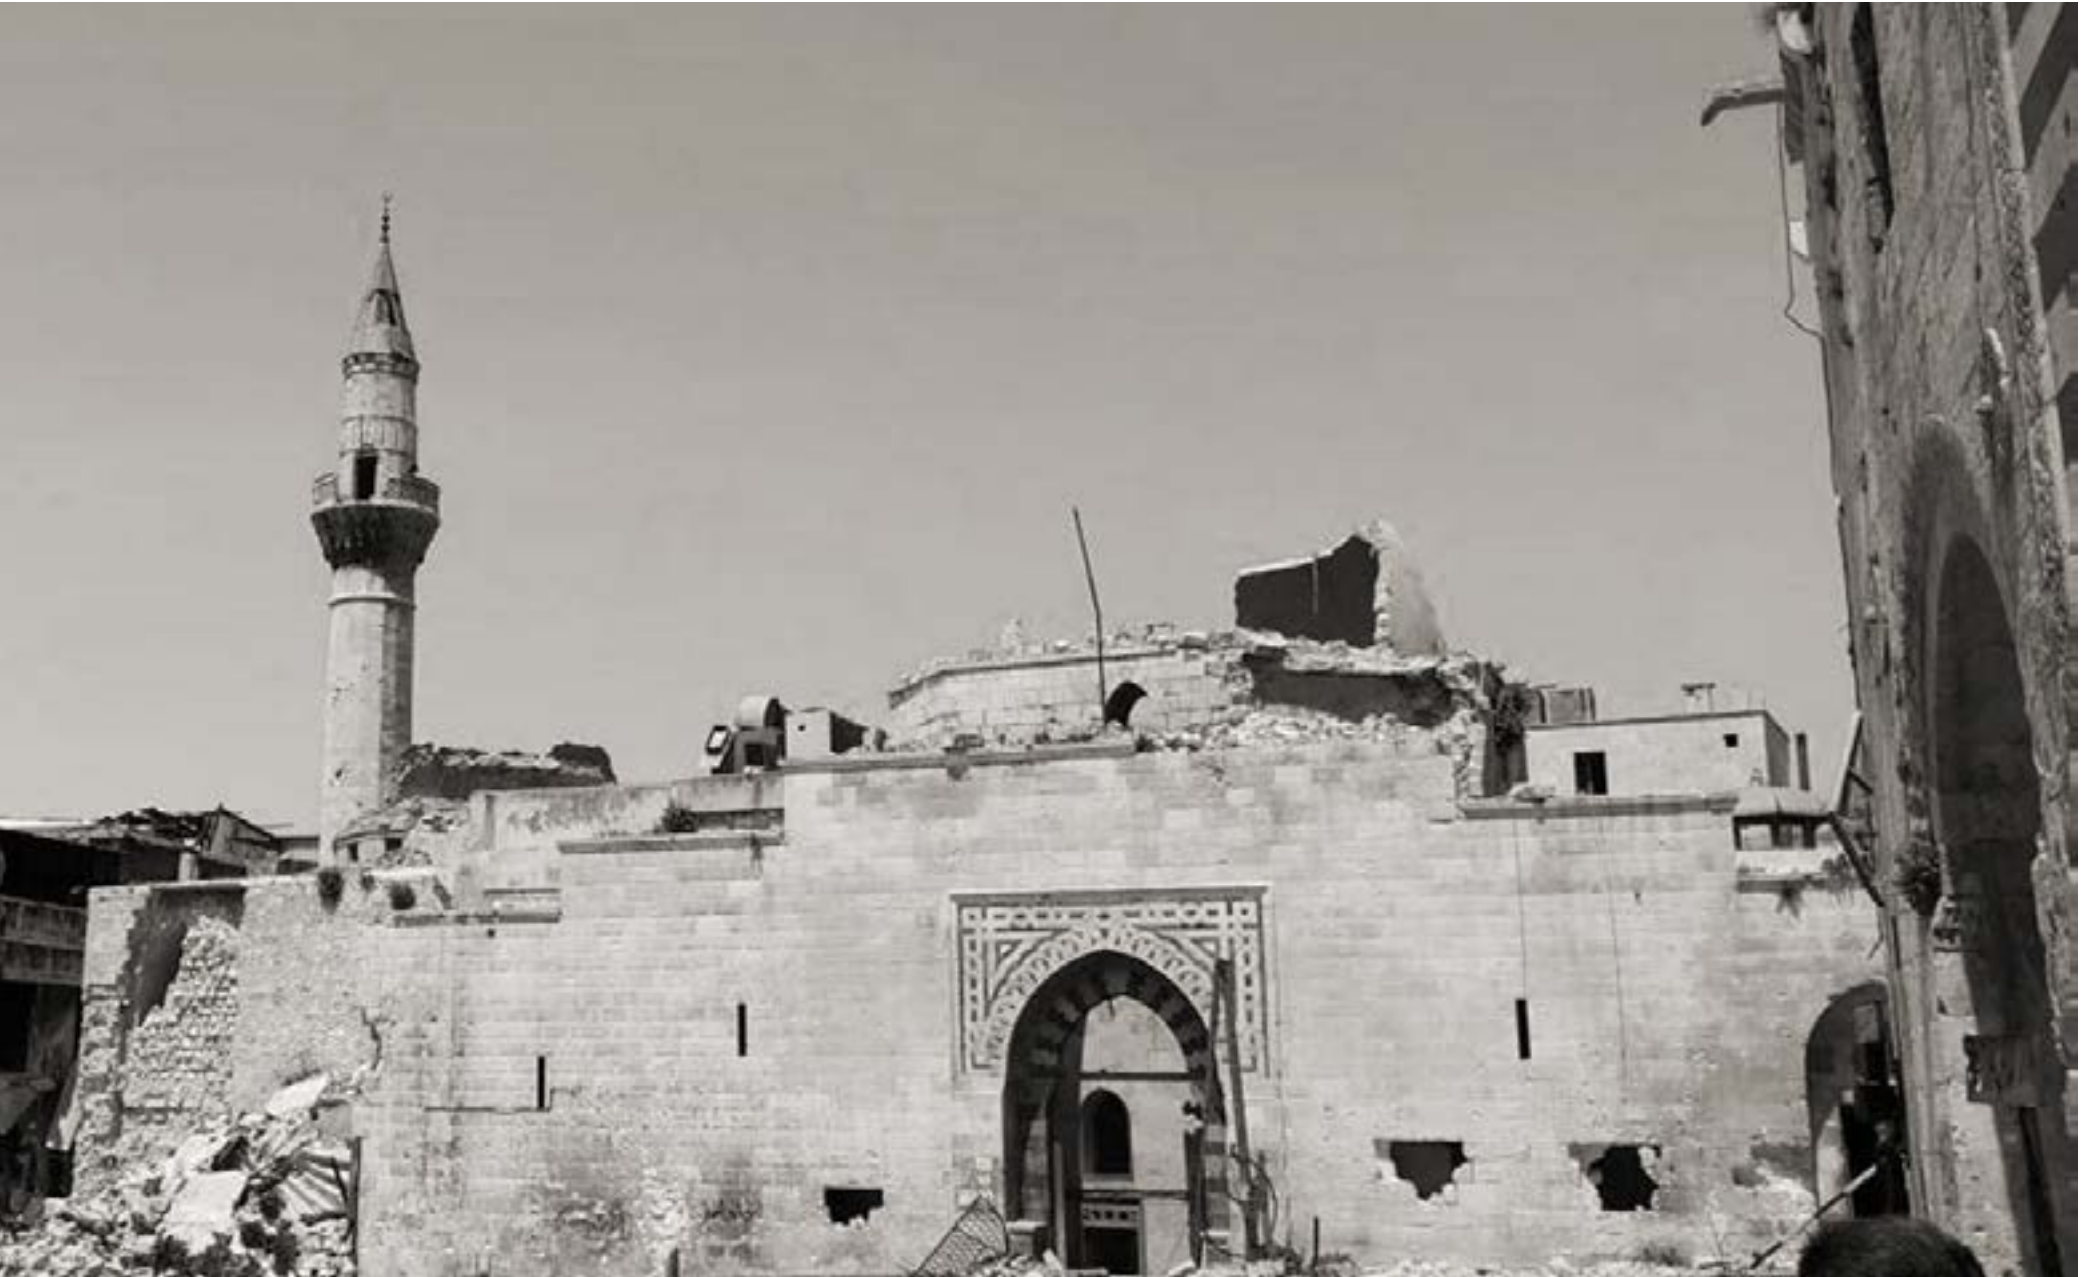
واجهة المطبخ العجمي الرئيسية، تاريخ التصوير: ١٦ كانون الثاني/يناير ٢٠١٧ © UNESCO/C. Menegazzi

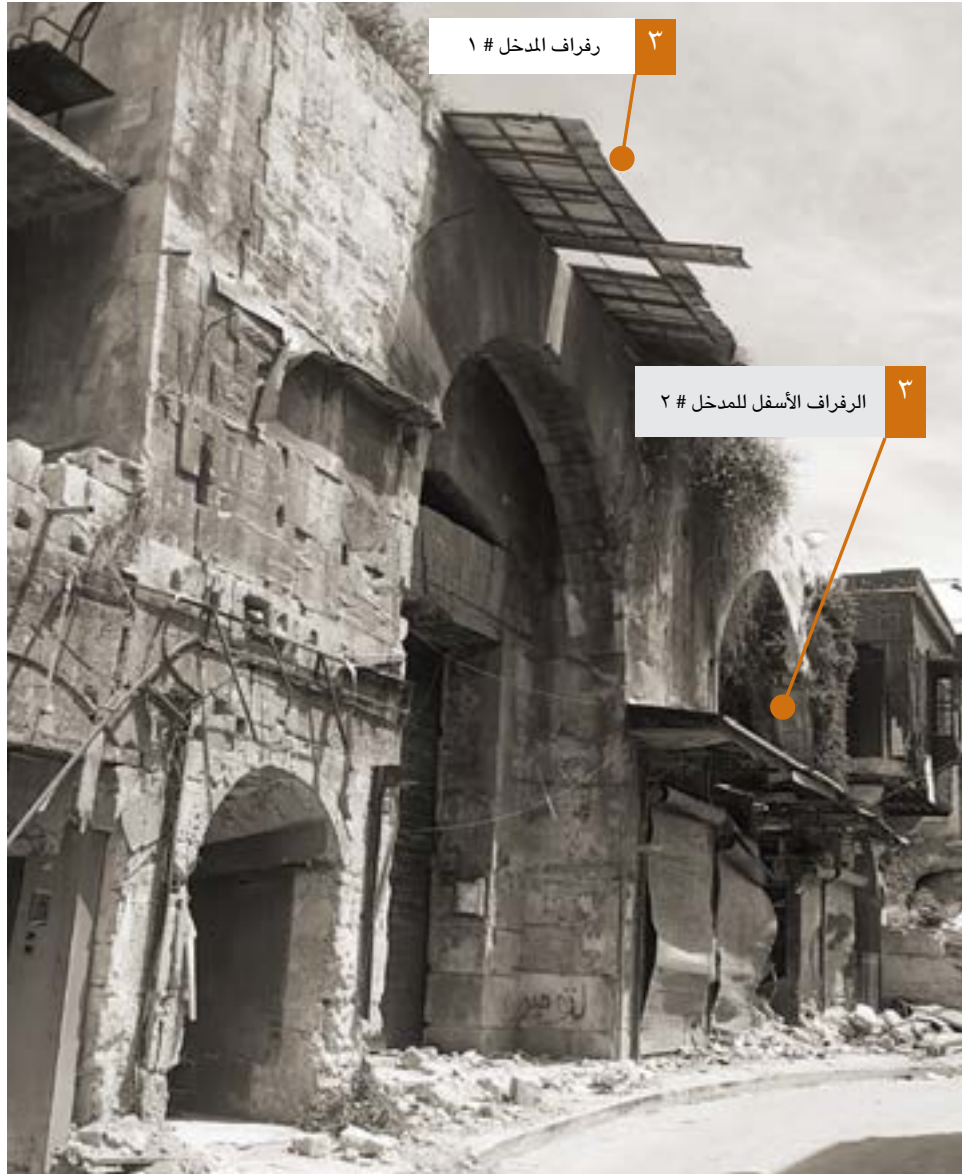
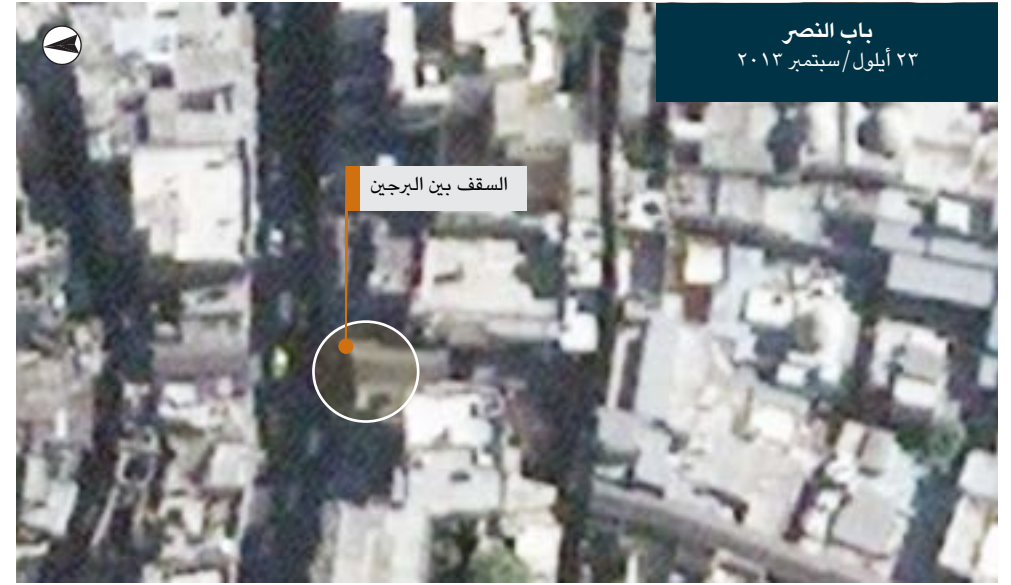
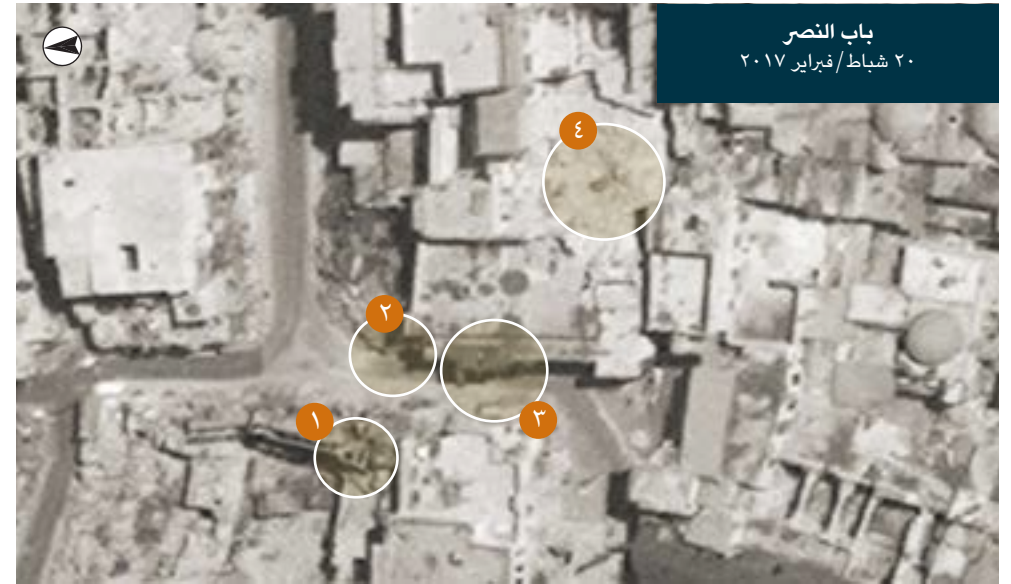
أصيب باب النصر بضرر معتدل، بينما أصيبت المباني الحديثة الموجودة في جوار البرجين بضرر أهم من ذلك. وانهدمت الحوانيت والمباني الموجودة في شمال البرج الغربي (انظر الشكل ٥٨، نقطة الضرر ١)، وهناك فجوة في سقف البرج بالقرب من المنطقة المنهدمة، كما توجد أنقاض حول واجهته. وانهدم تماماً معظم المباني الحديثة الموجودة في جنوب شرق زاوية البرج الشرقي (انظر الشكل ٥٨، نقطة الضرر ٤). وهناك فجوة في سقف البرج وإثباتات عن المزيد من ضرر القذائف. ودُمّرت كافة المباني الموجودة في شمال البرج الشرقي. إن المباني المتاخمة للبرج الشمالي مصابة بضرر جسيم، كما دُمّر السقف الذي غطى حيز المرور بين البرجين (انظر الشكل ٥٨، نقطة الضرر ١).

٤ انهدمت المباني الموجودة في جوار الزاوية الجنوبية الشرقية من البرج الشرقي، وتضرّر البرج

١ انهدمت المباني الموجودة في شمال البرج الغربي

٢ تدمّرت المباني الموجودة في شمال البرج الشرقي

٣ رفراف المدخل # ١ ورفراف المدخل # ٢ (انظر الفارق الظاهر في الصورة بين صفائح المعدن)

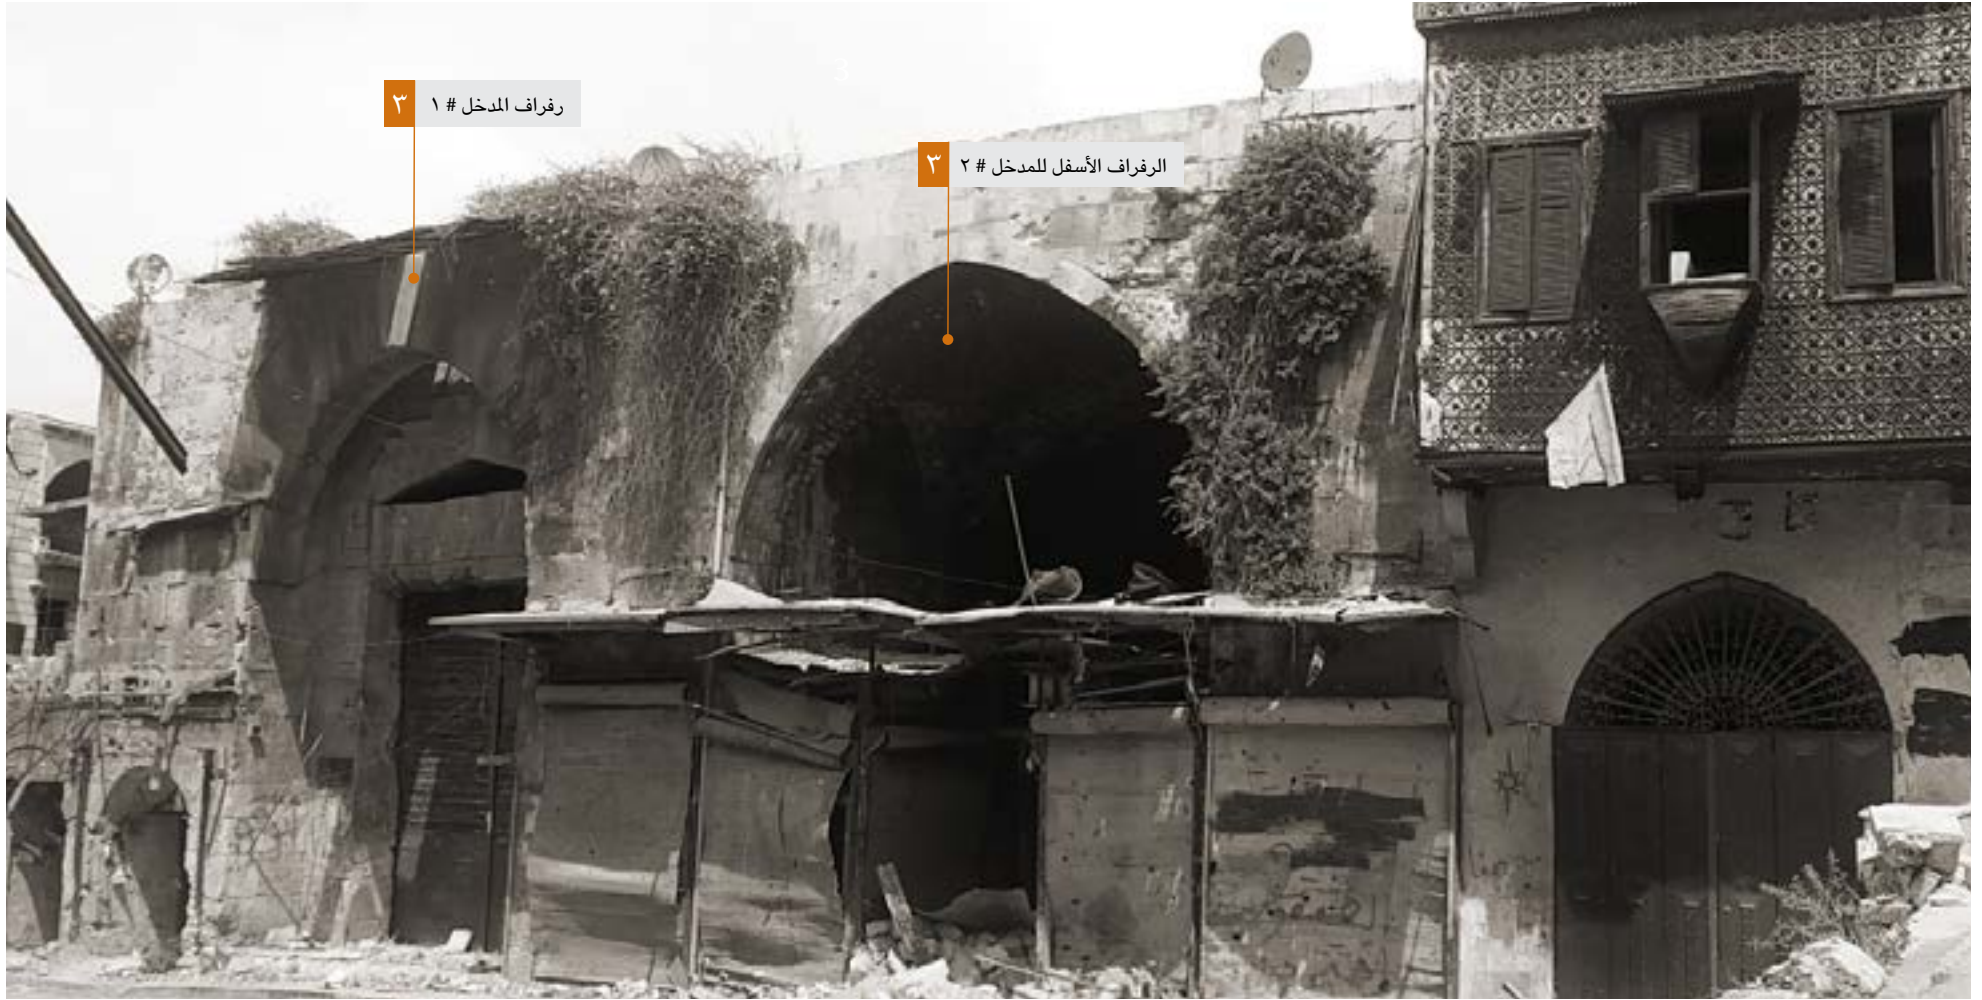
١ رفراف المدخل # ١

٢ الرفراف الأسفل للمدخل # ٢

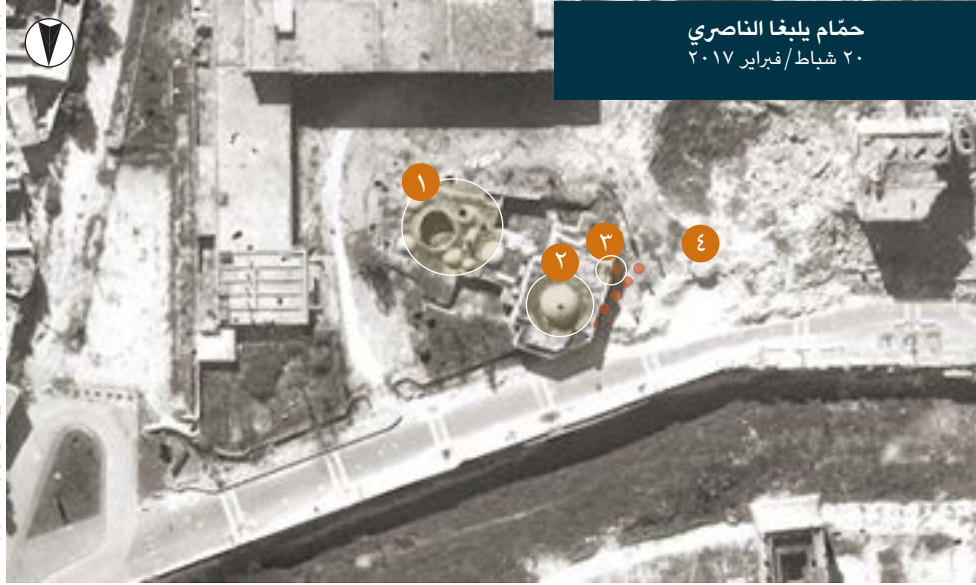
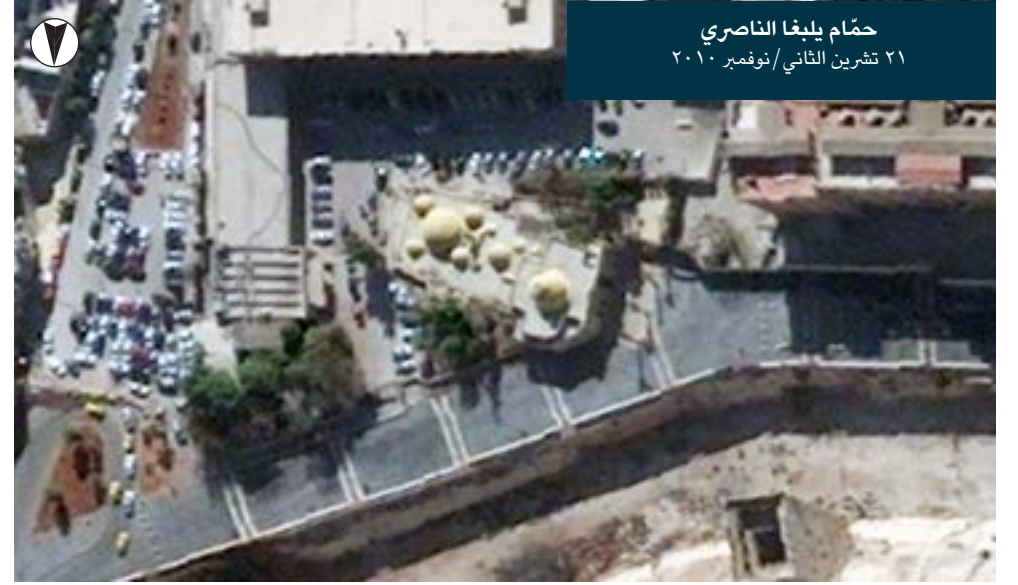
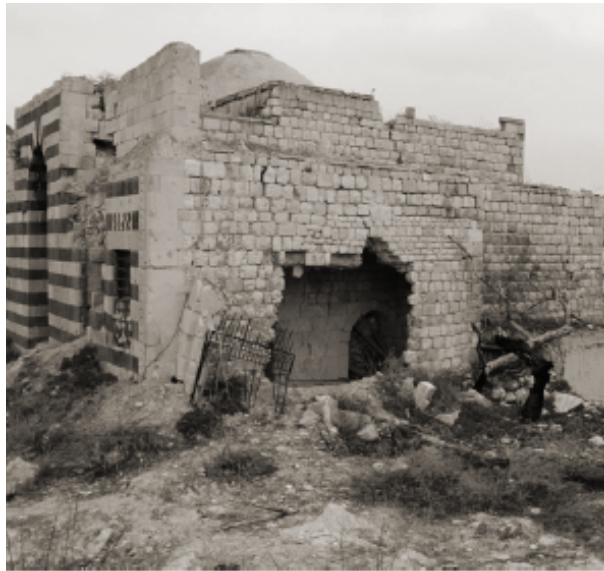
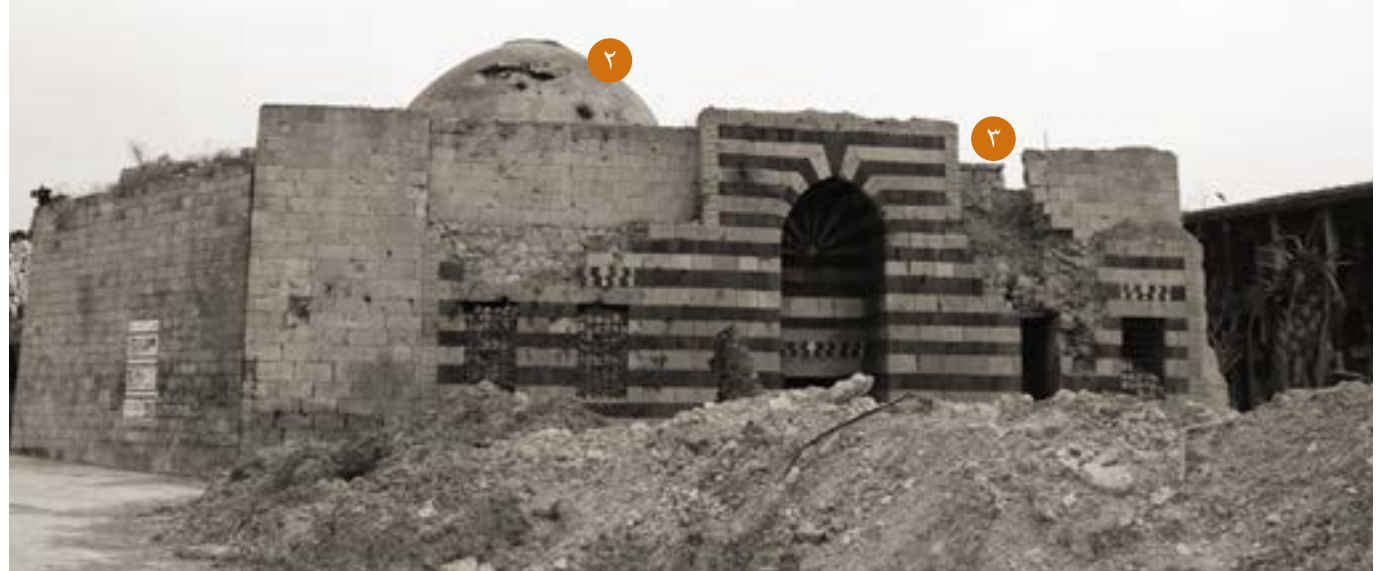
أصيب الحمام بضرر جسيم. فانهار عددٌ من قبابه (انظر الشكل ٦٠) أو انفتحت فيها الفجوات، كما تُشاهد الانقراض حوله مما يدلّ على المزيد من الضرر على الواجهة الشرقية.

٤ أنقاض

١ قباب منهارة وقباب متضرّرة

٢ قبة مصابة بضرر

٣ واجهة مصابة بضرر

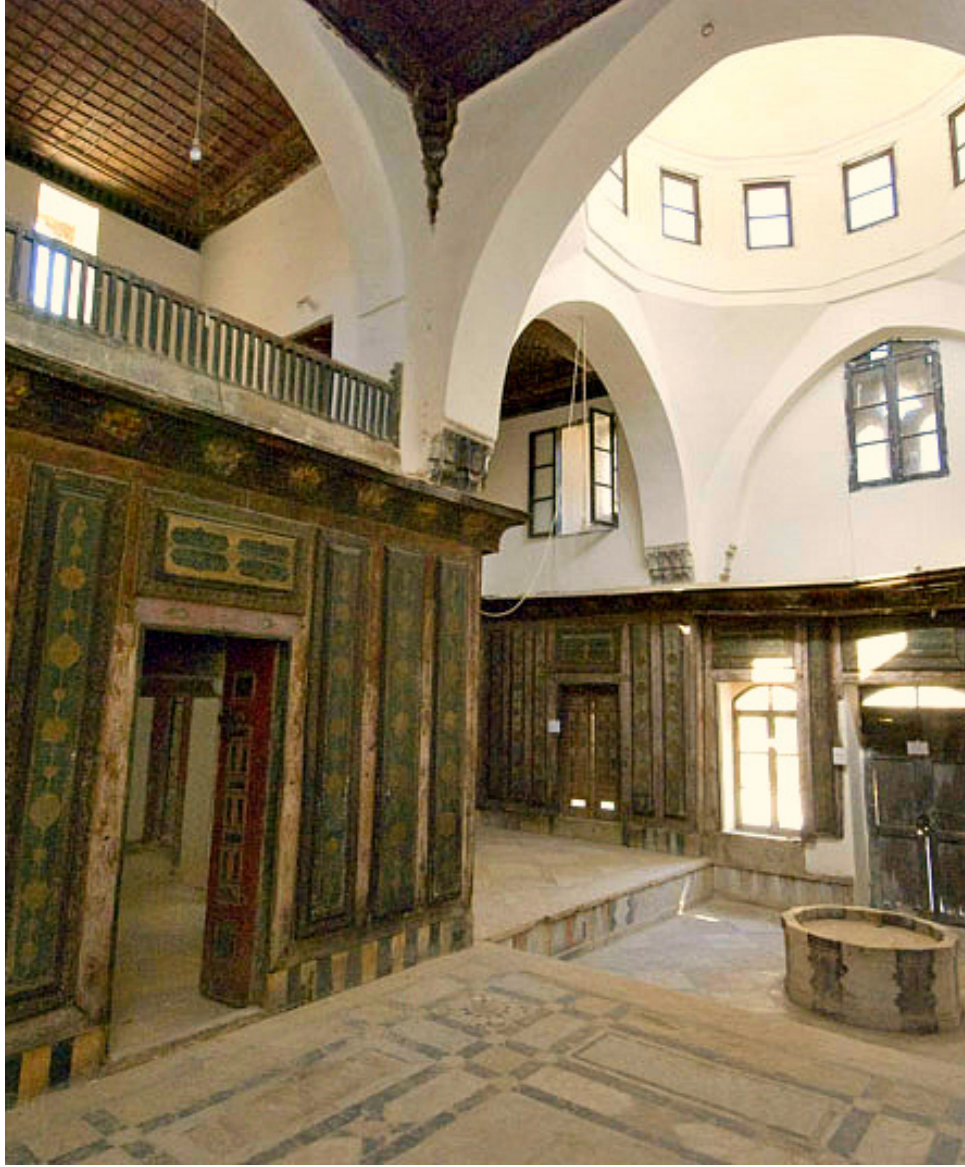
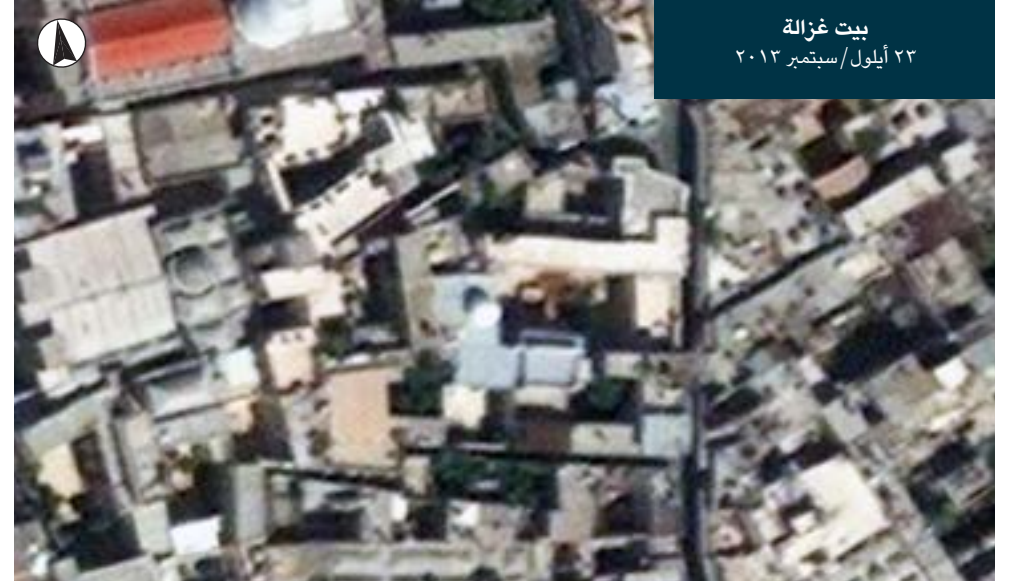
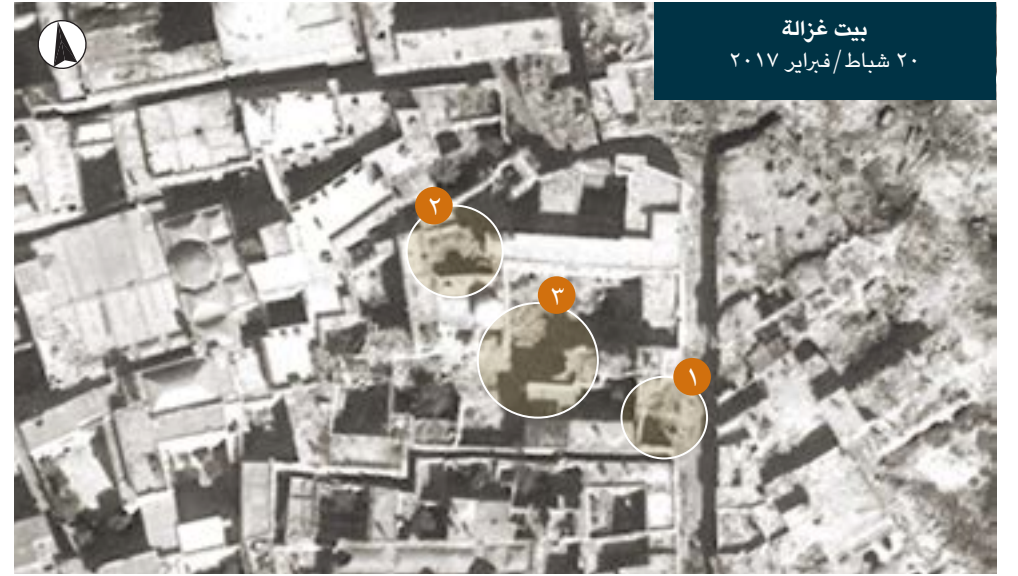
أصيب بيت غزالة بضرر جسيم. ويبدو أن معظم الإيوان الجنوبي منهدم (انظر الشكل ٦٢، نقطة الضرر ٣) كما انهدمت معظم الأقسام في جنوب الساحة الداخلية. وأصيب الحمام وغرف تغيير الملابس في الزاوية الشمالية الغربية بضرر جسيم (انظر الشكل ٦٢، نقطة الضرر ٢)، بيد أن القبّة تبدو سليمة. وامتلات الساحة الداخلية بالأنقاض، وتضاف إليها أنقاض الساحة الشمالية. كما أن الجانب الشرقي مصاب بضرر جسيم، وتُشاهد الأنقاض على طول الجدار الخارجي. ويبيد الكثير من بقية البنيان دلائل الضرر الهيكلي. أما قاعة الاستقبال المقببة والمطبخ وغرف الخدمة والغرف المجاورة فتبدو سليمة إجمالاً. وفي سنة ٢٠١٤، نقلت وسائل الإعلام الاجتماعية خبر تفكيك ألواح التزيين الخشبية ونقلها إلى مكان مجهول. وعلى طول الجانب الجنوبي الشرقي من المبنى، هنالك صف من الحوانيت ينتمي إلى البنيان الأصل، ومعظمه مدمر (انظر الشكل ٦٢، نقطة الضرر ١).

- ١ تدمر المبنى الجنوبي الشرقي وتدمرت الحوائط
- ٢ الحمام وغرف تغيير الثياب في الزاوية الشمالية الغربية
- ٣ تدمر الإيوان الجنوبي

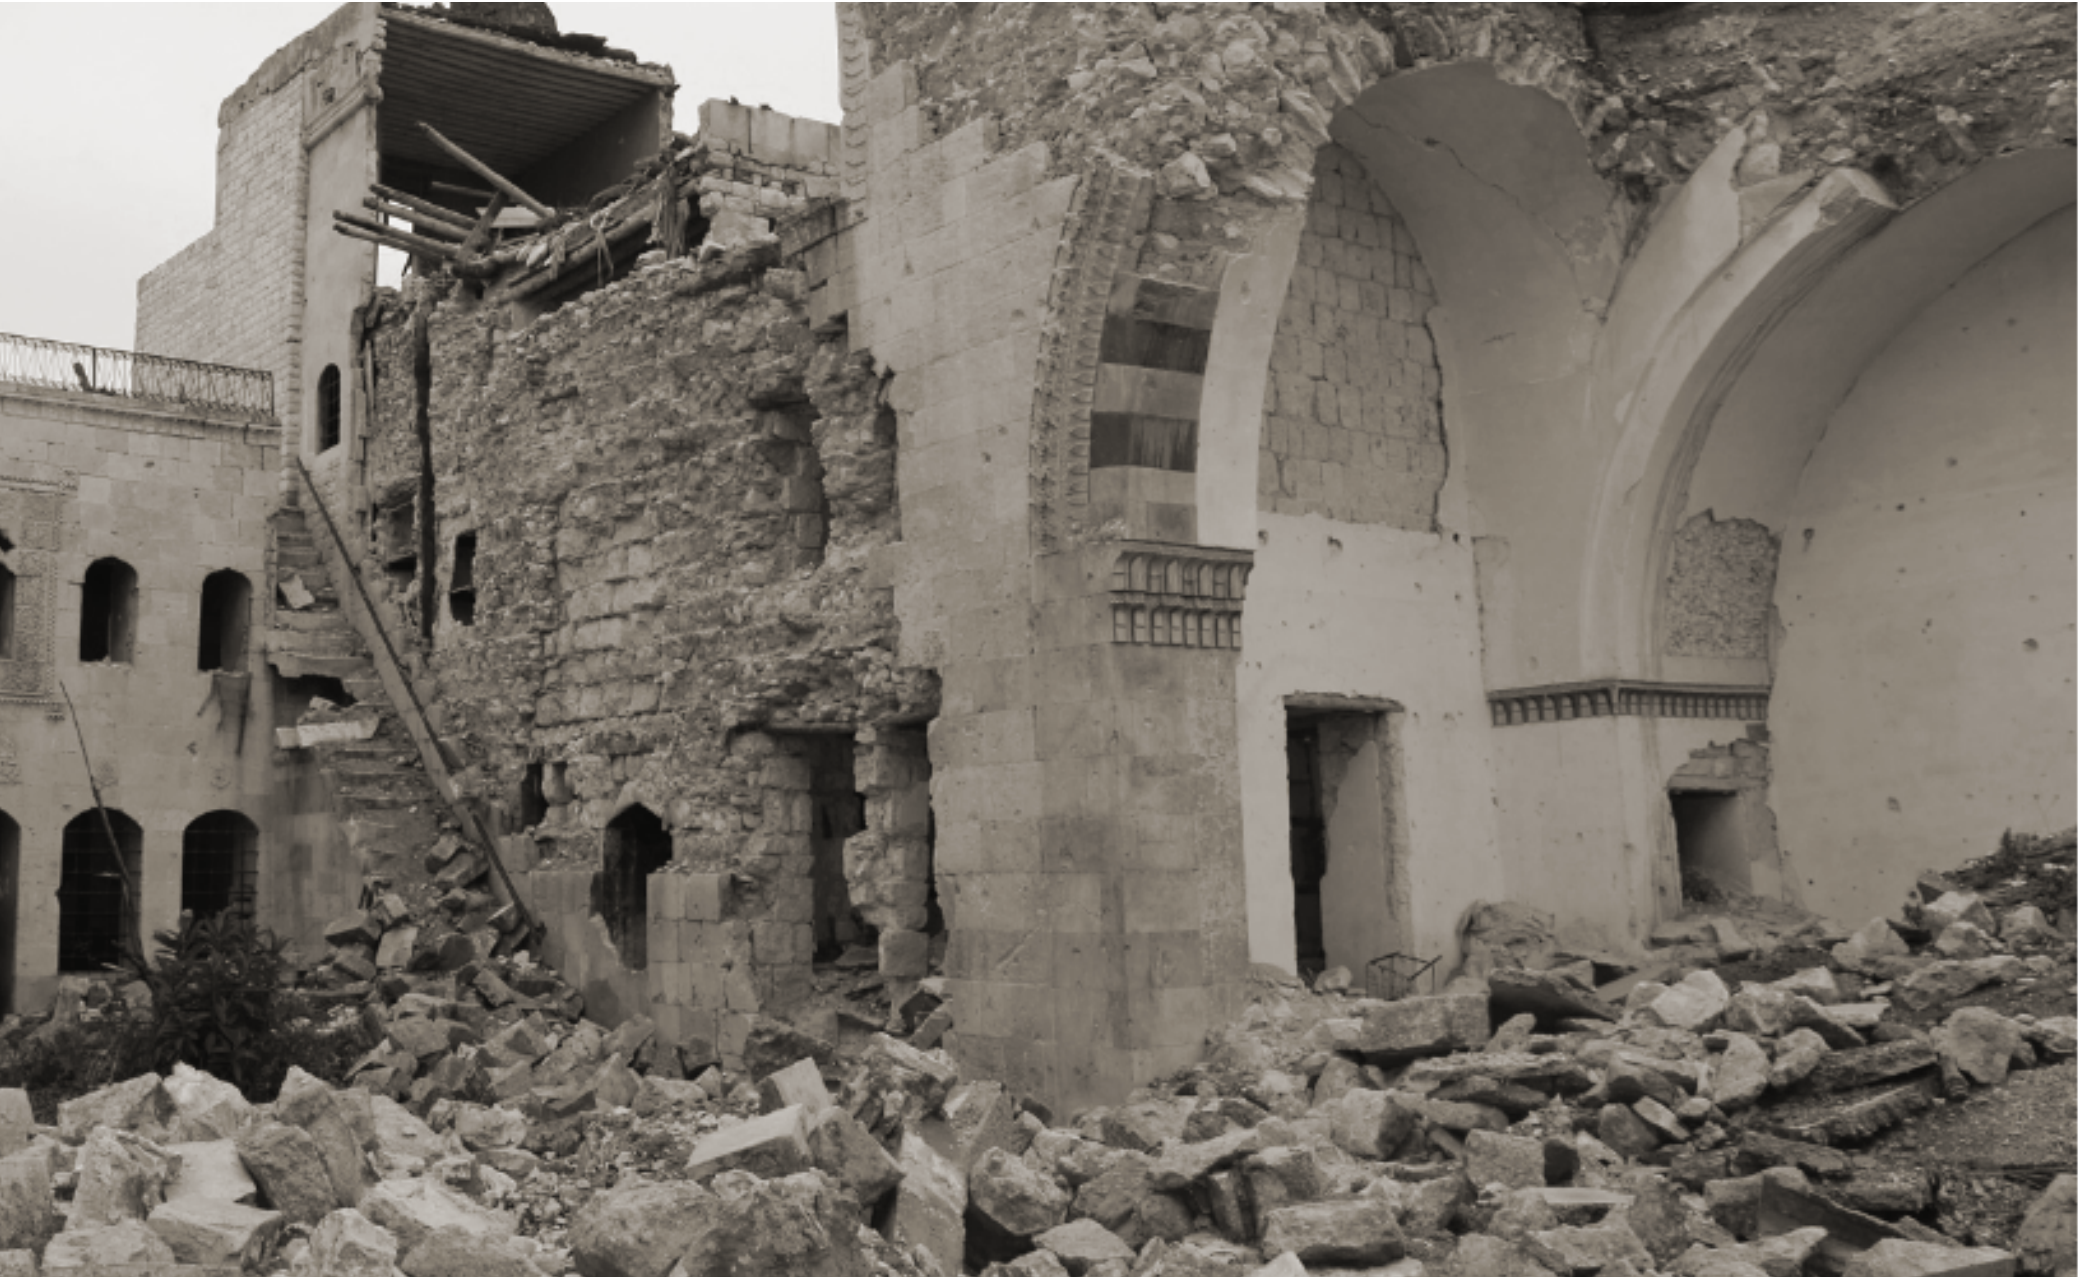
الشكل ٦١ والشكل ٦٢. بيت غزالة. في أعلى اليمين (الصورة قبل الضرر): ٢٣ أيلول / سبتمبر ٢٠١٣ © DigitalGlobe (المصدر: وزارة الخارجية الأمريكية، ترخيص نكست فيو). وفي أسفل اليمين (الصورة بعد الضرر): ٢٠ شباط / فبراير ٢٠١٧ © DigitalGlobe 2017 (المصدر: وزارة الخارجية الأمريكية، ترخيص نكست فيو). الصورة الأرضية. في اليسار: بيت غزالة، قاعة الاستقبال المقببة الغربية. تاريخ التصوير: ٢٠٠١ © Tonino34

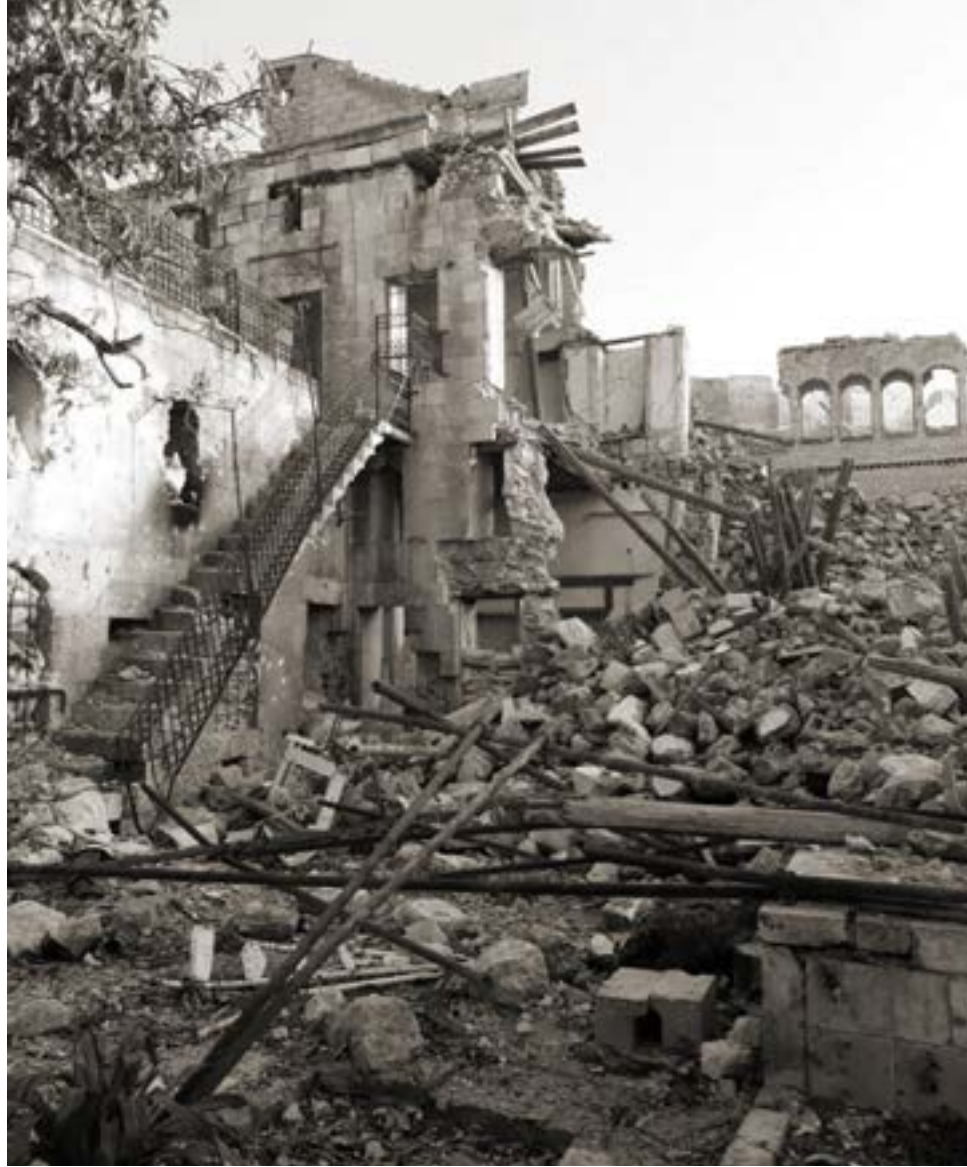
الشكل ٦٣ والشكل ٦٤. بيت إبراهيم قطر آغاسي. في أعلى اليمين (الصورة قبل الضرر): ٢٣ أيلول / سبتمبر ٢٠١٣ (المصدر: وزارة الخارجية الأمريكية، ترخيص نكست فيو). وفي أسفل اليمين (الصورة بعد الضرر): ٢٠ شباط / فبراير ٢٠١٧ (المصدر: وزارة الخارجية الأمريكية، ترخيص نكست فيو). الصورة الأرضية. في اليسار: بيت إبراهيم قطر آغاسي. تاريخ التصوير: كانون الأول / ديسمبر ٢٠١٦ © DGAM

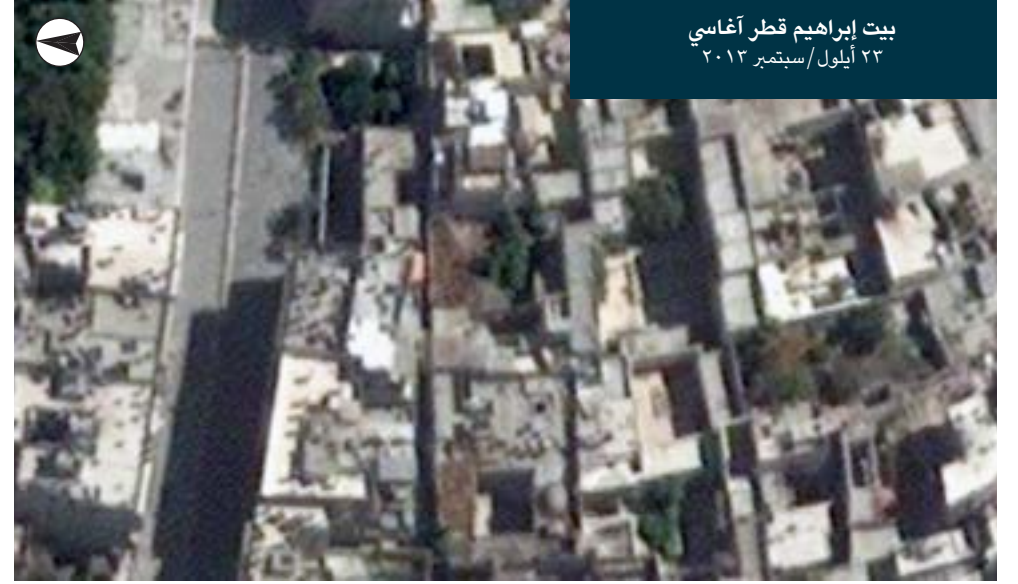
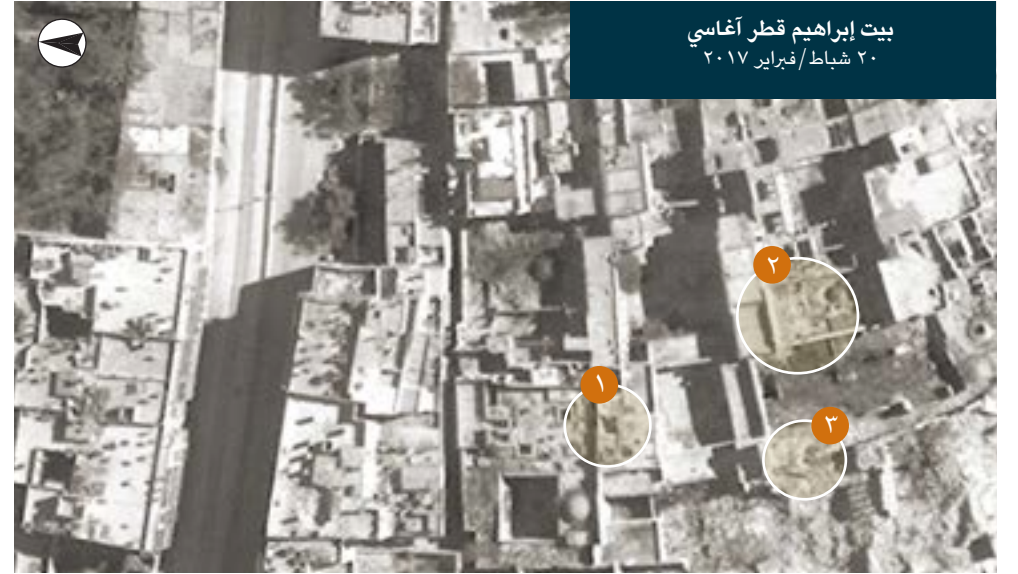
أصيب بيت إبراهيم قطر آغاسي بضرر جسيم. وهناك ضرر جسيم في الطرف الشمالي من المبنى حيث تدمّر معظم السقف (انظر الشكل ٦٤، نقطة الضرر ١). وهناك أكوام كبيرة من الأنقاض عند قاعدة الجدران التي تواجه الجنوب في الساحة الشرقية (انظر الشكل ٦٤، نقطة الضرر ٢) مما يدلّ على إمكانية ضرر جسيم في الجدران بالرغم من هيئتها السليمة في الصور الساتلية. فضلاً عن ذلك، تضرّر قسم كبير من الطرف الجنوبي في المبنى (انظر الشكل ٦٤، نقطة الضرر ٣).

بيت إبراهيم قطر آغاسي  
٢٣ أيلول / سبتمبر ٢٠١٣

بيت إبراهيم قطر آغاسي  
٢٠ شباط / فبراير ٢٠١٧

- ١ الطرف الشمالي من المبنى
- ٢ الساحة الشرقية (الجدران التي تواجه الجنوب)
- ٣ القسم الجنوبي الطرفي من المبنى
