# حالة التراث الثقافي في مدينة حلب القديمة

## خمس سنوات من النزاع

منظمة الأمم المتحدة  
للتربية والعلم والثقافة

تحليل شامل للأضرار التي أصابت مدينة حلب  
القديمة اعتماداً على مقارنة صور التقطتها سواتل  
في مواقع مختلفة

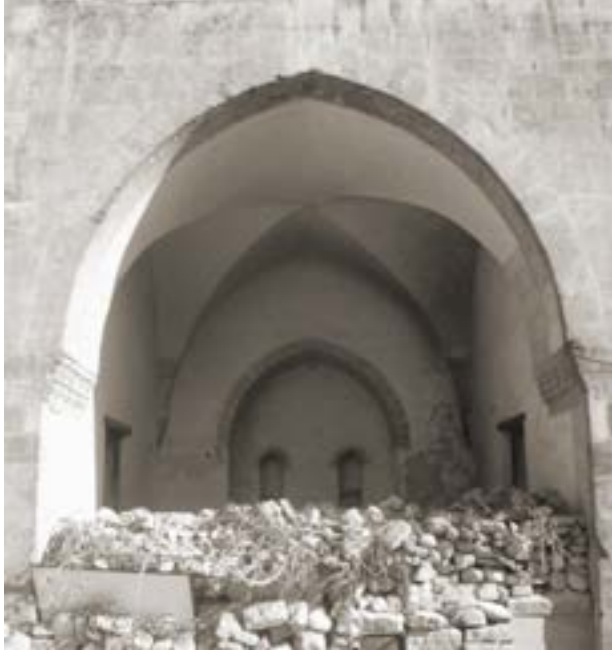
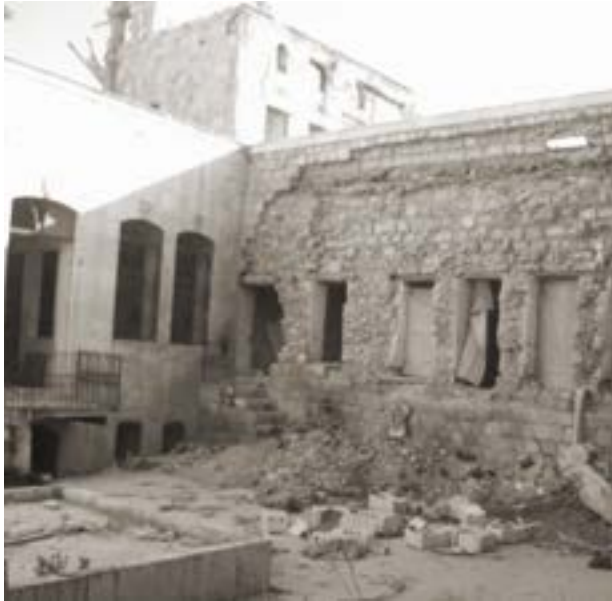
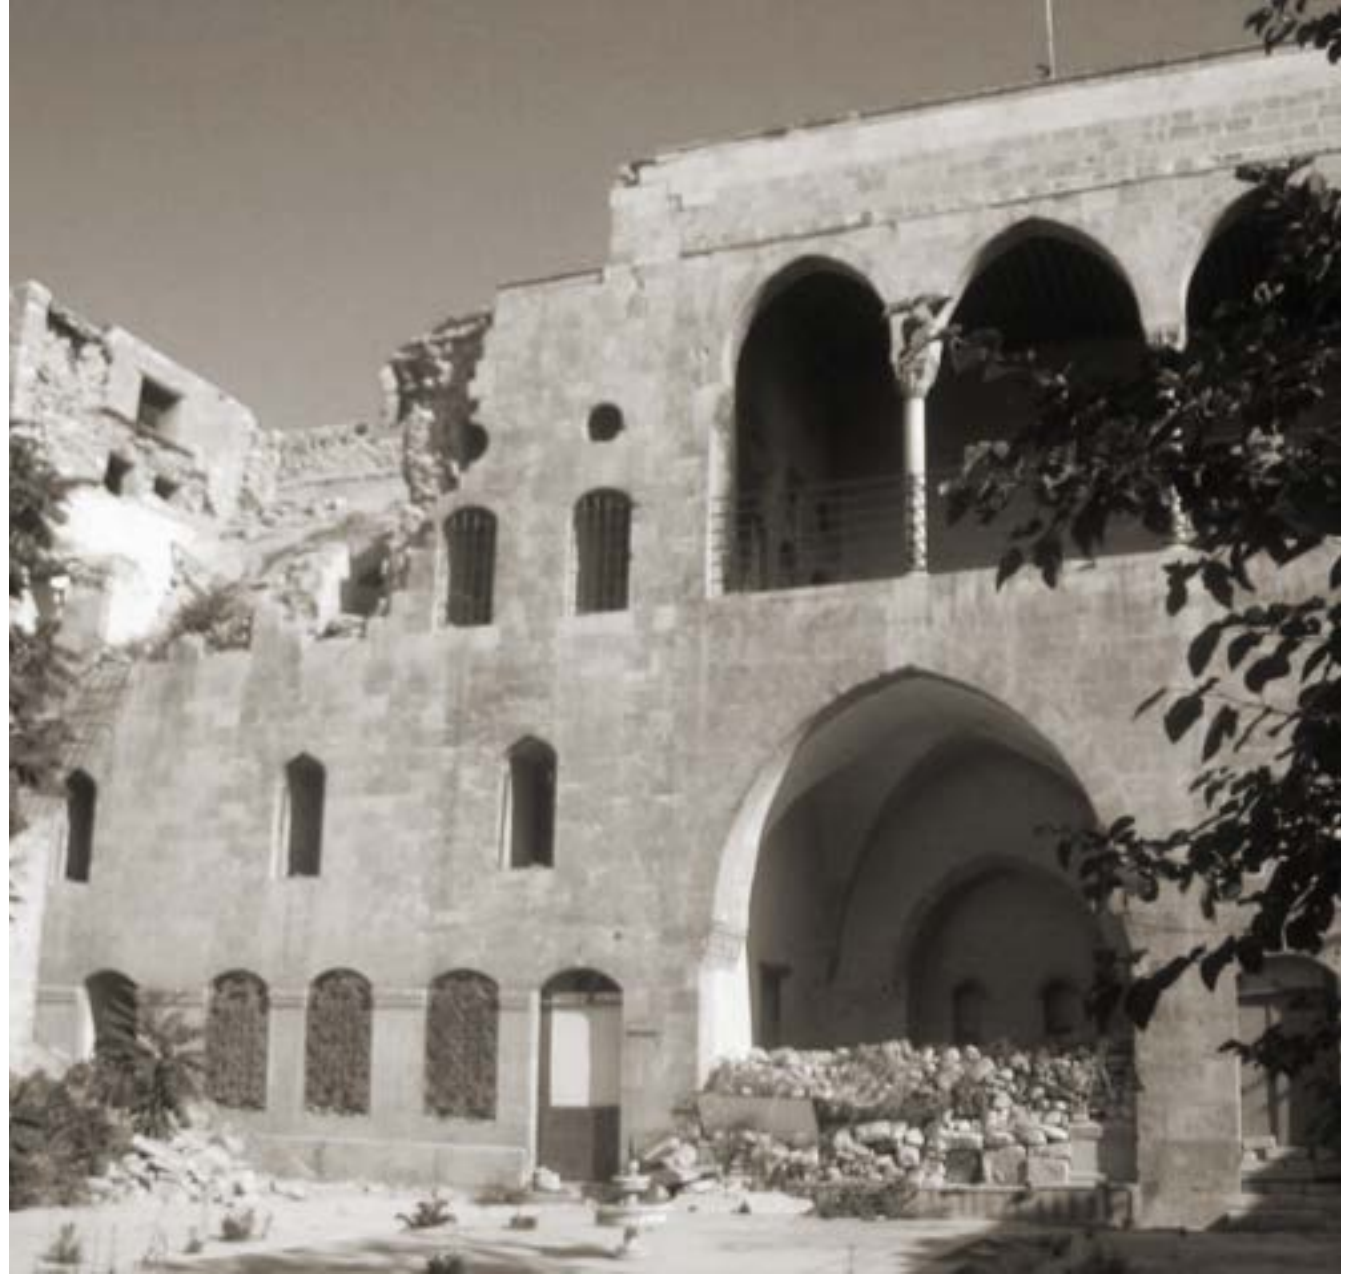
بيت إبراهيم قطر آغاسي. في اليمين: بيت إبراهيم قطر آغاسي. تاريخ التصوير: ١٥ حزيران/يونيو ٢٠١٧ © UNESCO/M. Samman. في أعلى اليسار: بيت إبراهيم قطر آغاسي. تاريخ التصوير: ١٥ حزيران/يونيو ٢٠١٧ © UNESCO/M. Samman. في أسفل اليسار: بيت إبراهيم قطر آغاسي. تاريخ التصوير: ١٥ حزيران/يونيو ٢٠١٧ © UNESCO/M. Samman.

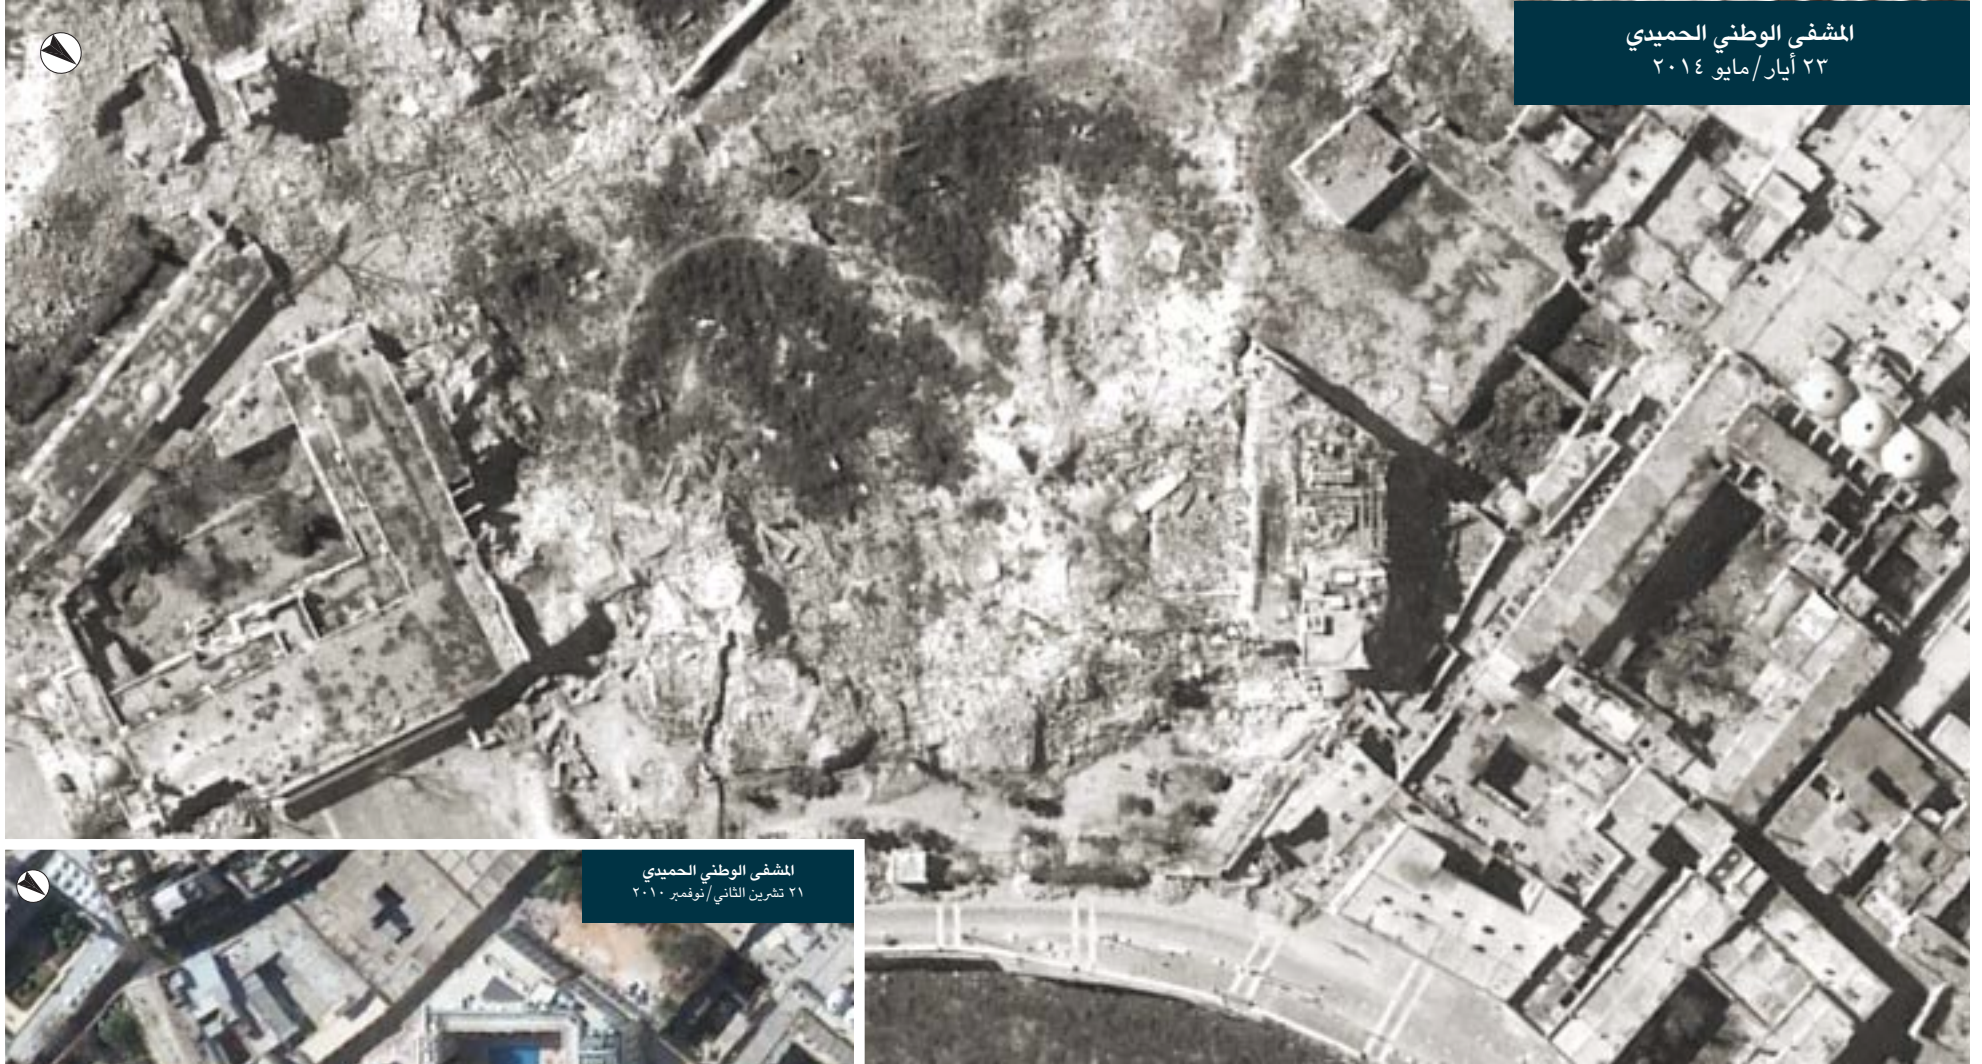
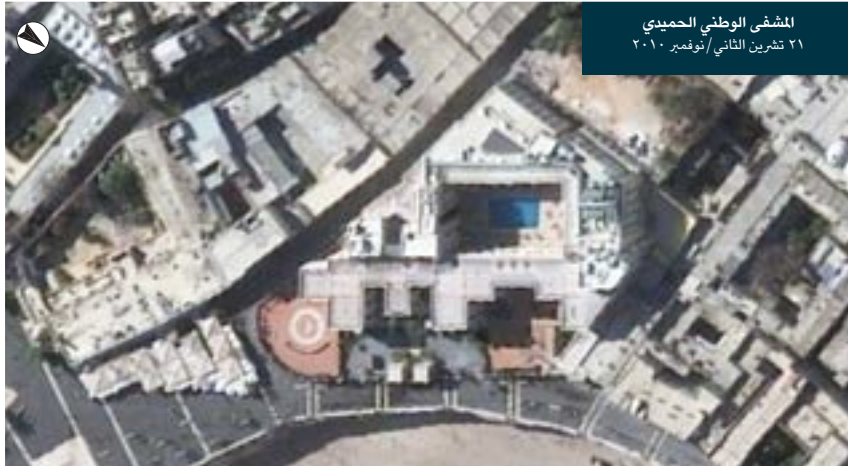
تثبت الصور الساتلية أن المبنى دُمّر تدميراً كاملاً، ولا يبقى منه حتى أساساته (انظر الشكل ٦٦). وحصل ذلك إثر تفجير عبوات مشحونة في نفق تحت المبنى في أيار/مايو ٢٠١٤.

المشفى الوطني الحميدي  
٢٣ أيار/مايو ٢٠١٤

المشفى الوطني الحميدي  
٢١ تشرين الثاني/نوفمبر ٢٠١٠

الشكل ٦٥ والشكل ٦٦. المشفى الوطني الحميدي (فندق كارلتون). في أسفل اليسار (الصورة قبل الضرر): ٢١ تشرين الثاني / نوفمبر ٢٠١٠ © 2010 DigitalGlobe (المصدر: وزارة الخارجية الأمريكية، ترخيص نكست فيو). الصفحة الكاملة (الصورة بعد الضرر): ٢٣ أيار/مايو ٢٠١٤ © 2014 DigitalGlobe (المصدر: وزارة الخارجية الأمريكية، ترخيص نكست فيو).

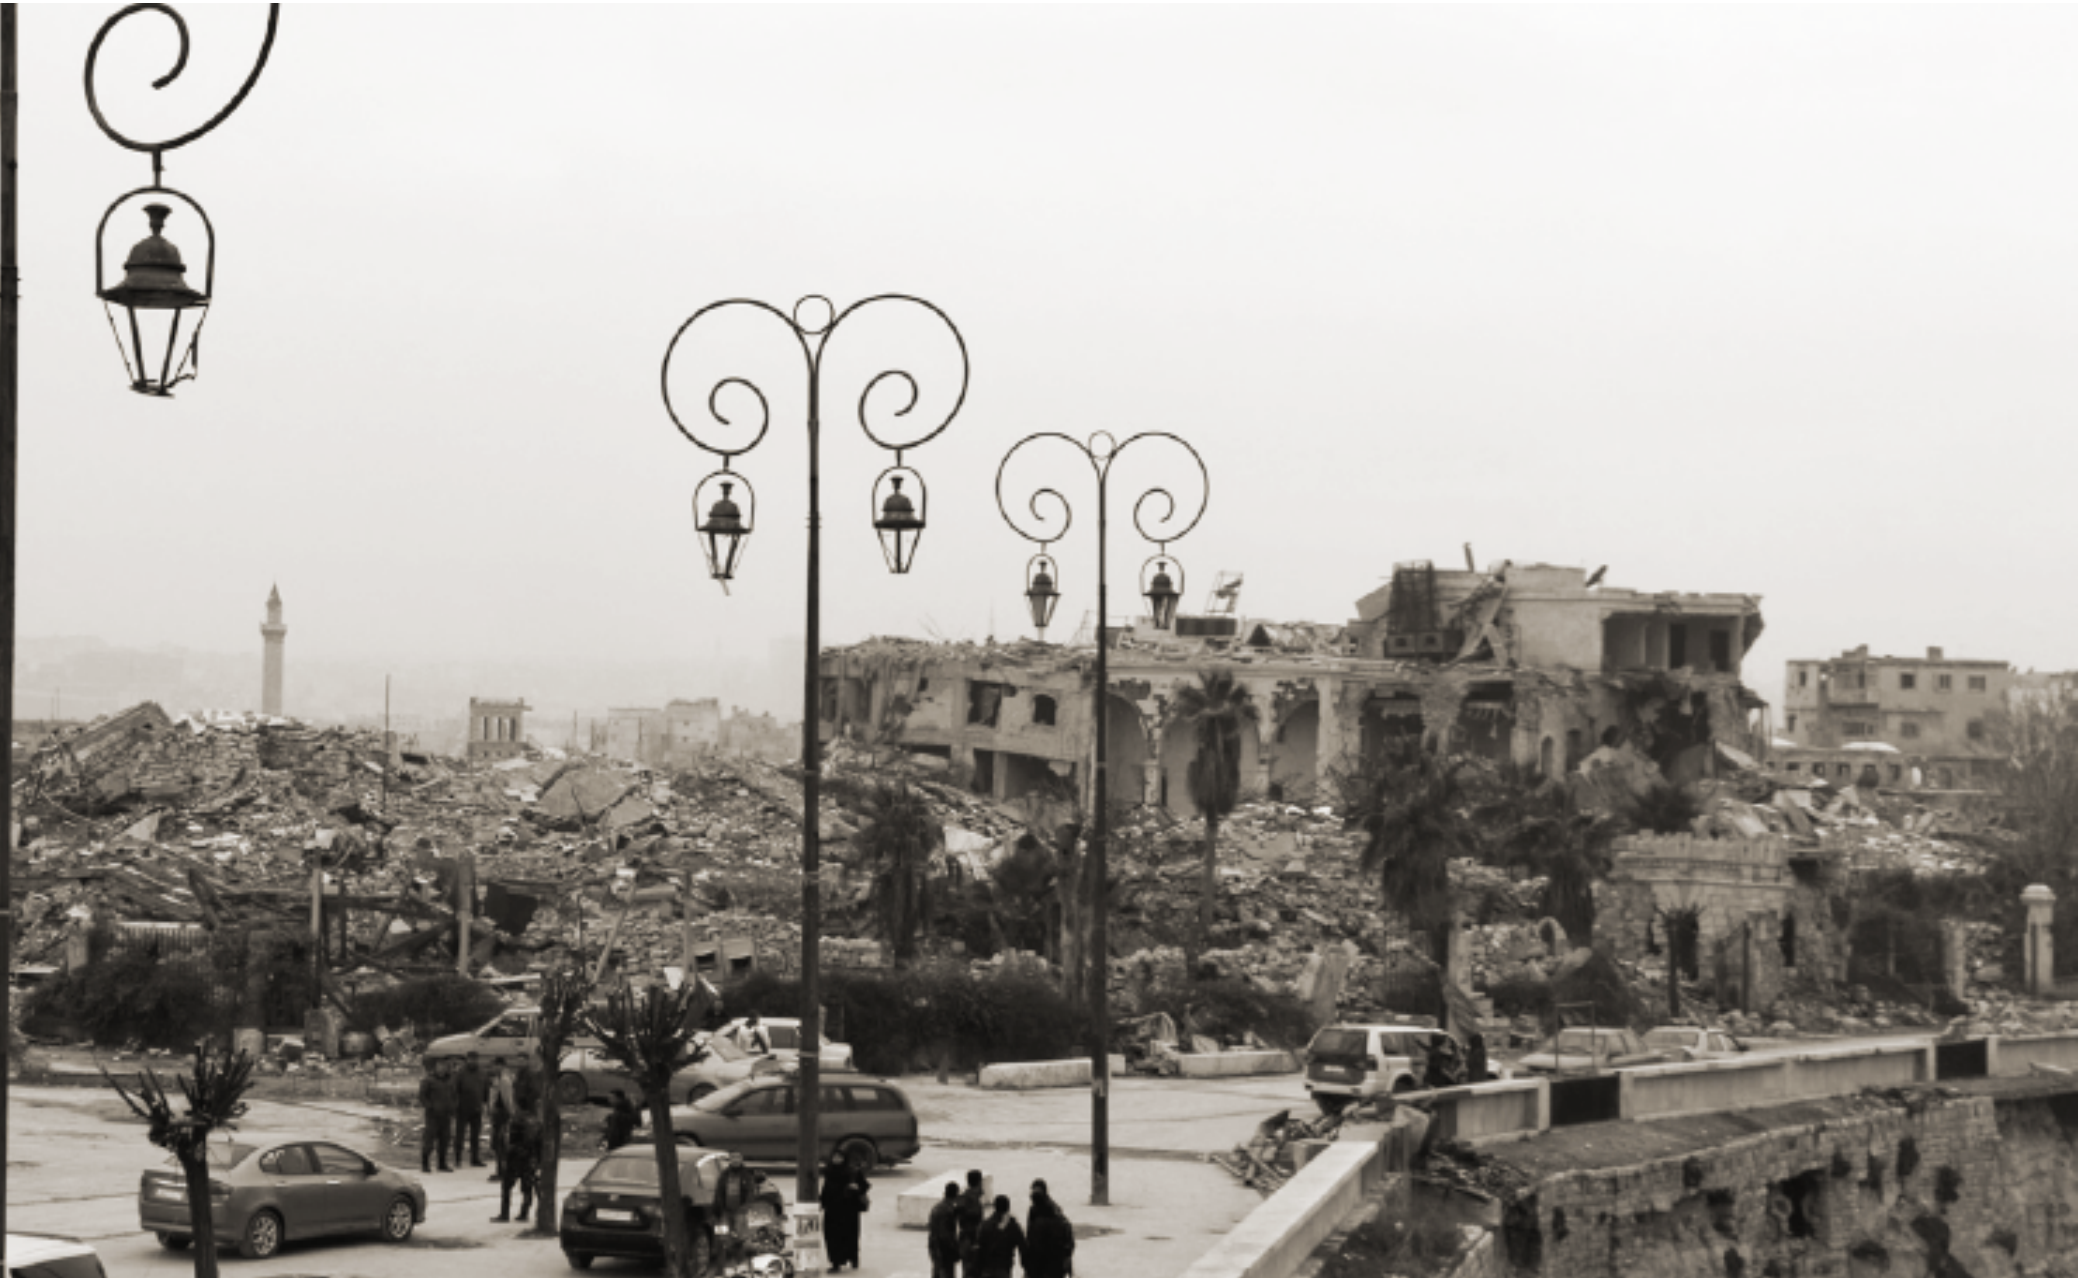
المشفى الوطني الحميدي (فندق كارلتون). تاريخ التصوير: ١٦ كانون الثاني /يناير ٢٠١٧ © UNESCO/G. Khawam

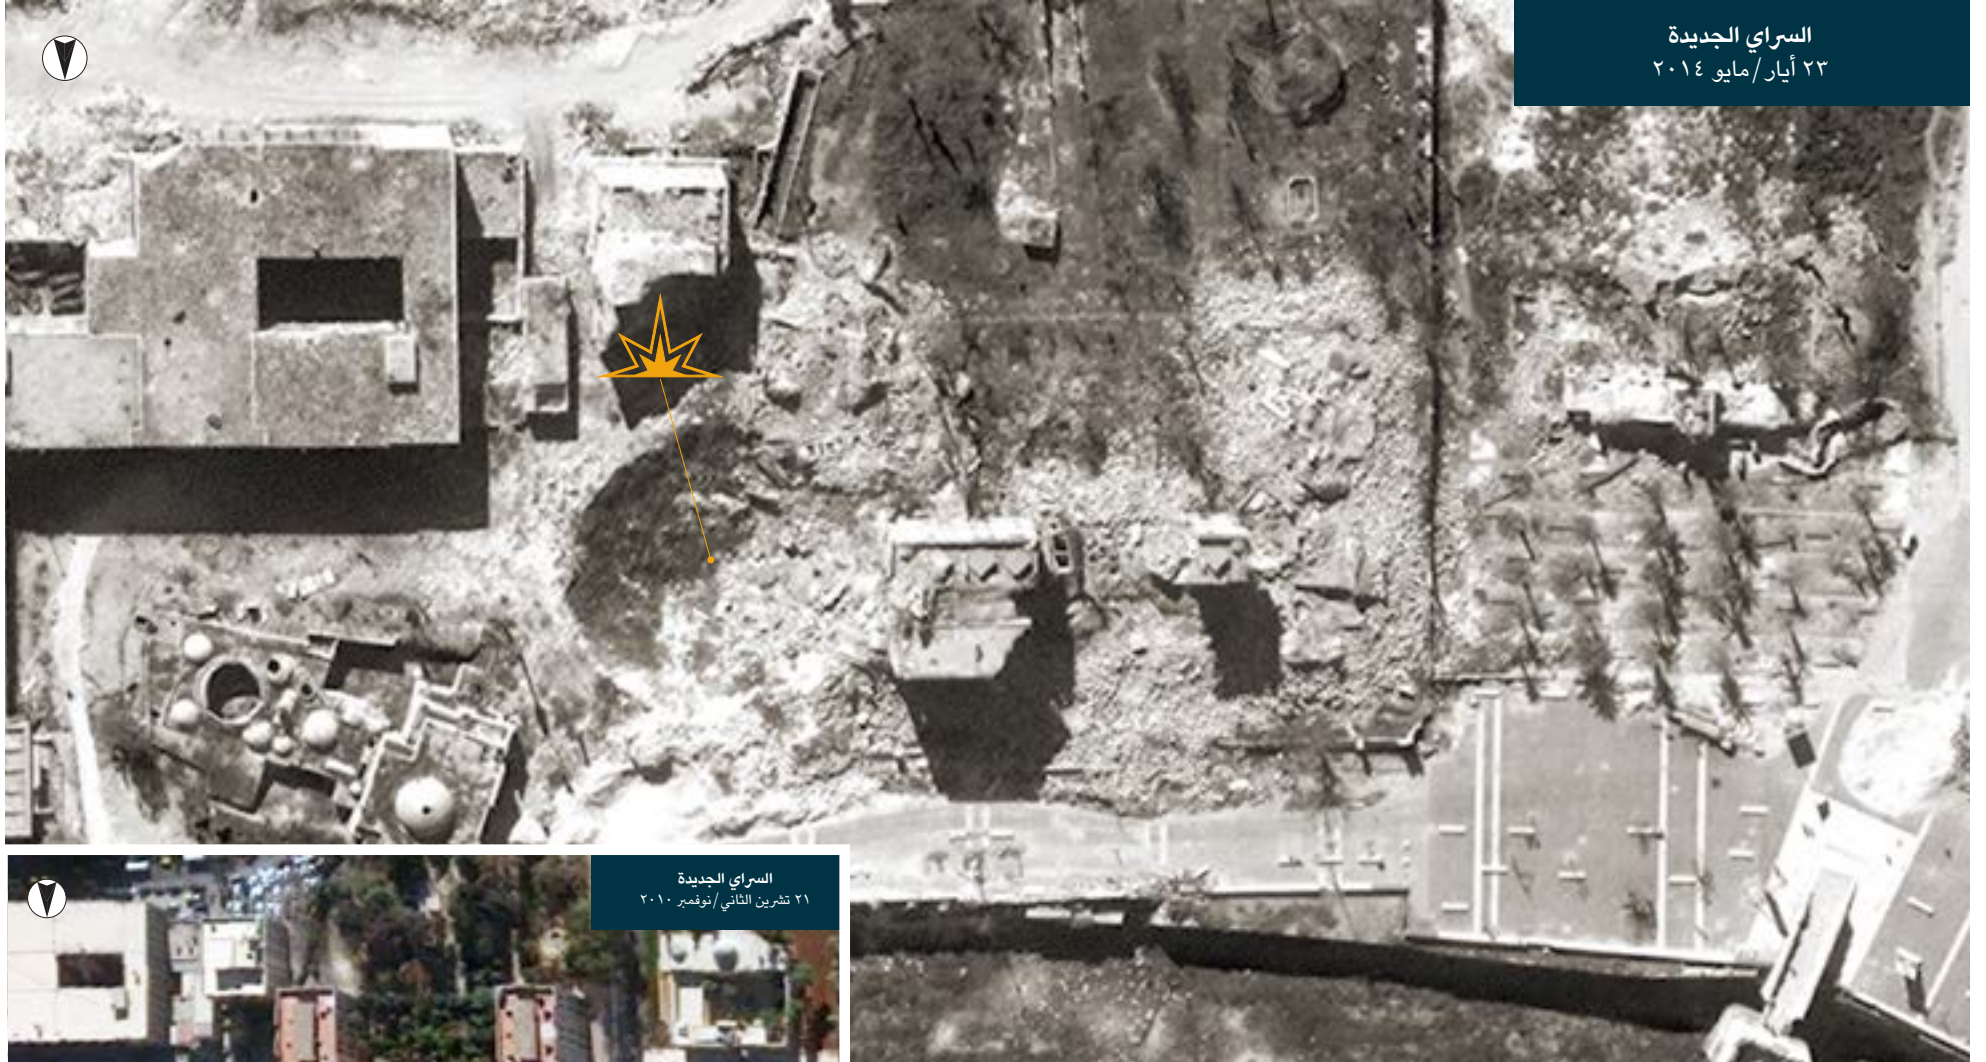
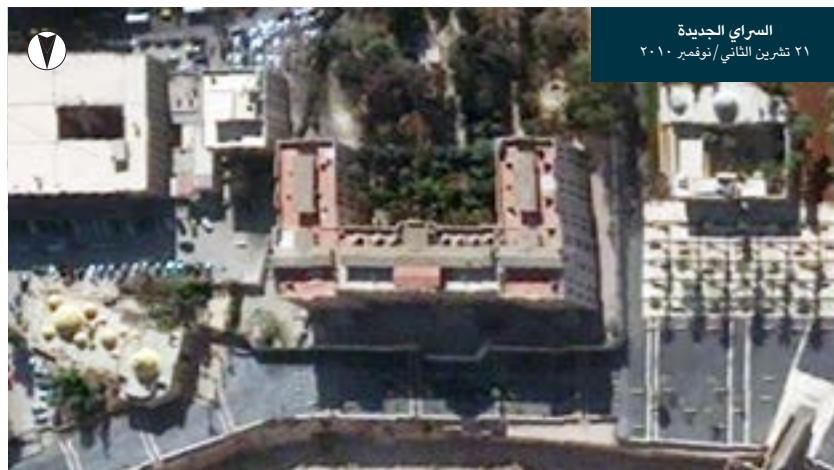
هُدِمَ الموقع بين ٢٠١٤ و٢٠١٥. وانهدم وسط المبنى وجناحه الشرقي انهداماً تاماً بعد حفر نفق تحته وشحن المتفجرات تحت البناء، مما ترك فوهة تفجير واسعة (انظر الشكل ٦٨).

السراي الجديدة  
٢٣ أيار/مايو ٢٠١٤

السراي الجديدة  
٢١ تشرين الثاني/نوفمبر ٢٠١٠

الشكل ٦٧ والشكل ٦٨. السراي الجديدة. في أسفل اليسار (الصورة قبل الضرر): ٢١ تشرين الثاني / نوفمبر ٢٠١٠ DigitalGlobe ٢٠١٠ © (المصدر: وزارة الخارجية الأمريكية، ترخيص نكست فيو). الصفحة الكاملة (الصورة بعد الضرر): ٢٣ أيار/مايو ٢٠١٤ DigitalGlobe ٢٠١٤ © (المصدر: وزارة الخارجية الأمريكية، ترخيص نكست فيو).

فوهة انفجار ممكنة
